**109 年度臺北、嘉義、高雄與屏東地區
地層下陷監測及分析**

**Monitoring and Analyzing Land Subsidence of Taipei,
Chiayi, Kaohsiung and Pingtung Area in 2020**

3 月工作月報

執行單位：綠環工程技術顧問有限公司

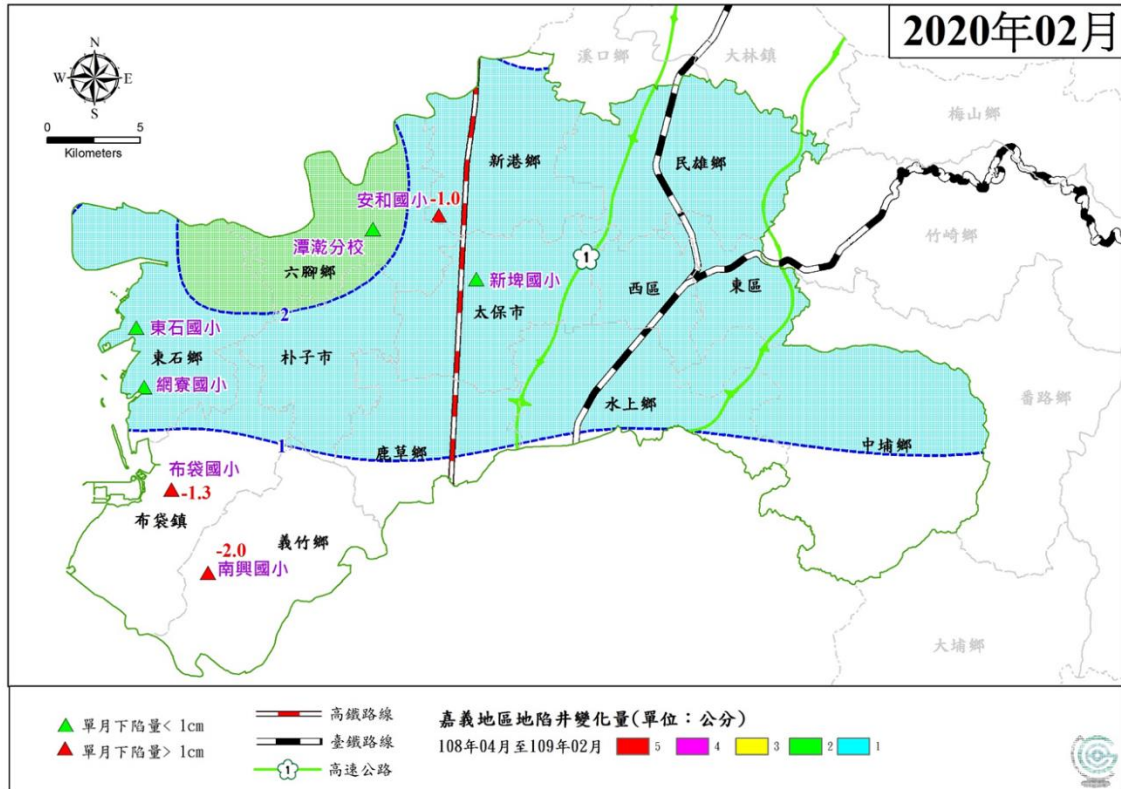
圖 2 嘉義地區 108 年 4 月~109 年 2 月累積變化量與單月變化量圖
 註：正值為回脹，負值為下陷。

1. 截至 109 年 2 月底止，宜、桃、嘉、南、高、屏地區持續監測之地陷監測井共計 21 口；由 108 年 4 月~109 年 2 月底止之地陷監測井檢測成果顯示（表 4 與圖 1~圖 4），目前各地區之累積下陷量均小於 1 公分。
2. 由近 3 年各地陷監測井之單月變化量統計資料顯示（圖 5），今年 2 月份下陷量超過 1 公分之地陷監測井數量較 108 年減少，僅有 4 處；下陷量超過 1 公分之井位主要分布於嘉義布袋、義竹與新港及臺南北門區。
3. 分析單月變化量超過 1 公分之地陷監測井資料顯示（圖 6~圖 9），各磁環變化量均在正負 0~4 公釐以內，無顯著壓縮行為（單環變化量大於 5 公釐）發生，惟後續仍須持續追蹤。
4. 完成宜、桃、嘉、南、高、屏地區地陷監測井現場環境維護工作，現場量測與維護照片詳附件一與附件二。

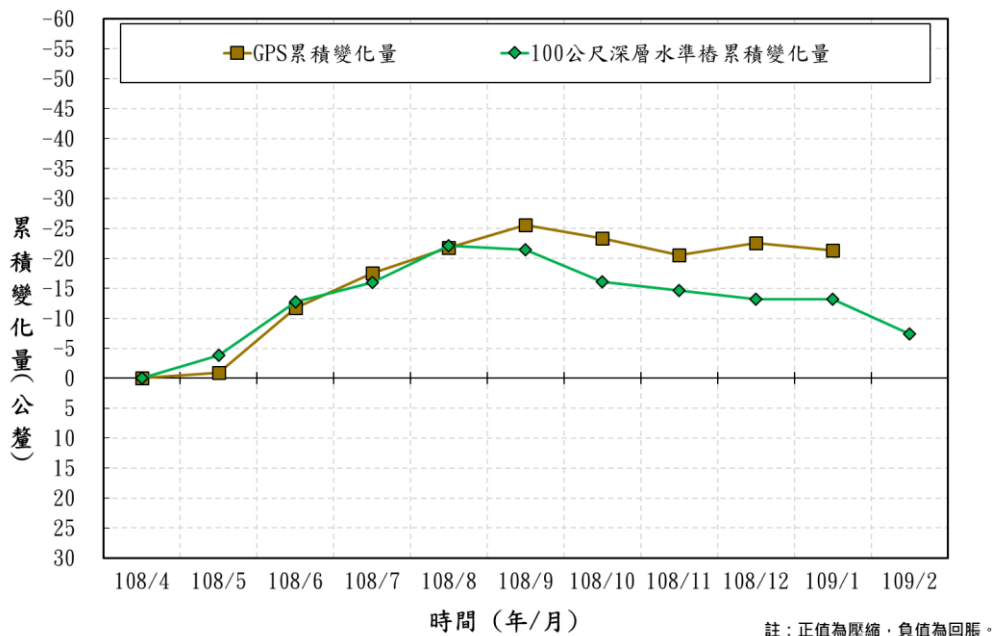
圖 13 嘉義縣灣內國小 108/4~109/1 監測成果比較圖

1. 截至 109 年 2 月底止，嘉義地區持續監測之深層水準樁共計 1 口；由 108 年 4 月~109 年 2 月底止之深層水準樁檢測成果顯示（表 7），目前灣內國小深層水準樁之累積下陷量小於 1 公分。
2. 由深層水準樁與 GNSS 測站之觀測比較成果顯示（圖 13），兩者之變形趨勢一致，惟 GNSS 觀測成果較大於深層水準樁。
3. 完成嘉義地區深層水準樁現場環境維護工作，現場維護照片詳附件六。

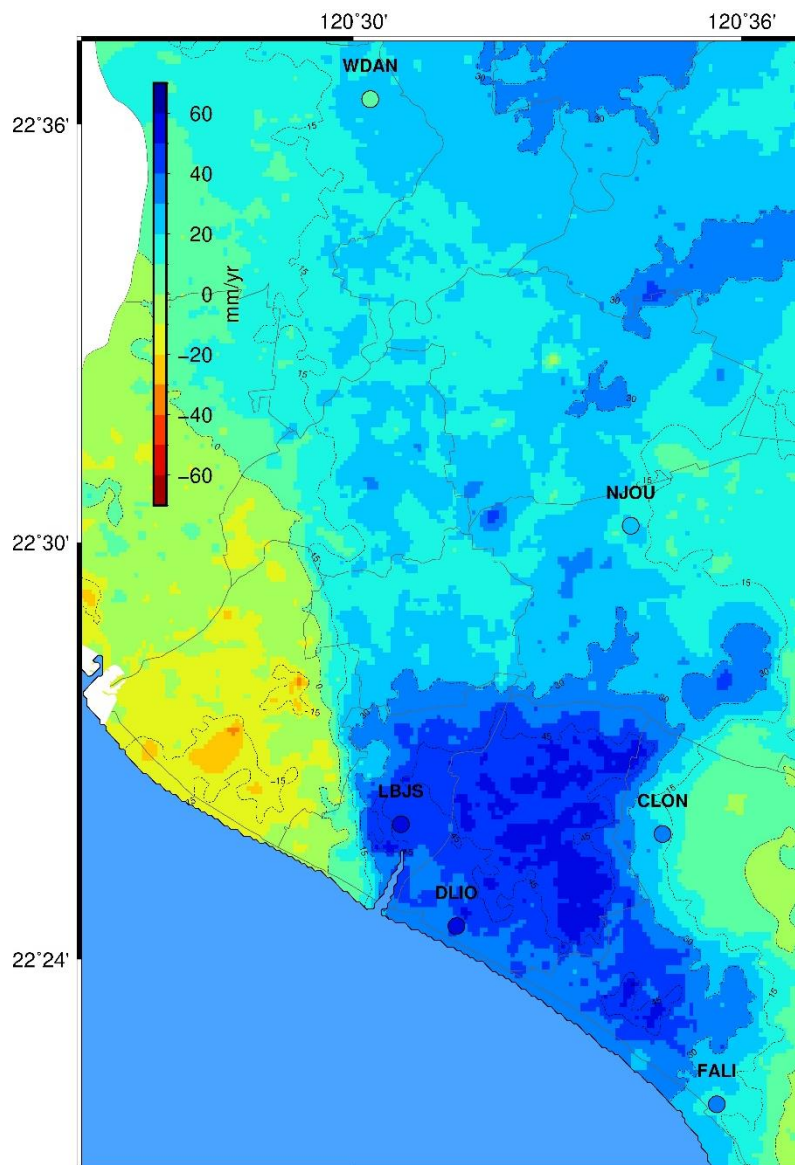
圖 14 屏東地區 108 年 4~12 月之平均位移速度場

- (一) 完成臺北、嘉義、屏東地區 108 年 4 月~109 年 1 月之 Sentinel-1 衛星影像與軌道資料蒐集，目前正在進行資料解算中。
- (二) 由屏東地區 108 年 4~12 月之 InSAR 解算成果顯示（圖 14），目前整體下陷趨勢並不顯著，下陷速率均小於 2 公分/年。
- (三) 因屏東地區地表變形與季節變化相關性高，待後續蒐集更多衛星影像資料，將可獲得更全面之變形資訊。
