**110 年度臺北、桃園、嘉義與屏東地區
地層下陷監測及分析**

**Monitoring and Analyzing Land Subsidence of Taipei,
Taoyuan, Chiayi, and Pingtung Area in 2021**

**7 月工作月報
(6 月份監測資料分析成果)**

執行單位：綠環工程技術顧問有限公司

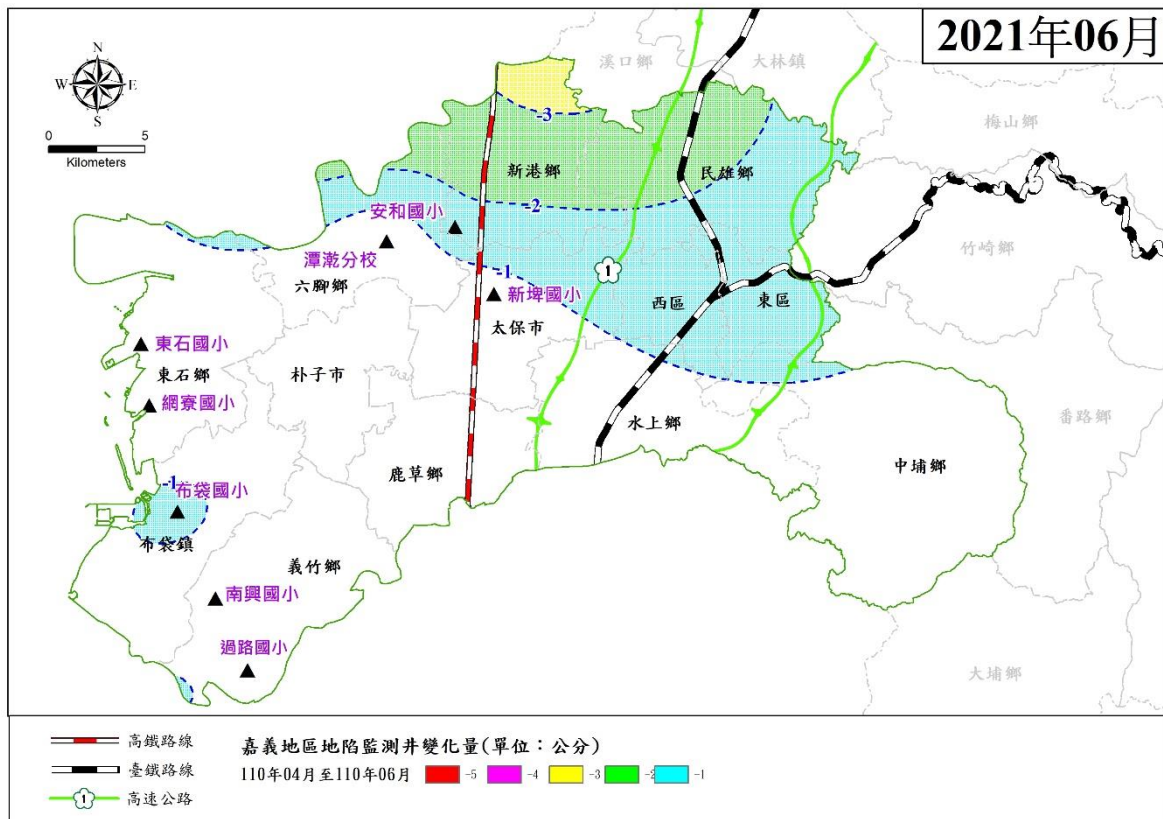
圖 2 嘉義地區 110 年 4 月~110 年 6 月地陷監測井累積變化量圖

- 截至 110 年 6 月底止，宜、桃、嘉、南、高、屏地區持續監測之地陷監測井共計 22 口；由 109 年 4 月~110 年 6 月底止之地陷監測井檢測成果顯示（表 3 與圖 1~圖 4），各地區多呈下陷趨勢，各地區之累積下陷量較去年同期增加，其中又以嘉義地區上升幅度最大。

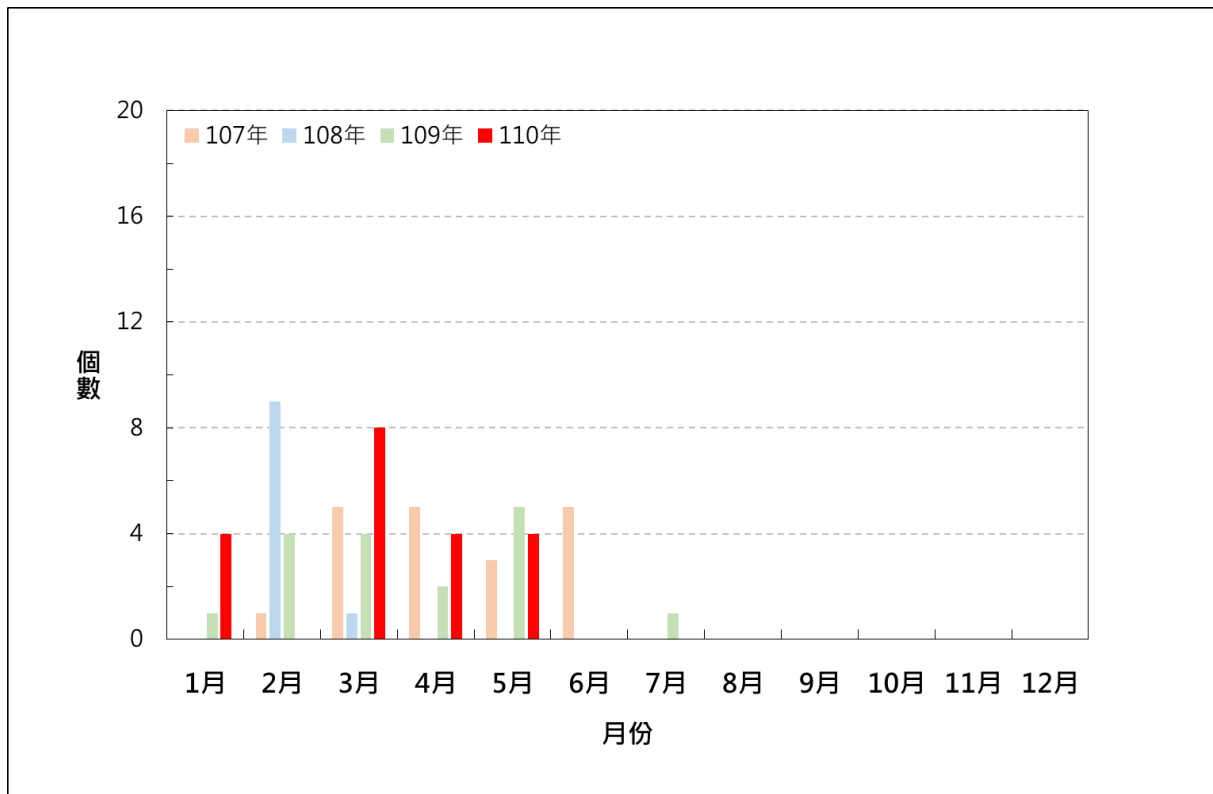
圖 5 宜、桃、嘉、南、高、屏地區 107~110 年地陷監測井單月下陷量大於 1 公分個數統計圖

2. 由近年單月變化量統計資料顯示（表 3、圖 5），今年 6 月份下陷量無超過 10 公釐之地陷監測井，數量與 108~109 年相同。
3. 完成宜、桃、嘉、南、高、屏地區地陷監測井現場量測與環境維護工作，現場量測照片詳附件一，環境維護照片詳附件二。

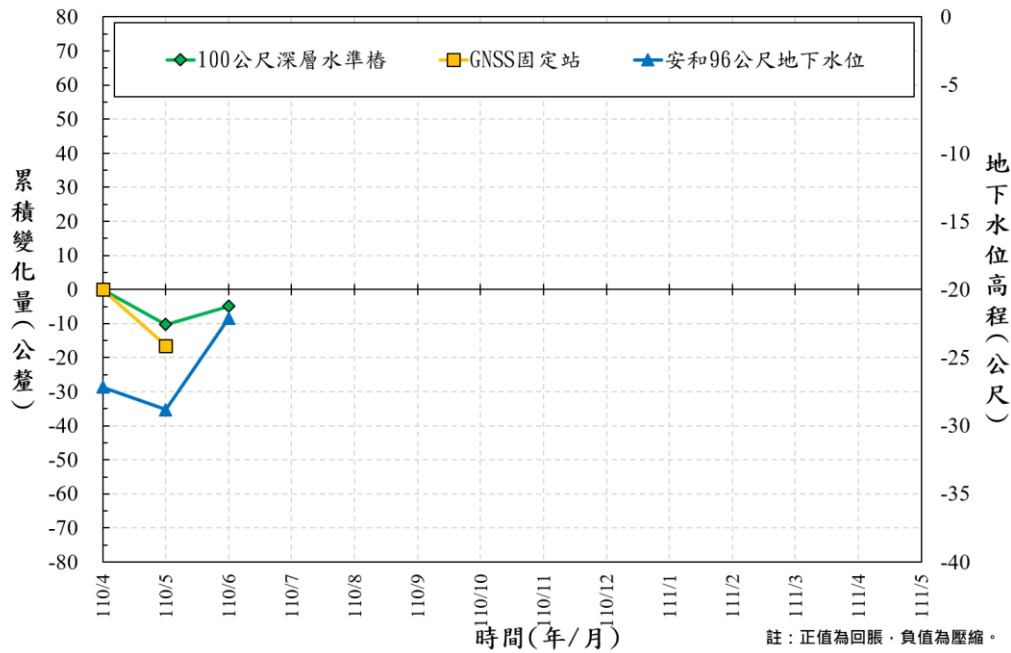
圖 14 嘉義縣灣內國小 110/4~110/6 監測成果比較圖

1. 截至 110 年 6 月底止，嘉義地區持續監測之深層水準樁共計 1 口；由 110 年 4 月~110 年 6 月底止之深層水準樁檢測成果顯示(表 7)，目前灣內國小深層水準樁之累積下陷量小於 10 公釐(-4.9 公釐)，相較去年同期之變化量而言，整體壓縮趨勢明顯上升(由回脹 1.2 公釐增加至壓縮 4.9 公釐)；今年 6 月份單月下陷量無超過 10 公釐。
2. 由深層水準樁與 GNSS 測站之觀測比較成果顯示(圖 14)，兩者之變形趨勢一致，深層水準樁與其他監測設施之變形趨勢一致，於地下水位回升時，下陷趨勢減緩，而地下水位下降時，下陷趨勢增加。
3. 110 年 6 月嘉義地區之深層水準樁無資料缺失(詳附件六)，現場維護照片詳附件七。

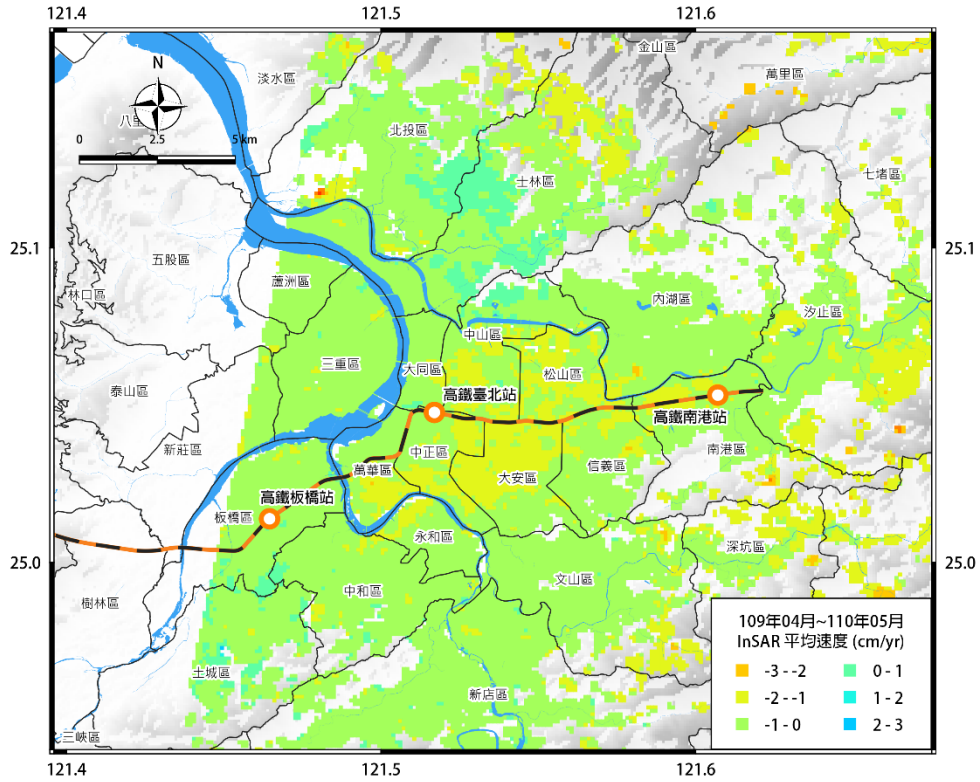
圖 15 臺北地區 109 年 4 月~110 年 5 月之平均位移速度場

- (一) 持續進行臺北、桃園、嘉義、臺南、高雄、屏東與宜蘭地區 109 年 4 月~110 年 6 月之 Sentinel-1 衛星影像與軌道資料蒐集。
- (二) 完成臺北、嘉義、屏東地區 109 年 4 月~110 年 5 月之 Sentinel-1 衛星影像資料處理。
- (三) 臺北地區 109 年 4 月~110 年 5 月之 InSAR 解算成果 (圖 15) 顯示部分區域下陷速度約為-1 至-2 公分/年，整體下陷情勢並不顯著。
- (四) 嘉義地區 109 年 4 月~110 年 5 月之 InSAR 解算成果 (圖 16) 顯示包含沿海地區之義竹鄉、布袋鎮，下陷速度約為-3 至-5 公分/年；以及內陸地區鄰近雲林縣之溪口鄉，下陷速度約為-3~-5 公分/年。嘉義地區之沉陷區域相較於上期，下陷速度及範圍皆有增加之趨勢，後續可持續注意下陷情勢變化。
- (五) 屏東地區 109 年 4 月~110 年 5 月之 InSAR 解算成果 (圖 17) 顯示本期間林邊、佳冬一帶下陷速度可達約-2 至-3 公分/年，後續可持續注意下陷情勢變化。

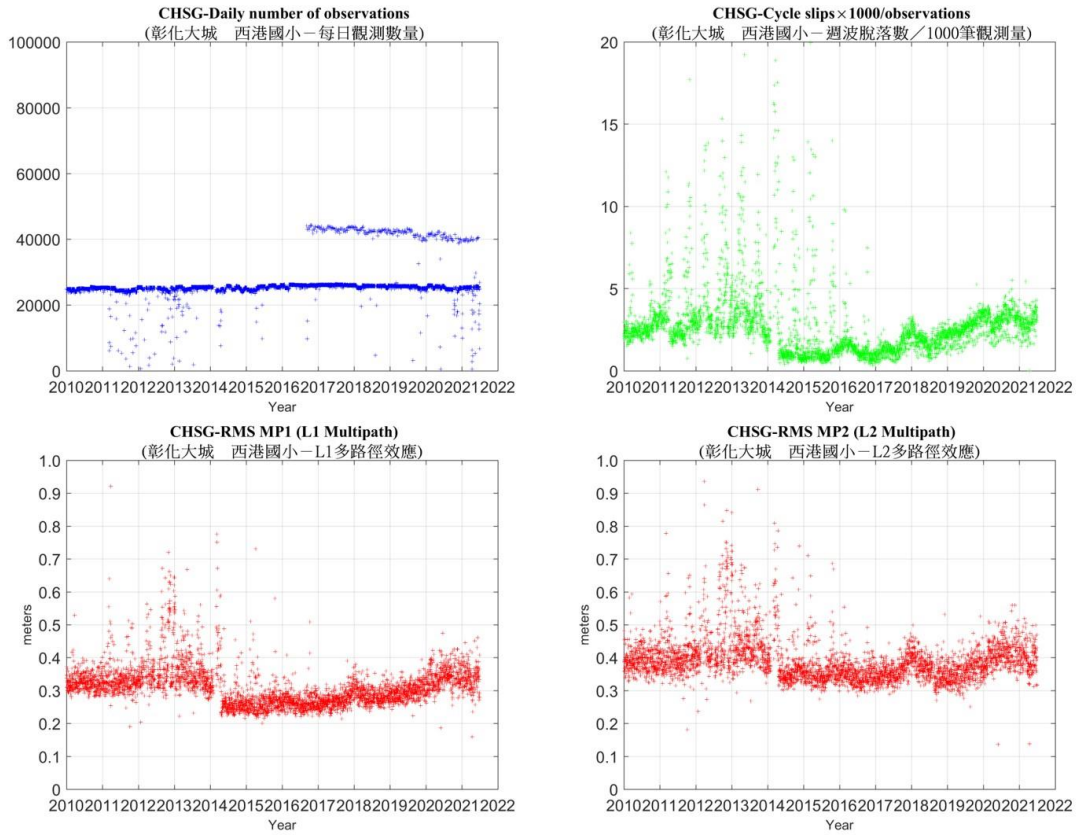
西港國小 GNSS 固定站訊號品質分析圖

3. 110年6月發生3起GNSS固定站障礙事件，其中西港國小發生2次接收器異常，導致資料缺漏1天；尤其西港國小接收器異常次數逐漸頻繁，資料缺漏狀況越來越多，建議未來優先汰換設備。其餘障礙細節詳見附件五。
4. 由110年4月~110年5月底止之GNSS成果顯示（表6），彰化地區累積下陷量最大為湖南國小固定站3.5公釐，雲林地區為忠孝國小固定站31.3公釐，嘉義地區為灣內國小累積下陷16.5公釐，臺南地區錦湖國小固定站累積下陷7.8公釐，屏東地區林邊國中固定站累積下陷11.7公釐。
5. 由近3年各GNSS固定站之單月變化量統計資料顯示（表6、圖10至圖13），110年5月全臺各縣市地層下陷區共15站（含3外單位站）單月下陷量超過10公釐之固定站，數量較去年略減（去年同期全臺地層下陷區19站）。
6. 本月份水利署所屬固定站除林內國中外皆為下陷趨勢，且雲林內陸之土庫、元長、大埤鄉以及沿海之四湖、口湖鄉等鄉鎮下陷量明顯。尤其元長與大埤鄉各站單月下陷達20公釐以上，尤其忠孝國小更達到31.3公釐（近年來最高單月下陷量）。雖然單月下陷量超過10公釐之固定站數量較去年略減，但下陷量卻較去年大。
7. 嘉義內陸地區2站單月皆下陷超過10公釐（灣內與新埤國小）。屏東則為林邊國中1站單月皆下陷超過10公釐。
8. 整體而言，彰化、嘉義、臺南、屏東等縣市之固定站下陷趨勢與去年約略相同。雲林則是單月下陷量超過10公釐之固定站數量較去年略減，但是下陷量卻比去年增加，元長鄉忠孝國小單月下陷達31.3公釐。

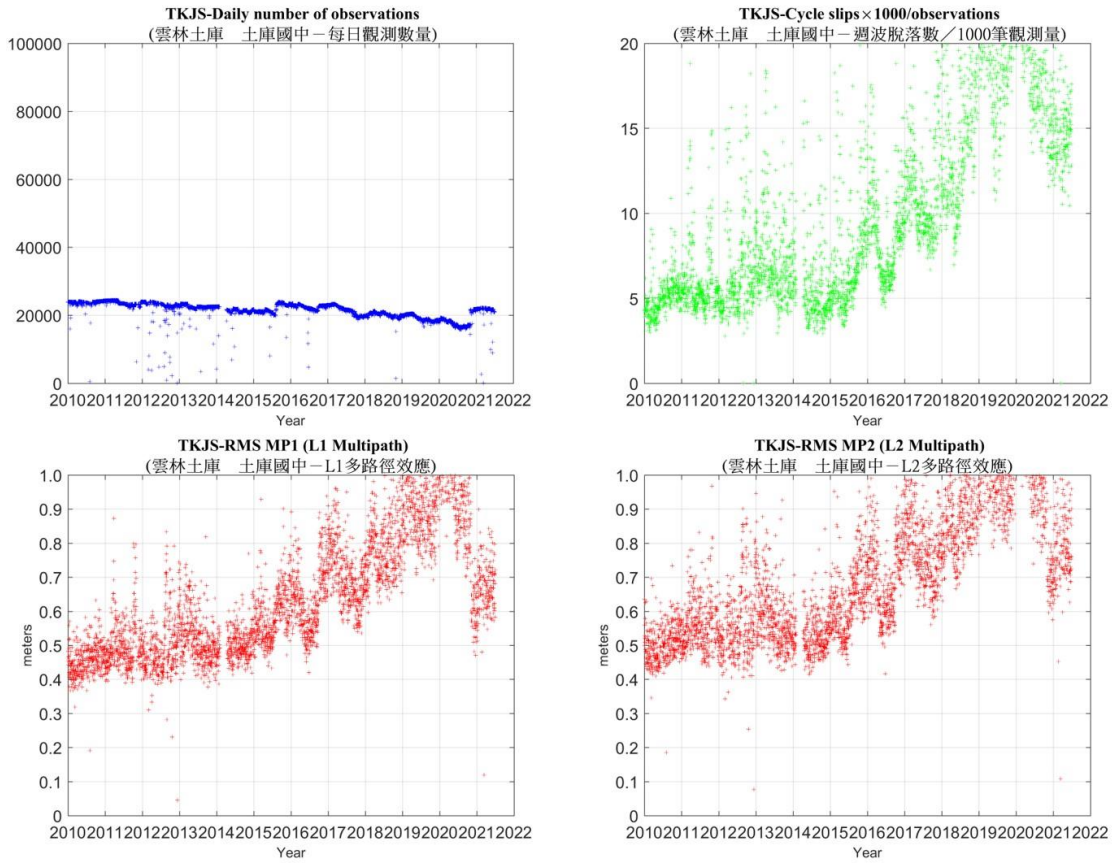
土庫國中 GNSS 固定站訊號品質分析圖

1. 截至 110 年 6 月底止，彰化、雲林、嘉義、臺南與屏東地區持續監測之 GNSS 固定站共計 32 站；依據 IGS 訊號品質標準（每日接收數大於 20000、週波脫落數小於 10 與 MP1、MP2 小於 1 等 4 項數值為指標）針對署內 GNSS 固定站訊號進行分析顯示（表 4，詳細訊號品質請參考附件三），目前以雲林新興國小與土庫國中固定站的訊號品質相對較差，其他於嘉義、臺南及屏東之固定站訊號品質皆符合 IGS 標準。
2. 新興國小固定站受體育館遮蔽，目前暫無較佳處理方式；土庫國中於 109 年 11 月 4 日修樹後之資料接收筆數以及多路徑 MP1、MP2 皆已回升至合格範圍，惟周波脫落指標雖大幅降低但仍高於標準值。雲林縣虎尾鎮光復國小由於品質指標逐漸偏高，因此於 110 年 3 月 4 日進行修樹，修樹後相關指標已降低，資料接收數上升，相關品質指標詳見表 5。環境維護
