111 年度臺北、苗栗、臺中、嘉義與屏東地區
地層下陷監測及分析

Monitoring and Analysis of Land Subsidence at Taipei,
Miaoli, Taichung, Chiayi, and Pingtung Area in 2022

7 月工作月報
(6 月份監測資料分析成果)

中華民國 111 年 07 月 10 日

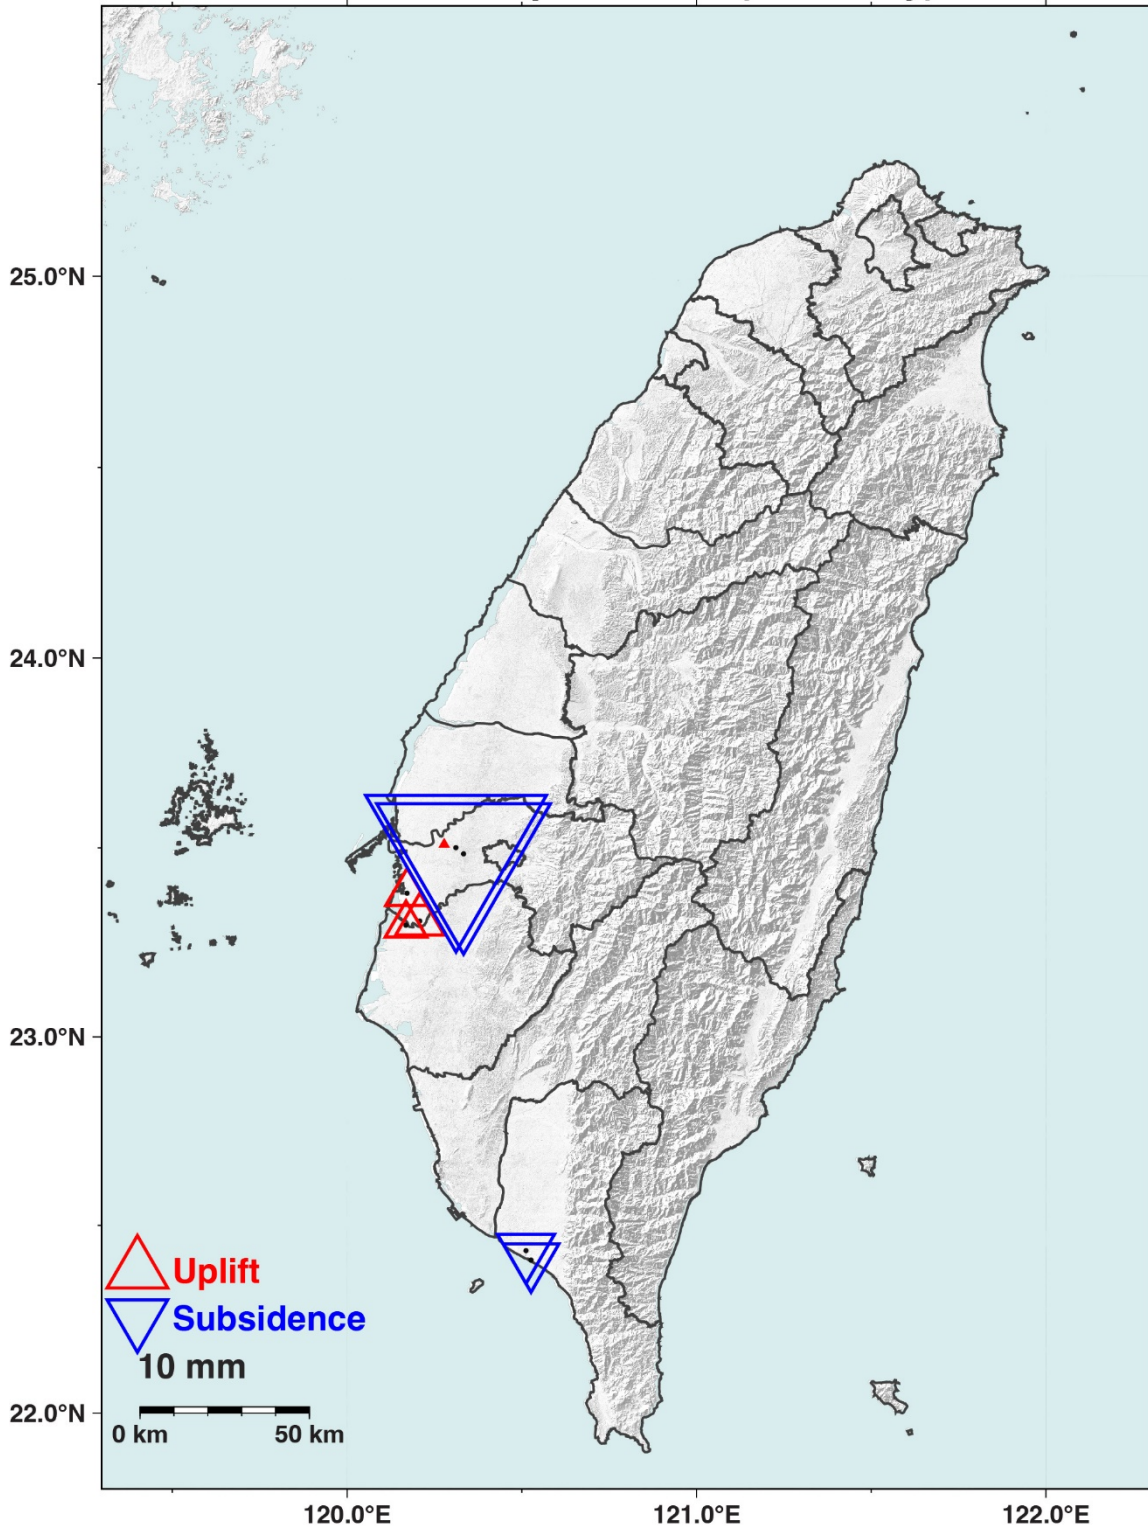
圖 2、111 年 05 月嘉義、臺南及屏東地區水利署所屬 GNSS 連續站量測成果分析圖

經水利署所屬GNSS連續站（共8站）之初步分析成果顯示，111年度5月（單月）於嘉義灣內國小及新埤國小有顯著之壓縮趨勢，經查於5/10當天分別有13.6及11.0公分之顯著永久性沉陷，導致灣內國小及新埤國小出現8公分以上的壓縮量。本計畫進一步清查資料，發現這兩個站的儀器序號在5/9-5/10因不明原因發生互換，本計畫將持續修正此錯誤紀錄，並在下個月完成進一步的資料計算與原因確認。至於其他測站，則皆為些微抬升；屏東則皆為壓縮趨勢；深層水準樁（共1站）之初步分析成果則顯示嘉義縣六腳鄉灣內國小於100公尺深度範圍內地層則呈微幅壓縮趨勢。

1. 截至111年5月底止，嘉義、臺南與屏東地區持續監測之GNSS固定站共計8站；依據IGS訊號品質標準（每日接收數大於20000、週波脫落數乘於1000後與每日接收數之比值小於10、MP1小於0.5公尺及MP2小於0.75公尺等4項數值為指標）針對署內GNSS固定站訊號進行分析顯示（表4，詳細訊號品質請參考附件二），於嘉義、臺南及屏東之固定站訊號品質多符合IGS標準，僅蒜頭國小潭墘分校之多路徑MP1及週波脫落指標高於IGS標準值。
2. 至111年5月底止之GNSS成果顯示（表5），於嘉義灣內國小及新埤國小有顯著之壓縮趨勢，經查於5/10當天有顯著之跳動，原因待查明確認，嘉義其他測站皆為些微抬升；屏東則皆為壓縮趨勢；。

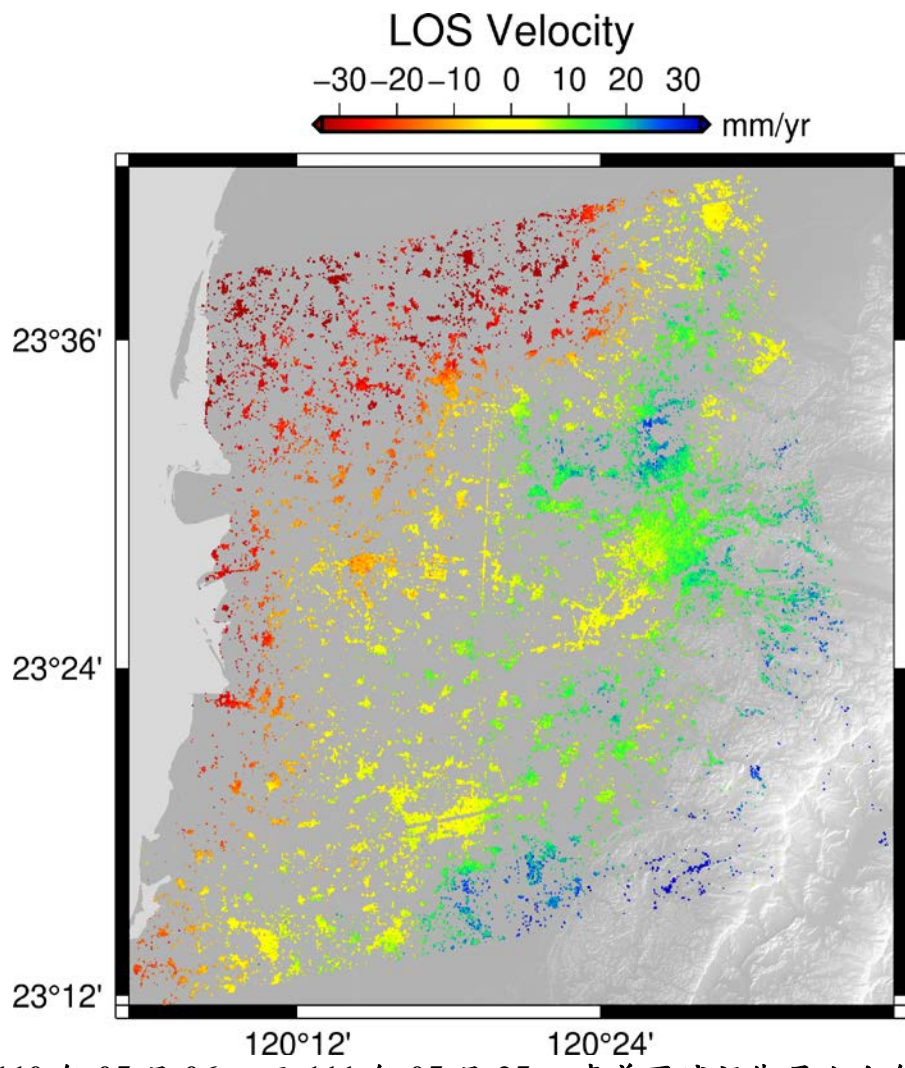
圖 4、110 年 05 月 06 日至 111 年 05 月 25 日嘉義區域視衛星方向年速度場

- (一) 持續進行 Sentinel-1 衛星影像與軌道資料蒐集。配合水利署水準測量期程，嘉義地區以 110 年 05 月為起始時間，屏東地區以 110 年 07 月為起始時間。
- (二) 進行嘉義地區 110 年 5 月 6 日～111 年 5 月 25 日之 Sentinel-1 衛星影像資料處理與時序分析，其中包含 29 張影像，時空基線圖如圖 3，採用短基線子集差分干涉法 (Small Baseline subset, SBAS)，在時間序列上，與後面 4 幅影像進行配對，總計 106 幅干涉對，所計算出的視衛星方向之年速度場 (圖 4)。
- (三) 進行屏東地區 110 年 7 月 25 日～111 年 5 月 25 日之 Sentinel-1 衛星影像資料處理與時序分析，其中包含 24 張影像，時空基線圖如圖 5，採用短基線子集差分干涉法 (Small Baseline subset, SBAS)，在時間序列上，與後面 4 幅影像進行配對，總計 86 幅干涉對，所計算出的視衛星方向之年速度場 (圖 6)。

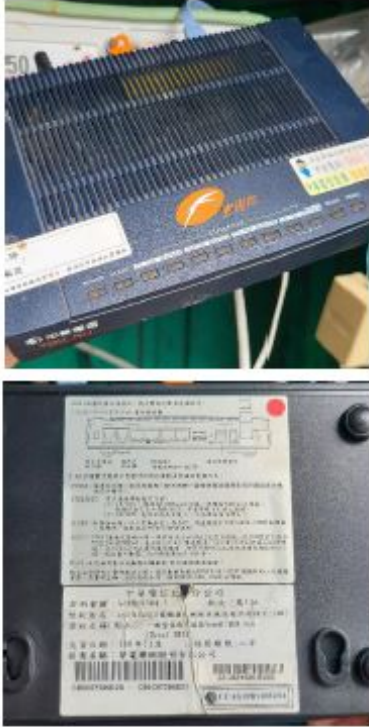
照片 1

站名：錦湖國小 JHES	日期：111/06/06
<p>現場狀況確認及記錄：(綠燈正常反黑，如為其他燈號註記)</p> <p>1. GNSS 接收儀燈號確認： <input checked="" type="checkbox"/> 電源 <input checked="" type="checkbox"/> SD卡容量 <input checked="" type="checkbox"/> SD卡寫入 <input checked="" type="checkbox"/> 定位狀態</p> <hr/> <p>2. <input type="checkbox"/> 網路伺服器燈號確認： <u>中華電信數據機電源開關故障</u></p> <p>3. <input checked="" type="checkbox"/> 電源系統確認： <hr/></p> <p>4. 狀況描述： 中華電信數據機電源開關故障，該數據機為 100 年購入之機器，應為電線老舊所致 (照片 1)。</p>	
<p>處置動作：</p> <p>06/06： 現場撥打 3 通中華電信申告電話，每通約等待 10~15 分鐘，未能順利接通，離開現場。回辦公室，持續撥打申告電話，至下班仍無接通。</p> <p>06/09： 中華電信接通申告電話。</p> <p>6/10： 中華電信工程師至現場排除障礙後，資料始回傳。 其回報因機器老舊，開關鍵故障。</p>

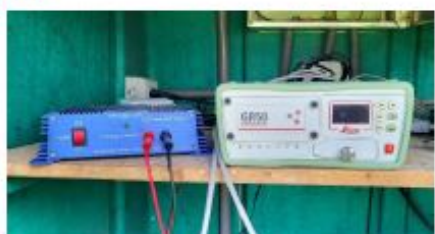
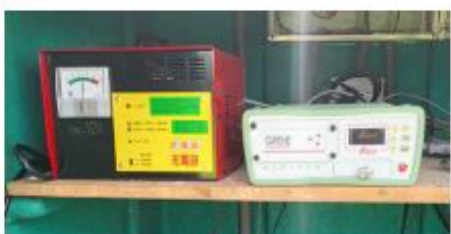
站名：蒜頭國小潭墘分校 TCBS	日期：111/06/14
現場狀況確認及記錄：(燈號正常反黑，如為其他燈號註記)	
1. GNSS 接收儀燈號確認：	
<input type="checkbox"/> 電源 <input type="checkbox"/> SD 卡容量 <input type="checkbox"/> SD 卡寫入 <input type="checkbox"/> 定位狀態	
<u>GNSS 接收儀所有燈號未亮 (照片 1 - 右圖)</u>	
2. <input checked="" type="checkbox"/> 網路伺服器燈號確認：

3. <input type="checkbox"/> 電源系統確認：	
<u>鉛酸電池充電器正常，兩顆電池約剩 10 V</u>	
4. 狀況描述：	
<p>6/14 中午過後，此站資料無法回傳，派員至現場處理，該狀況同 5/23 日之故障事件，接收儀燈號未亮，判斷 GNSS 接收儀未過電，然鉛酸電池充電器燈號正常，經量測電池電壓約 10 V，接收儀因電壓不足關閉。</p>	
處置動作：	
<p>此次故障事件與 5/23 日狀況相似，然於 5/23 日已更換兩顆車用電池，因此非電池老舊，電充不進去所致，6/14 於現場無法判定為何原因導致；6/15 日經專業人員進行線路檢查，雖鉛酸電池充電器燈號為亮燈 (照片 1 - 左圖)，然該鉛酸電池充電器並無法過電至電池，經更換線路後仍無法充電，判斷該充電器損壞，更換鉛酸電池充電器後過半小時，電池恢復電力，接收儀重新開機，資料恢復接收回傳。</p>	
現場照片：	
照片 1	照片 2

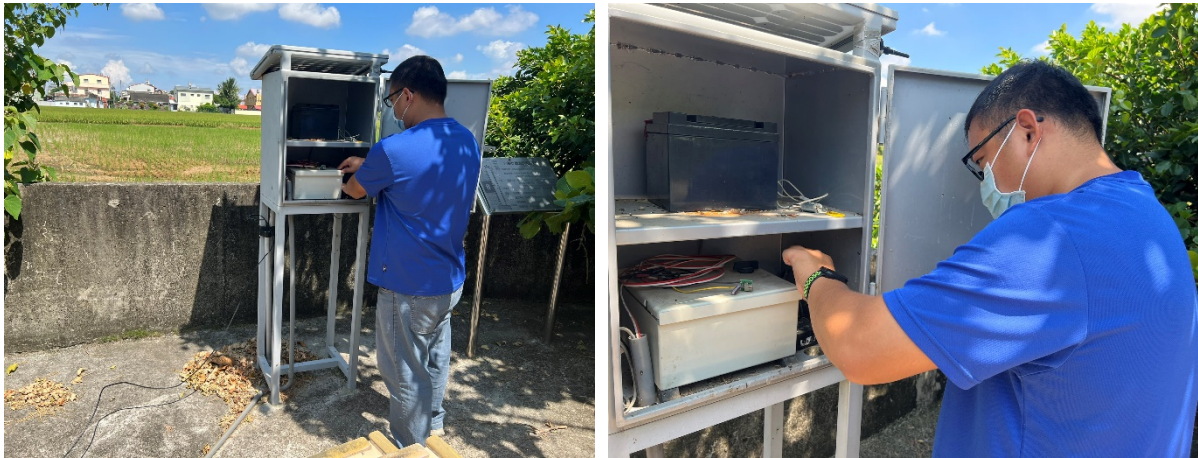
灣內國小深層水準樁設備維護(含儀器箱、樁位保護台清潔)

- (1) 監測儀器(變位計、記錄器、電源系統)與傳輸系統均正常運作，資料無缺漏。實際電源電壓範圍：11.46~12.60(V)，電壓穩定。
- (2) 樁位保護台、儀器箱完好無損(定期清潔)。
