111 年度臺北、苗栗、臺中、嘉義與屏東地區
地層下陷監測及分析

Monitoring and Analysis of Land Subsidence at Taipei,
Miaoli, Taichung, Chiayi, and Pingtung Area in 2022

9 月工作月報
(8 月份監測資料分析成果)

執行單位：國立成功大學

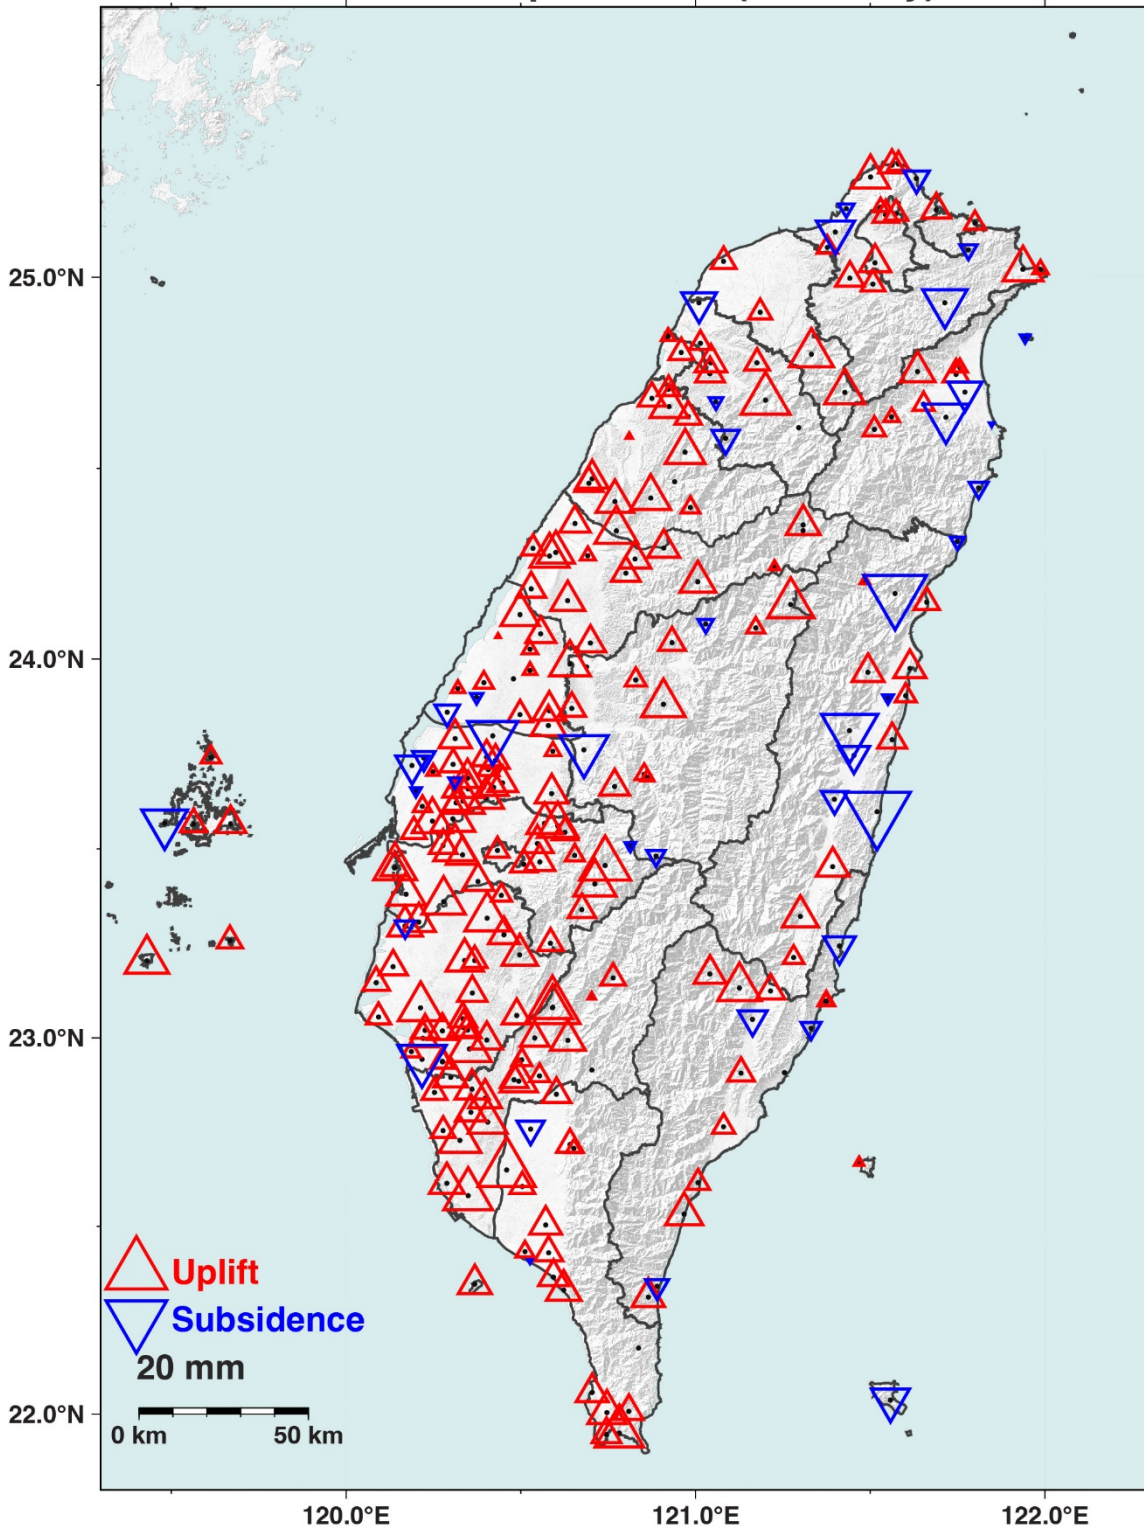
圖 2、111 年 7 月全臺 GNSS 連續站量測成果分析圖

1. 截至 111 年 7 月底止，嘉義、臺南與屏東地區持續監測之水利署 GNSS 固定站共計 8 站。依據 IGS 訊號品質標準（每日接收數大於 20000、週波脫落數乘於 1000 後與每日接收數之比值小於 10、MP1 小於 0.5 公尺及 MP2 小於 0.75 公尺等 4 項數值為指標）針對這些固定站訊號進行分析，結果顯示臺南地區的錦湖國小站之多路徑效應 MP1 未達標準外，其餘測站的訊號品質均符合 IGS 標準（統計數字列於表 4，詳細訊號品質之時間序列圖請參考附件二）。
2. 至 111 年 7 月底止上述 8 個 GNSS 站之垂直位移量測成果顯示於表 5。在月變化量上（111 年 6 月-111 年 7 月），嘉義、臺南地區較去年同期（110 年 6 月-110 年 7 月）呈現回脹之趨勢，但回脹量較上個月偏少。需注意的是，嘉義灣內國小（WNES）與新埤國小（XPES）兩站的時間序列均顯示於 111 年 5 月 10 日發生原因不明之錯移事件，且此事件後兩站的每日坐標解均呈現較大的離散現象，因此它們的變化量估算會有較大的誤差。此外，屏東頂寮安檢站所站呈輕微下陷（約 0.1 mm）。

3. 在累積變化量上（110年6月-111年7月），屏東地區兩站的下陷程度與前一期（109年8月-110年7月）增加，均在4~5 cm間。嘉義、臺南地區大多測站顯示20~30 cm的抬升，較前一期呈現明顯之回脹趨勢。而嘉義灣內國小與新埤國小兩站經111年5月10日的錯移量修正後，雖然本期未有顯著的下沉或抬升，但較前一期仍呈現回脹（表5）。

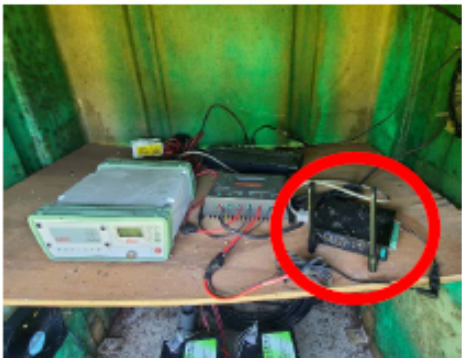
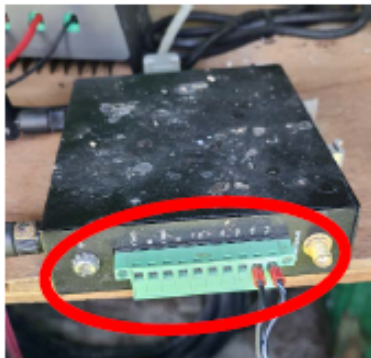
站名：頂寮安檢所 DLIO	日期：111/08/17
現場狀況確認及記錄：(綠燈正常反黑，如為其他燈號註記)	
1. GNSS 接收儀燈號確認： ■ 電源 ■ SD卡容量 ■ SD卡寫入 ■ 定位狀態	
2. <input type="checkbox"/> 網路伺服器燈號確認： <u>MOXA 電源燈號未亮</u>	
3. <input checked="" type="checkbox"/> 電源系統確認：	
4. 狀況描述： 8/17(三)資料無法回傳。中午派人前往現場，為 MOXA 設備電源燈號未亮，網路通訊中斷，資料無法回傳。	
處置動作： 現場檢查 MOXA 設備，電源訊號未亮 (照片 1-右)；現場將與 MOXA 相連之線路進行檢查等，過程約一小時 MOXA 設備通電 (照片 2-右)，資料始回傳。	
現場照片：	
照片 1  	照片 2

站名：頂寮安檢所 DLIO	日期：111/08/26
現場狀況確認及記錄： (綠燈正常反黑，如為其他燈號註記)	
1. GNSS 接收儀燈號確認： <input checked="" type="checkbox"/> 電源 <input checked="" type="checkbox"/> SD 卡容量 <input checked="" type="checkbox"/> SD 卡寫入 <input checked="" type="checkbox"/> 定位狀態 <hr/>	
2. <input type="checkbox"/> 網路伺服器燈號確認： <u>MOXA 電源燈號未亮</u> <hr/>	
3. <input checked="" type="checkbox"/> 電源系統確認： <hr/>	
4. 狀況描述： <p>8/25(四)資料無法回傳。8/26 派人前往現場，為 MOXA 設備電源燈號未亮，網路通訊中斷，資料無法回傳。</p>	
處置動作： <p>8/26 現場檢查 MOXA 設備，電源訊號未亮 (照片 1-右)；現場將與 MOXA 相連之線路進行檢查等，MOXA 設備並無反應，推論為 MOXA 接電閘故障或 MOXA 故障。</p> <p>8/29 專業水電師傅至現場巡檢，電力線並無異常，經更換 MOXA 接電閘後 (照片 2-綠色結構)，MOXA 仍無反應，因此將 MOXA 拆回測試。</p>	
現場照片：	
照片 1

(一) 8月維修 GNSS 固定站二次，為屏東頂寮安檢所，如表 3 所示，詳細維修紀錄如附件一所示。

日期	站名	原因	處置
08/17	DLIO	MOXA 關機	電源、線路順過重開機等，MOXA 復電
08/26	DLIO	MOXA 關機	MOXA 故障，預計更換（採購中）

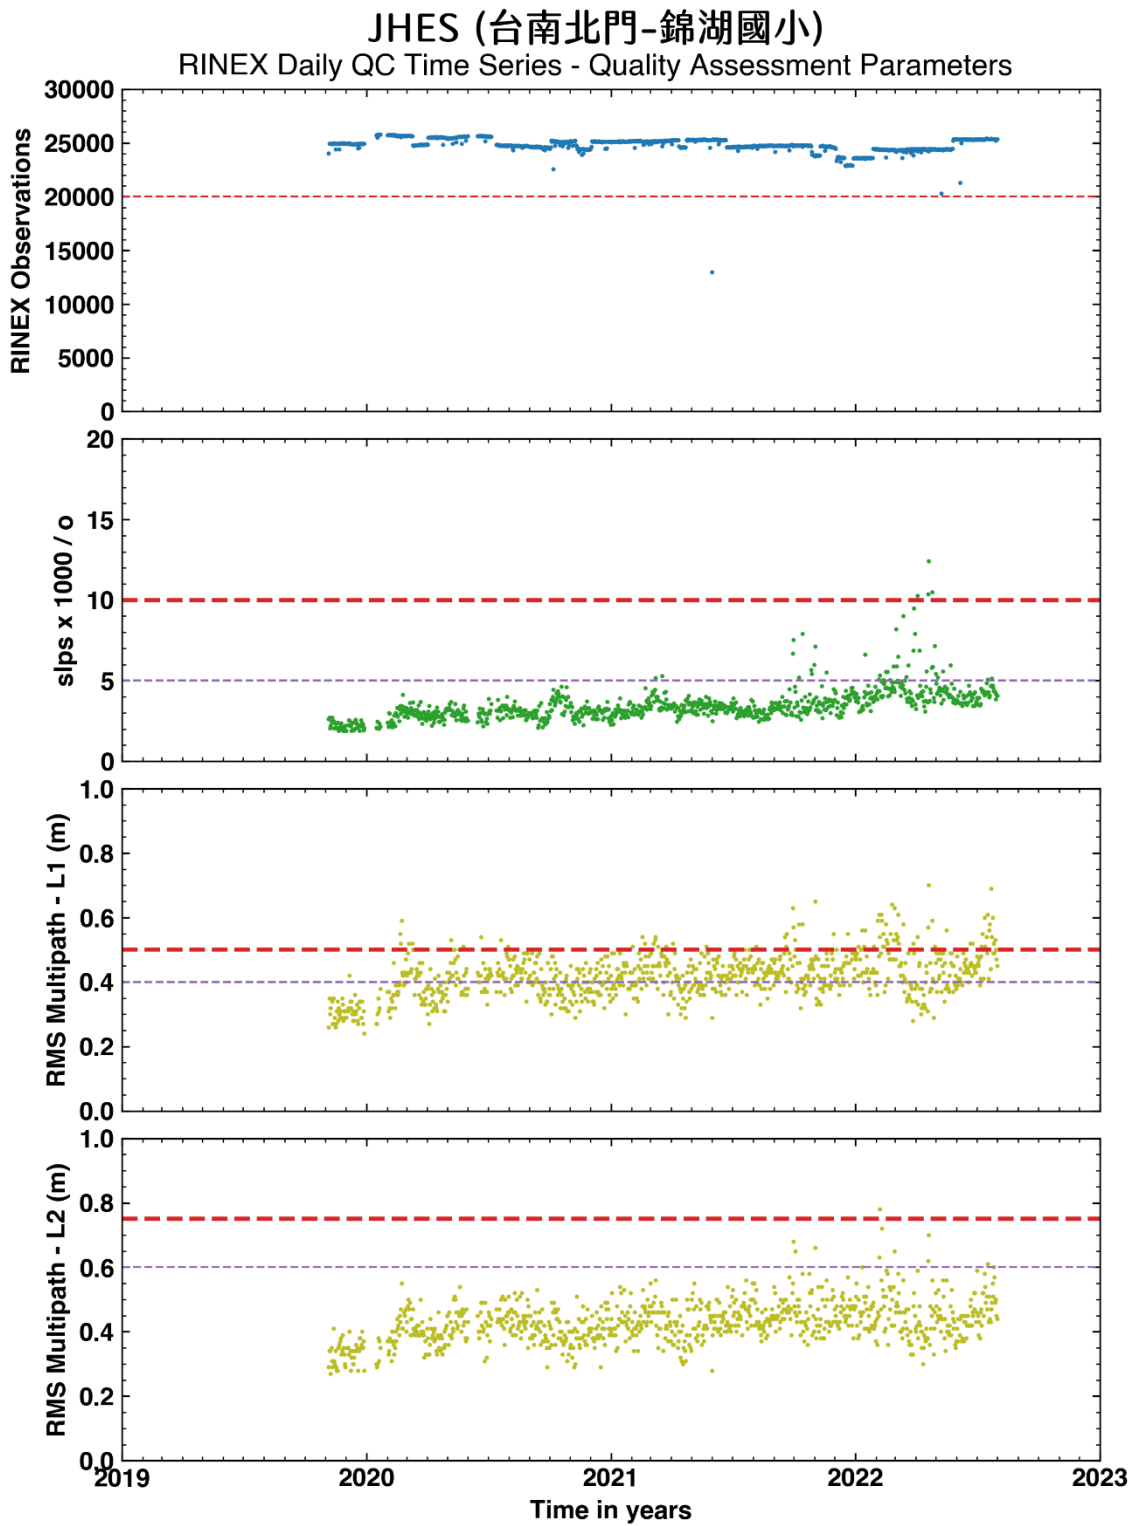
錦湖國小 GNSS 固定站訊號品質分析圖。
 (粉色線為半數 IGS 測站之 QC 標準值，紅色線為 2/3 的 IGS 測站之之 QC 標準值)

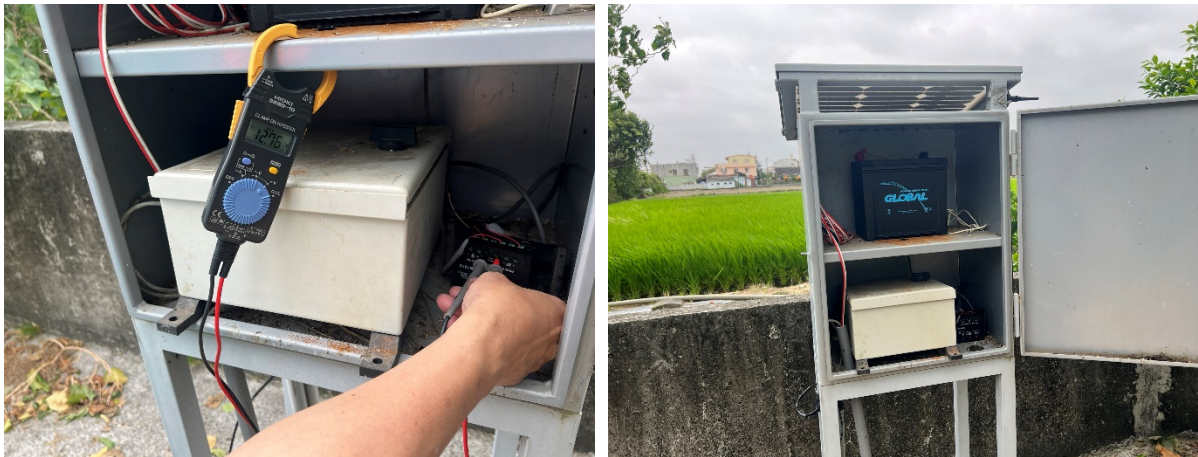
- (1) 監測儀器(變位計、記錄器、電源系統)與傳輸系統均正常運作。
- (2) 8月3日以後因設置地點管理單位自行定期啟閉電源、蓄電池蓄電容量遞減等因素，造成實際電源電壓範圍介於10.87以下~14.23(V)間。當電壓小於10.87 V時，記錄器停止運作，當電源(壓)恢復後，記錄器重啟運作，導致雖每日均有觀測資料(日觀測資料無缺漏)，但時觀測資料則有缺漏的情形。
- (3) 本計畫執行團隊除溝通設置地點管理單位避免誤操作電源開關外，另已於9月2日前往更換蓄電池。
- (4) 樁位保護台、儀器箱完好無損(定期清潔)。

灣內國小深層水準樁設備維護(含儀器箱、樁位保護台清潔)及電池更新
