111 年度臺北、苗栗、臺中、嘉義與屏東地區
地層下陷監測及分析

Monitoring and Analysis of Land Subsidence at Taipei,
Miaoli, Taichung, Chiayi, and Pingtung Area in 2022

11 月工作月報
(10 月份監測資料分析成果)

中華民國 111 年 11 月 10 日

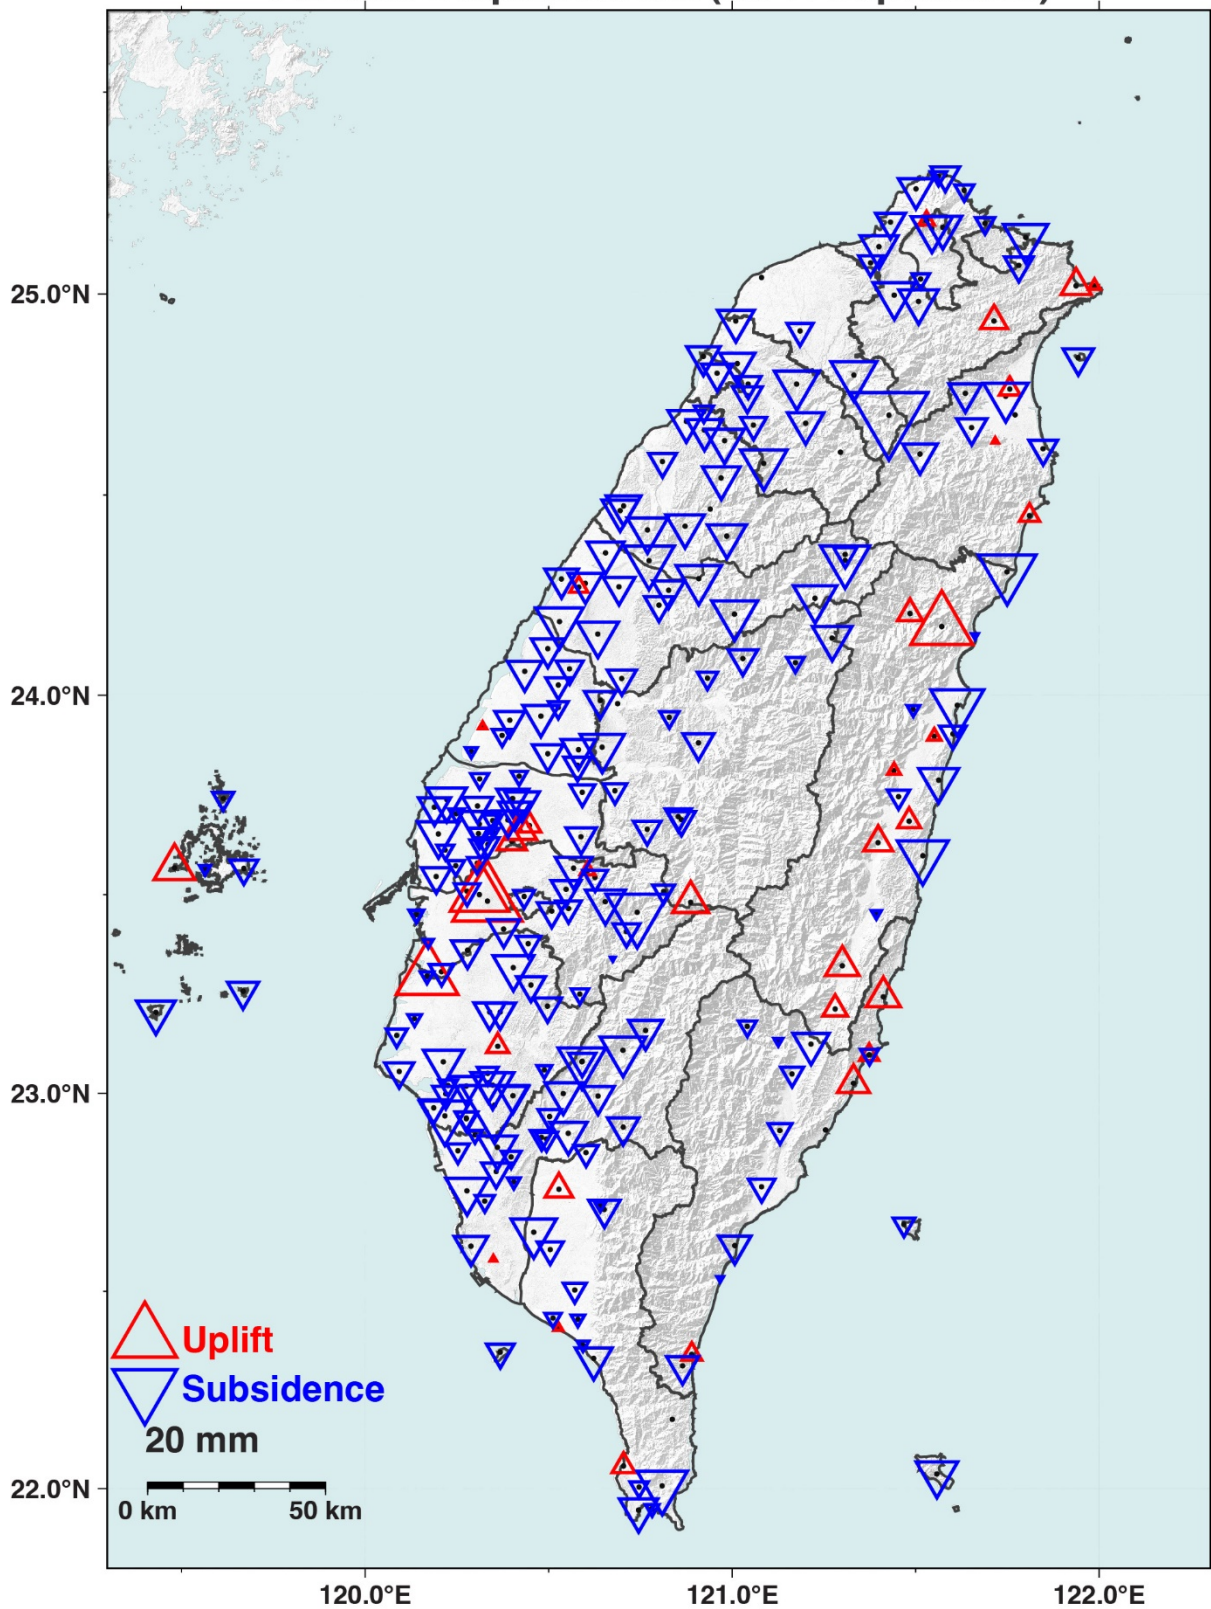
圖 2、111 年 9 月全臺 GNSS 連續站量測成果分析圖

1. 截至111年9月底止，嘉義、臺南與屏東地區持續監測之水利署GNSS固定站共計8站。依據IGS訊號品質標準（每日接收數大於20000、週波脫落數乘於1000後與每日接收數之比值小於10、MP1小於0.5公尺及MP2小於0.75公尺等4項數值為指標）針對這些固定站訊號進行分析，結果顯示除蒜頭國小潭墘分校站（TCBS）的MP1高於門檻值外，其餘測站的訊號品質均符合IGS標準（統計數字列於表4，詳細訊號品質之時間序列圖請參考附件三）。
2. 至111年9月底止上述8個GNSS站之垂直位移量測成果顯示於表5。在月變化量上（111年8月至111年9月），嘉義、臺南地區較去年同期（110年8月至110年9月）呈現下陷之趨勢，與上個月呈現回脹的趨勢相反。需注意的是，嘉義灣內國小（WNES）與新埤國小（XPES）兩站的時間序列均顯示於111年5月10日發生原因不明之錯移事件，且此事件後兩站的每日坐標解均呈現較大的離散現象，因此它們的變化量估算會有較大的誤差。此外，屏東地區較去年同期呈現下陷之趨勢，且沉陷量較上個月增加。
3. 在累積變化量上（110年6月至111年9月），屏東地區兩站的下陷程度與前一期（109年8月至110年9月）增加，均在

5.0 至 5.5 cm 間。嘉南地區大多測站顯示約 2 cm 的抬升，較前一期呈現明顯之回脹趨勢。而嘉義灣內國小與新埤國小兩站經 111 年 5 月 10 日的錯移量修正後，資料離散較大，雖然本期未有顯著的下沉或抬升，但較前一期仍呈現回脹(表 5)。

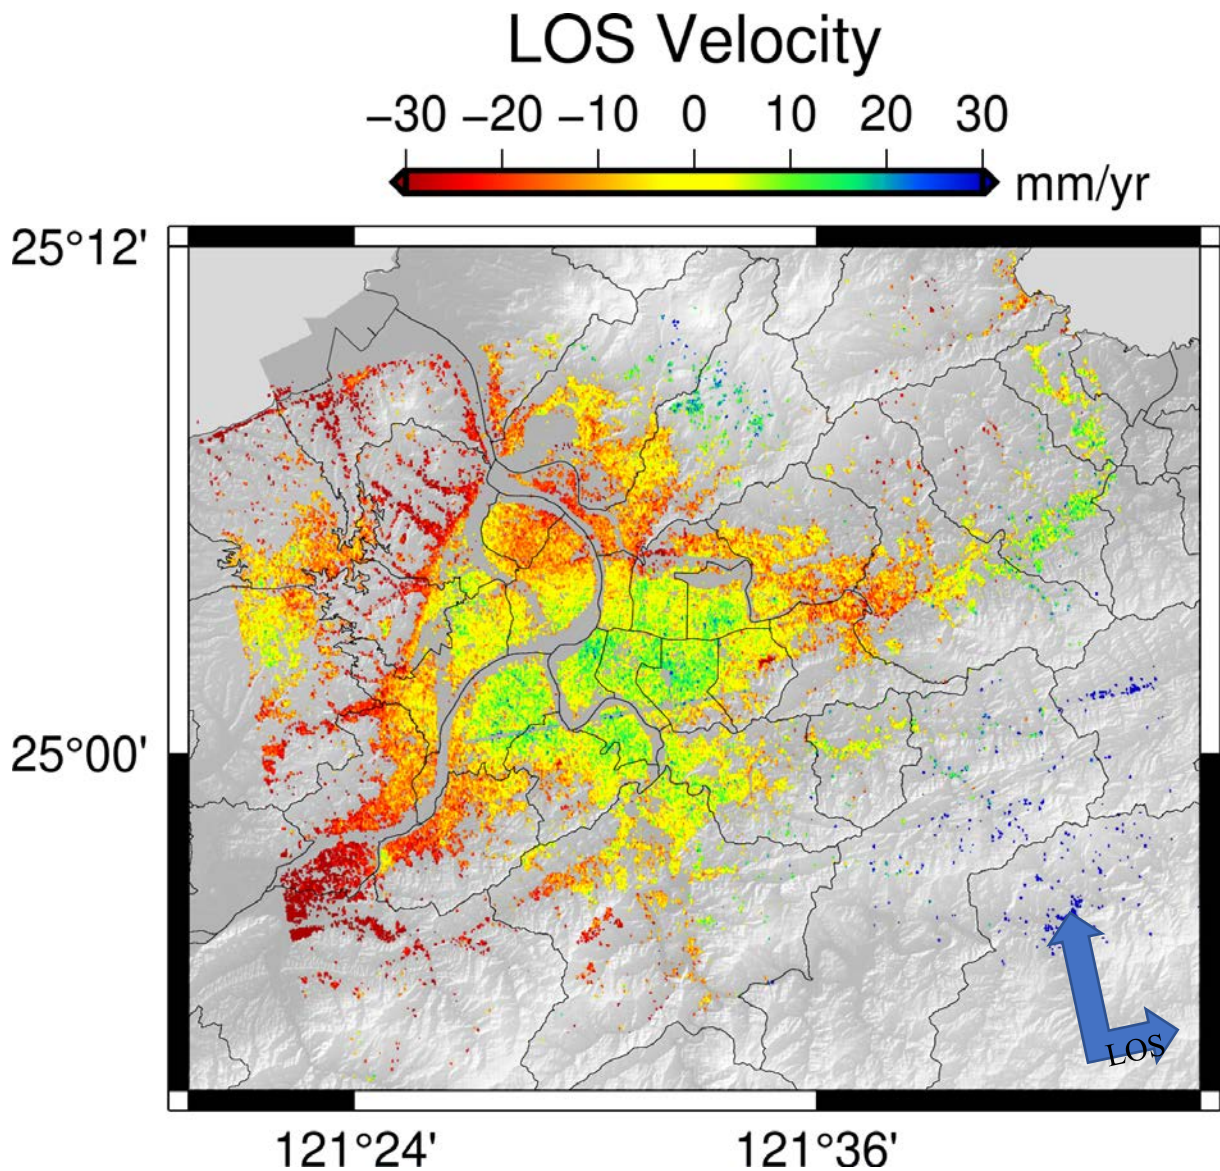
圖 4、110 年 9 月 3 日至 111 年 9 月 22 日台北區域視衛星方向年速度場

- (二) 進行台北地區 110 年 9 月 3 日至 111 年 9 月 22 日之 Sentinel-1 衛星影像資料處理與時序分析，其中包含 29 張影像，時空基線圖如 [圖 3](#)，採用短基線子集差分干涉法 (Small Baseline subset, SBAS)，在時間序列上，與後面 4 幅影像進行配對，總計 106 幅干涉對，所計算出的視衛星方向之年速度場 ([圖 4](#))。

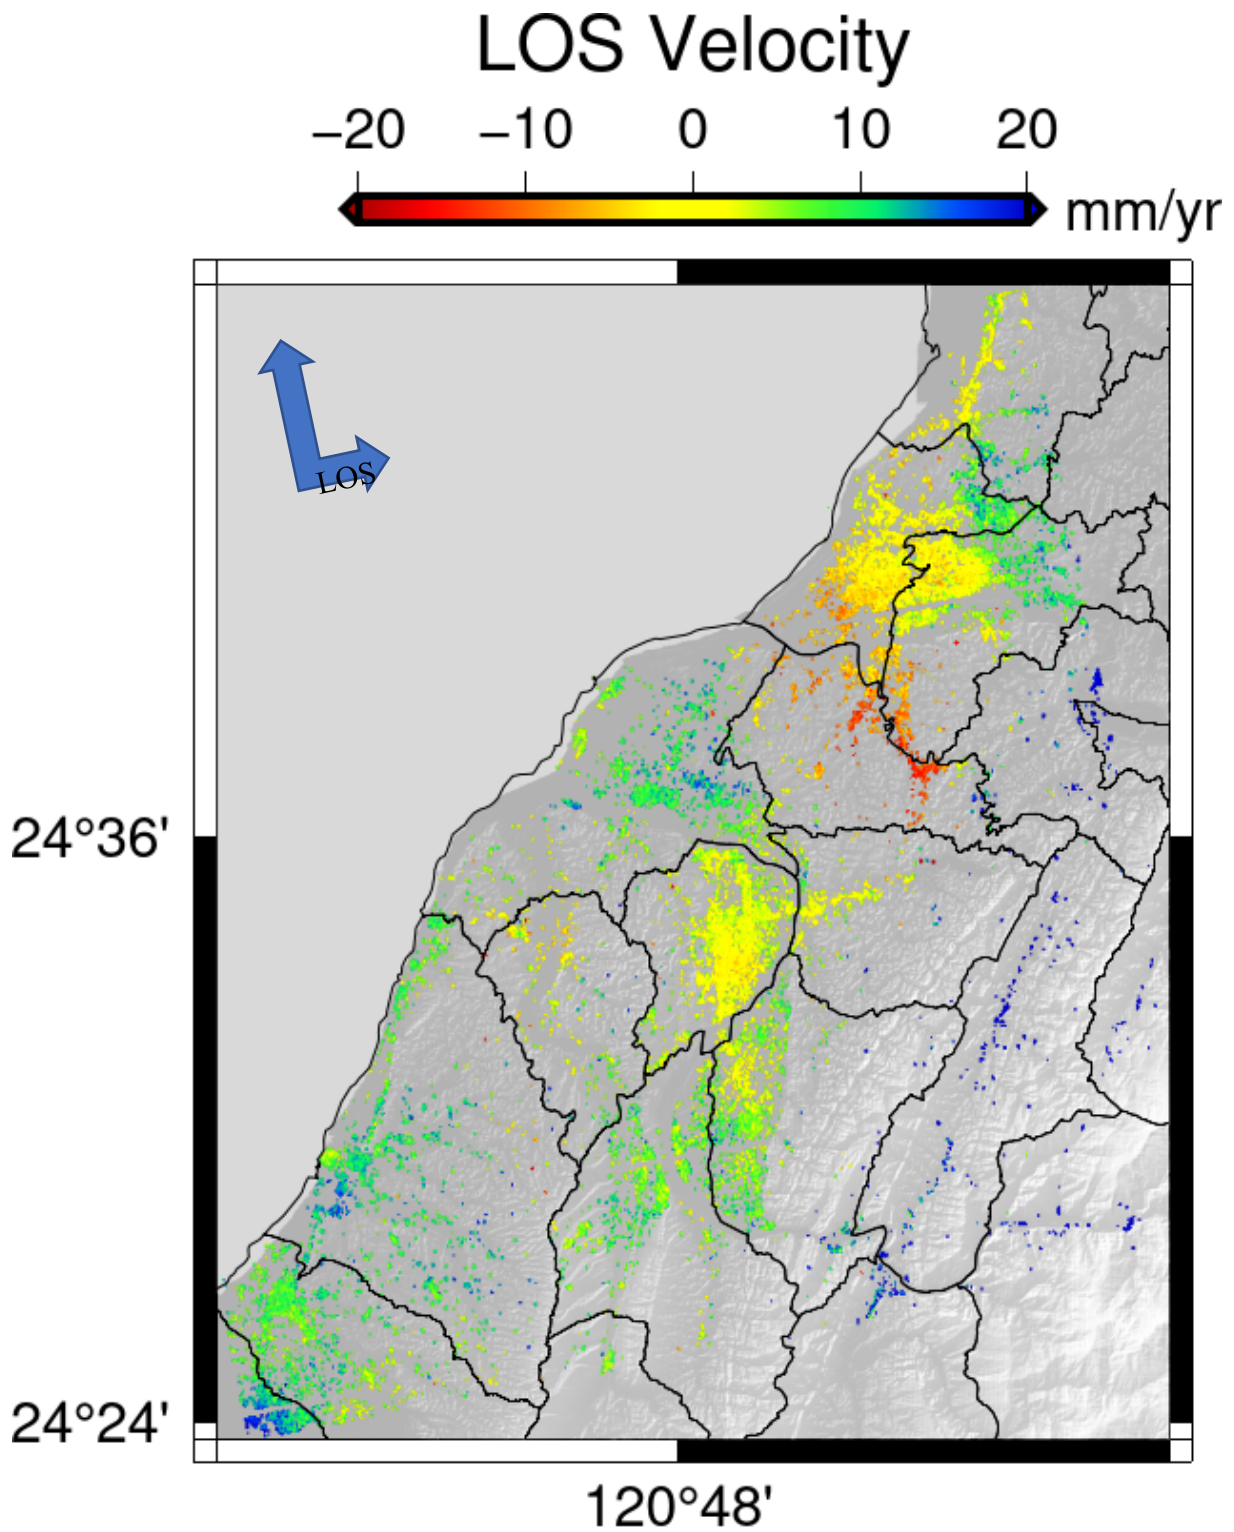
圖 6、110 年 6 月 11 日至 111 年 9 月 22 日苗栗區域視衛星方向年速度場

- (三) 進行苗栗地區 110 年 6 月 11 日至 111 年 9 月 22 日之 Sentinel-1 衛星影像資料處理與時序分析，其中包含 36 張影像，時空基線圖如 [圖 5](#)，採用短基線子集差分干涉法 (Small Baseline subset, SBAS)，在時間序列上，與後面 4 幅影像進行配對，總計 134 幅干涉對，所計算出的視衛星方向之年速度場 ([圖 6](#))。

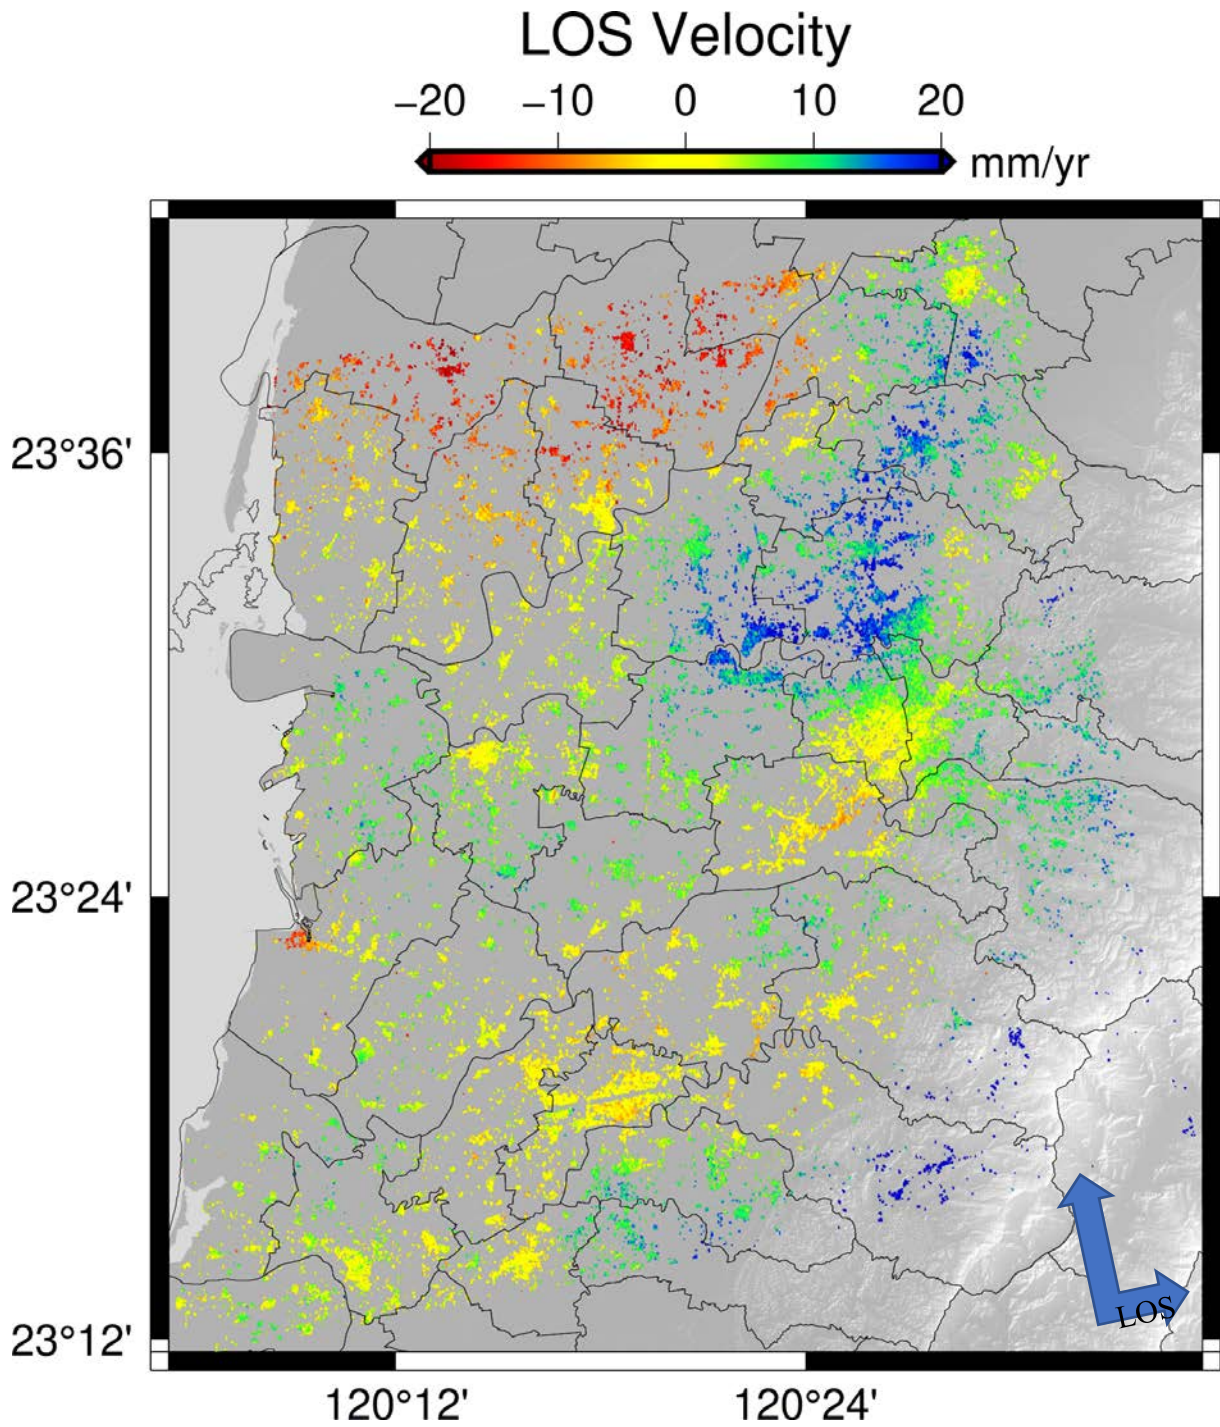
圖 10、110 年 5 月 6 日至 111 年 9 月 22 日嘉義區域視衛星方向年速度場

- (五) 進行嘉義地區 110 年 5 月 6 日至 111 年 9 月 22 日之 Sentinel-1 衛星影像資料處理與時序分析，其中包含 39 張影像，時空基線圖如 [圖 9](#)，採用短基線子集差分干涉法 (Small Baseline subset, SBAS)，在時間序列上，與後面 4 幅影像進行配對，總計 146 幅干涉對，所計算出的視衛星方向之年速度場 ([圖 10](#))。

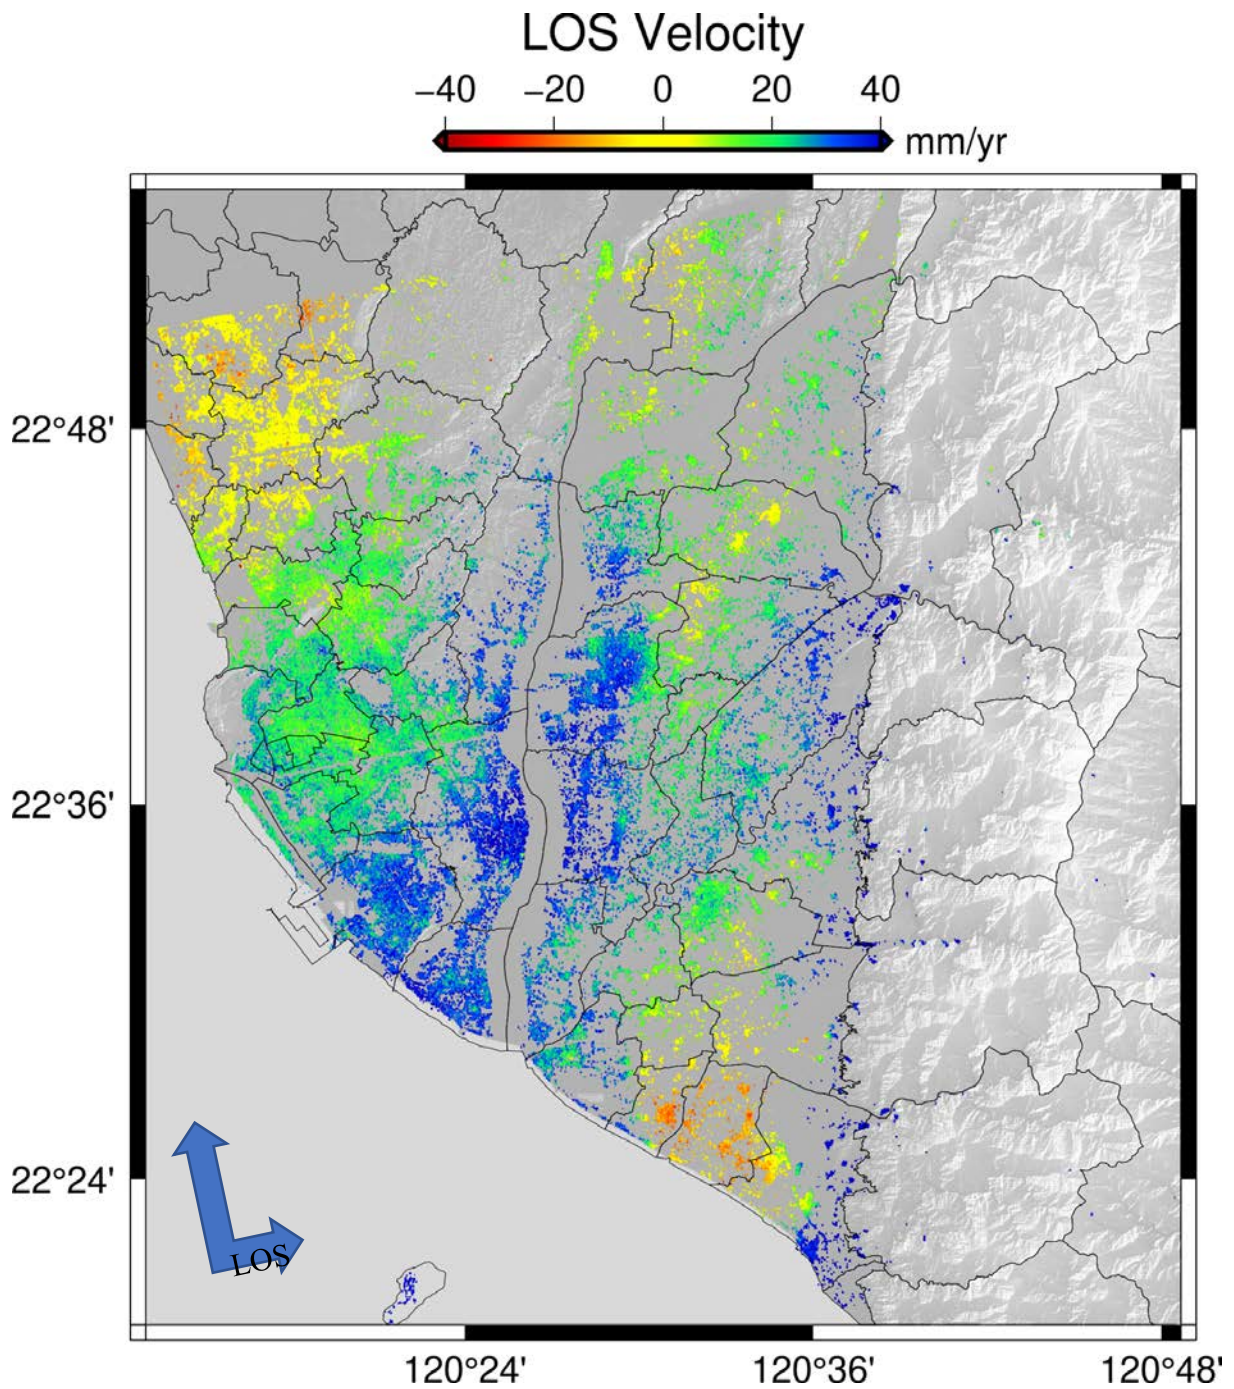
圖 12、110 年 7 月 5 日至 111 年 9 月 22 日屏東區域視衛星方向年速度場

圖 11，採用短基線子集差分干涉法，在時間序列上，與後面 4 幅影像進行配對，總計 126 幅干涉對，所計算出的視衛星方向之年速度場（圖 12）。

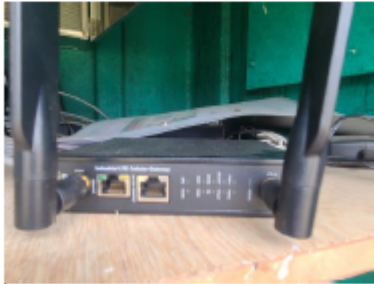
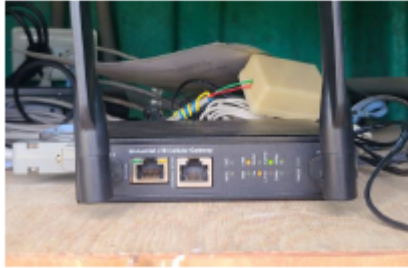
站名：蒜頭國小潭墘分校 TCBS	日期：111/10/05
現場狀況確認及記錄：(綠燈正常反黑，如為其他燈號註記)	
<p>1. GNSS 接收儀燈號確認：</p> <p><input checked="" type="checkbox"/> 電源 <input checked="" type="checkbox"/> SD卡容量 <input checked="" type="checkbox"/> SD卡寫入 <input checked="" type="checkbox"/> 定位狀態</p> <hr/>	
<p>2. <input type="checkbox"/> 網路伺服器燈號確認：</p> <p><u>MOXA 電源燈號未亮</u></p> <hr/>	
<p>3. <input checked="" type="checkbox"/> 電源系統確認：</p> <hr/>	
<p>4. 狀況描述：</p> <p>10/05 (三)資料無法回傳。當日派人前往現場，為 MOXA 設備電源燈號未亮，網路通訊中斷，資料無法回傳。</p>	
<p>處置動作：</p> <p>10/05 現場檢查 MOXA 設備，電源訊號未亮 (照片 1-右)；現場將與 MOXA 相連之線路進行檢查等，經重新插拔電源後，燈號恢復，資料始回傳。</p>	
現場照片：	
<p>照片 1</p>

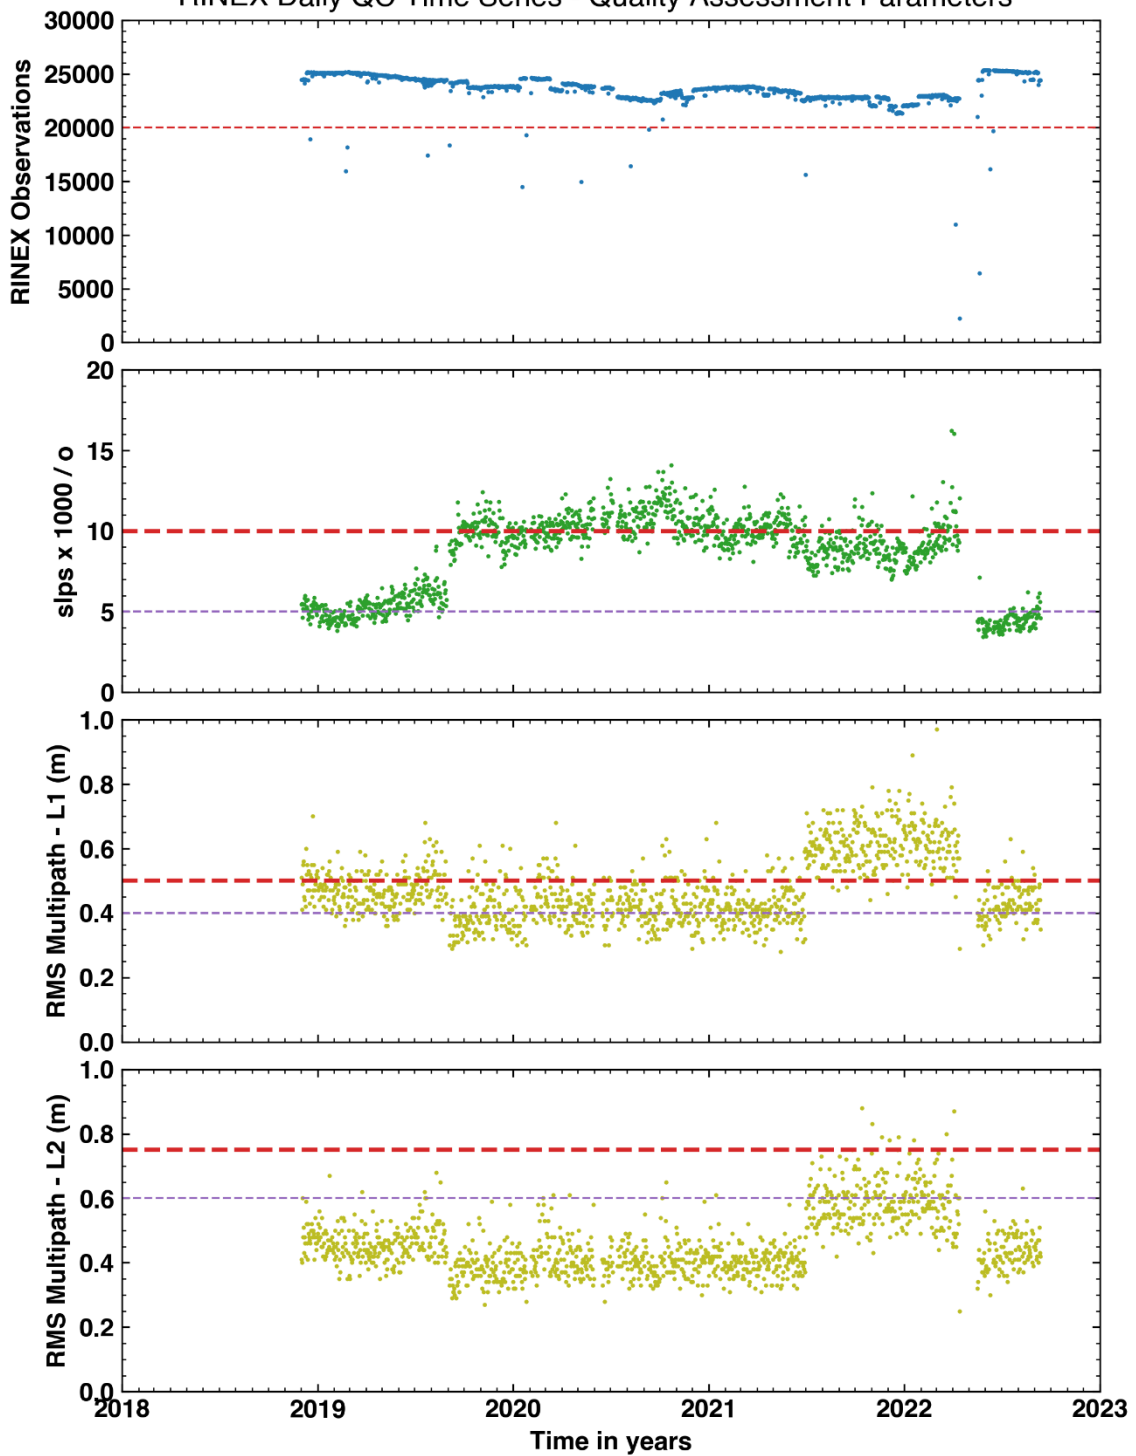
TCBS (嘉義六腳-蒜頭國小潭墘分校)
RINEX Daily QC Time Series - Quality Assessment Parameters

蒜頭國小潭墘分校 GNSS 固定站訊號品質分析圖。
(粉色線為半數 IGS 測站之 QC 標準值，紅色線為 2/3 的 IGS 測站之之 QC 標準值)

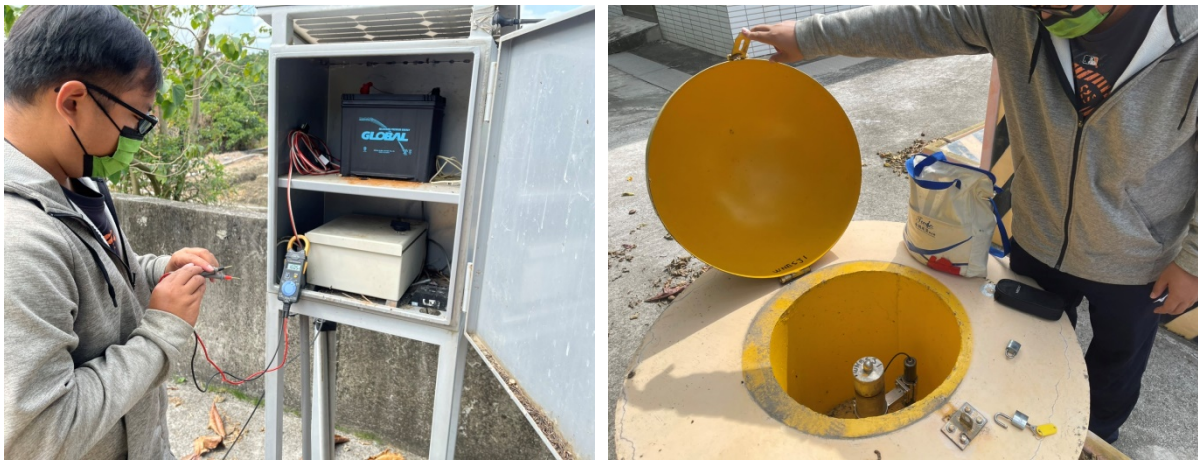
- (1) 監測儀器(變位計、記錄器、電源系統)與傳輸系統均正常運作。
- (2) 樁位保護台、儀器箱完好無損(定期清潔)。
- (3) 本月份觀測資料無缺漏。

灣內國小深層水準樁設備維護(含儀器箱、樁位保護台清潔)
