111 年度臺北、苗栗、台中、嘉義與屏東地區
地層下陷監測及分析

Monitoring and Analysis of Land Subsidence at Taipei,
Miaoli, Taichung, Chiayi, and Pingtung Area in 2022

12 月工作月報
(11 月份監測資料分析成果)

中華民國 111 年 12 月 09 日

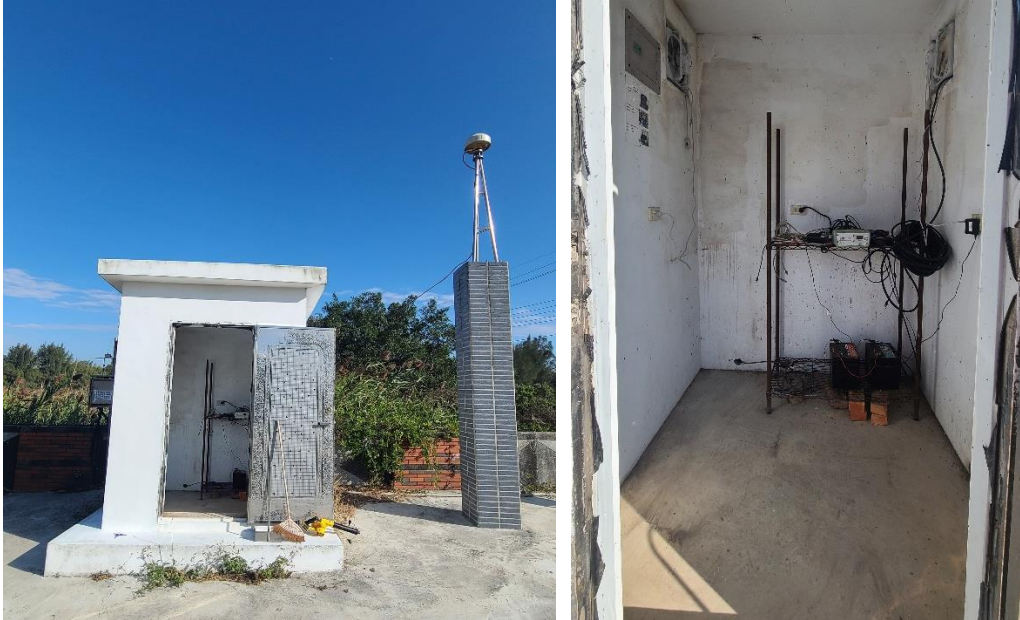
1. 布袋國小 BDES

- (1) 儀器室清潔
- (2) 確認天線盤之透空度佳

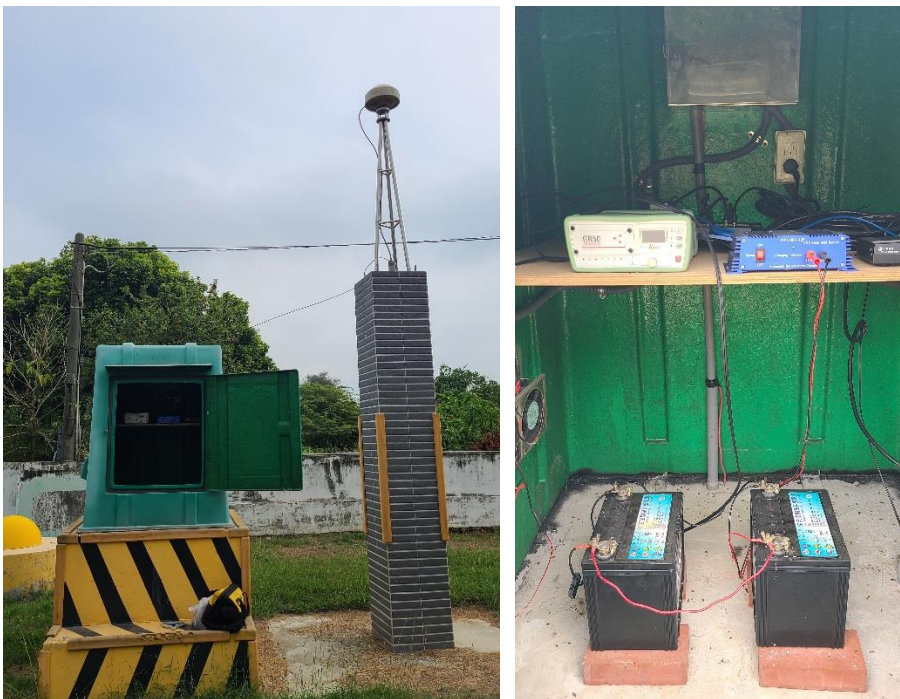
2. 過路國小 CYGL

- (1) 儀器室清潔
- (2) 確認天線盤之透空度佳

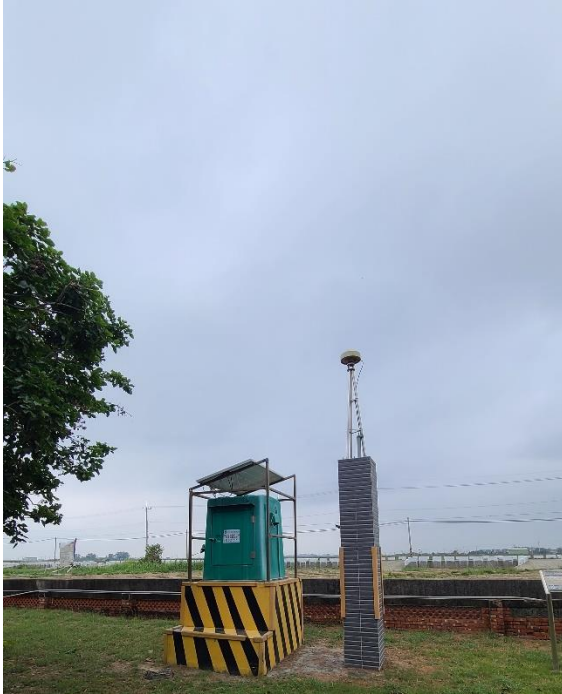
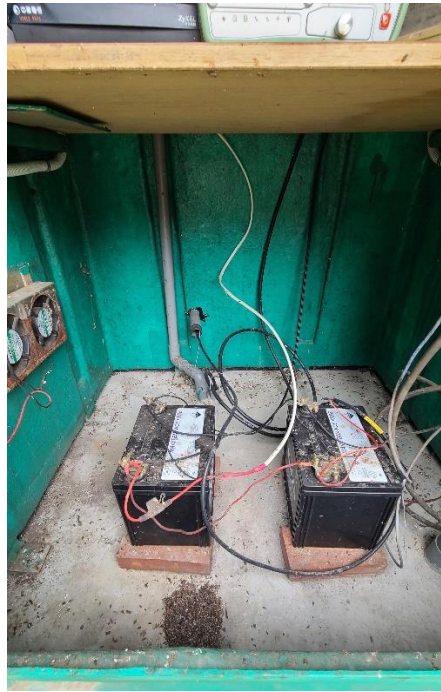
3. 錦湖國小 JHES

- (1) 儀器室清潔
- (2) 確認天線盤之透空度佳

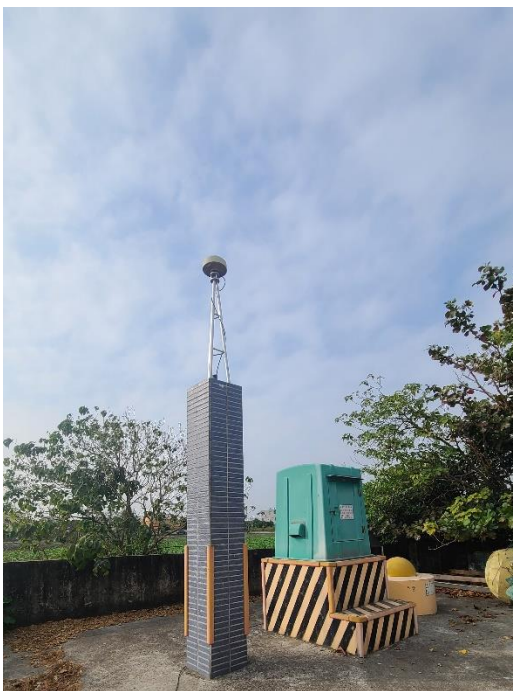
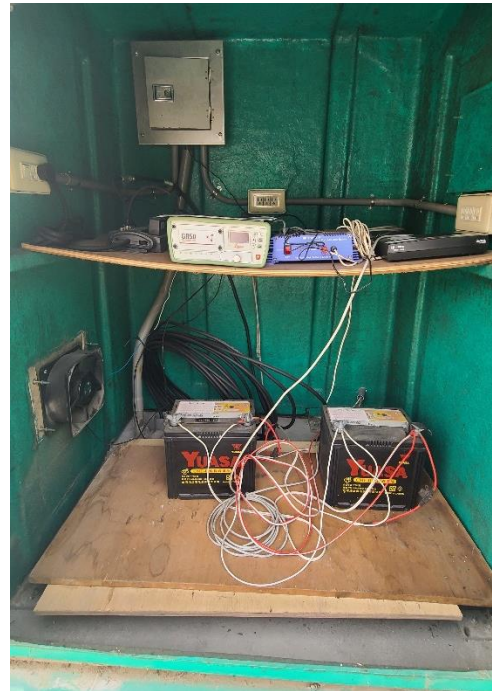
4. 灣內國小 WNES

- (1) 儀器室清潔
- (2) 確認天線盤之透空度佳

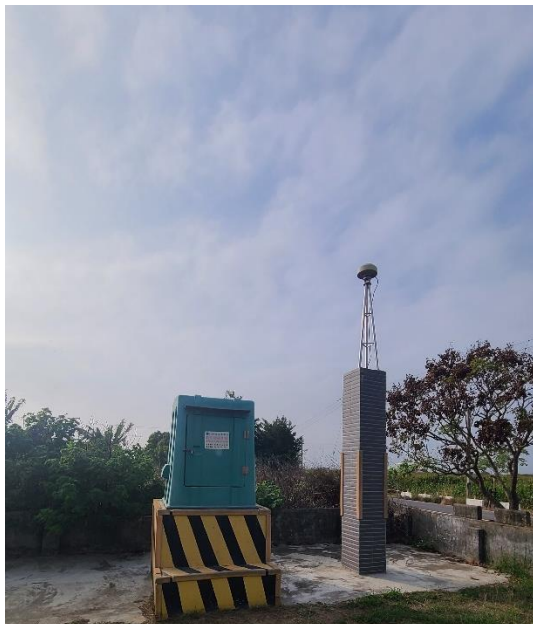
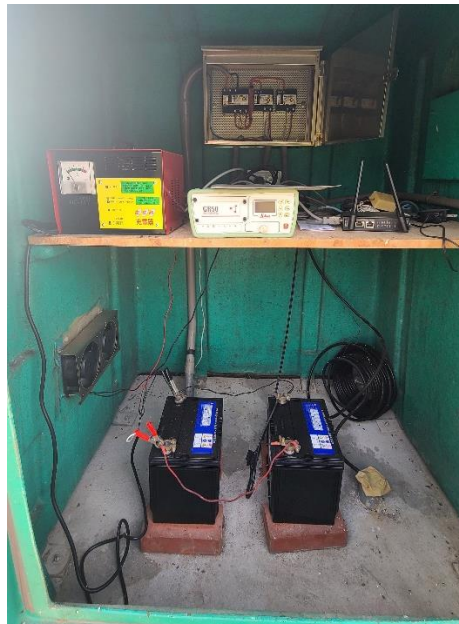
5. 蒜頭國小潭墘分校 TCBS

- (1) 儀器室清潔
- (2) 確認天線盤之透空度佳

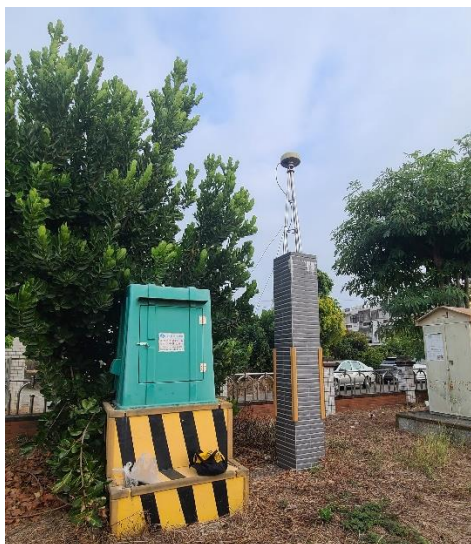
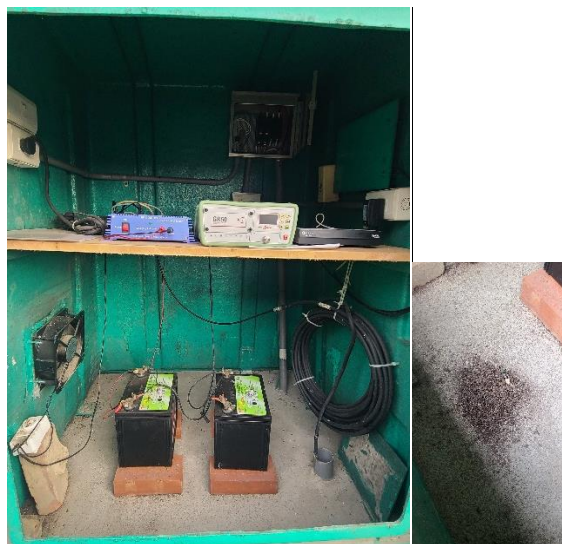
6. 新埤國小 XPES

- (1) 儀器室清潔
- (2) 確認天線盤之透空度佳

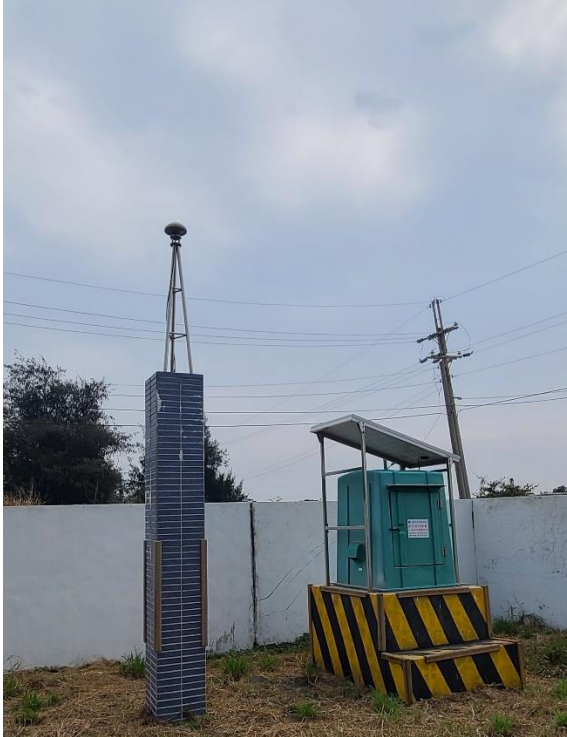
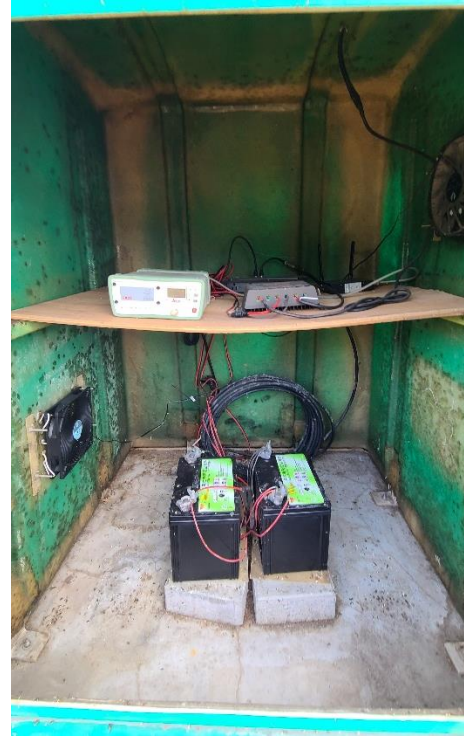
7. 頂寮安檢所 DLIO

- (1) 儀器室清潔
- (2) 確認天線盤之透空度佳

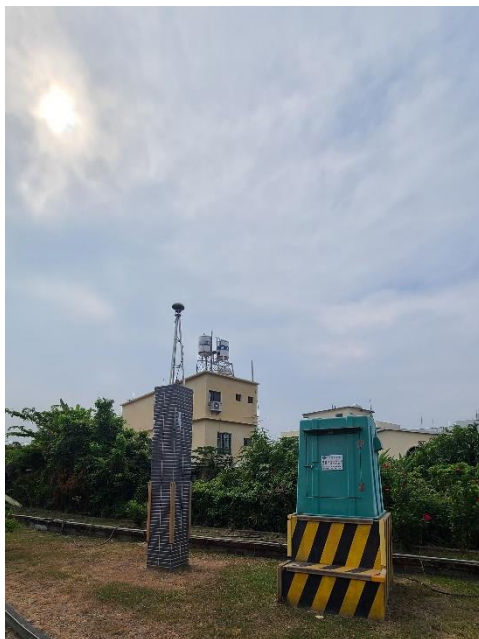
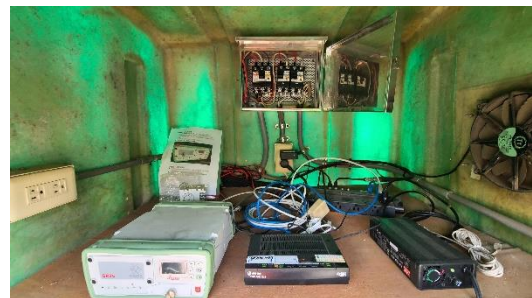
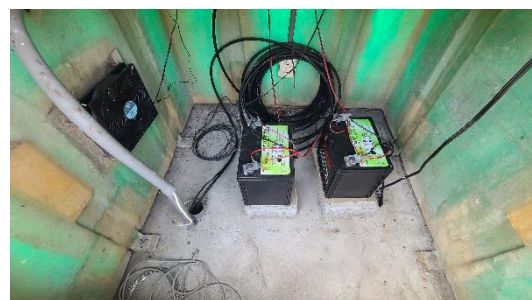
8. 林邊國中 LBJS

- (1) 儀器室清潔
- (2) 確認天線盤之透空度佳

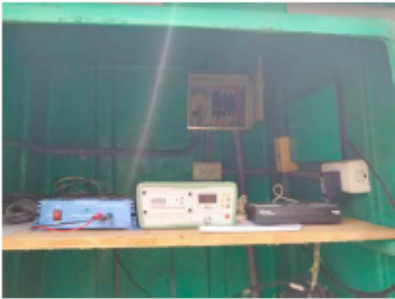
GNSS 維修紀錄表

站名：新埤國小 XPES	日期：111/11/01
現場狀況確認及記錄：(綠燈正常反黑，如為其他燈號註記)	
1. GNSS 接收儀燈號確認： <input type="checkbox"/> 電源 <input type="checkbox"/> SD 卡容量 <input type="checkbox"/> SD 卡寫入 <input type="checkbox"/> 定位狀態 _____	
2. <input type="checkbox"/> 網路伺服器燈號確認： _____	
3. <input type="checkbox"/> 電源系統確認： _____	
4. 狀況描述： 11/01 (二) 至灣內國小欲進行資料下載，發現灣內國小 GNSS 站資料紀錄的是新埤國小之站名，判斷兩站於接收軟體端因不明原因互換，因此立刻至新埤國小進行確認，確為新埤國小跳電，導致資料未能接收回傳，因此將缺失 10/13-10/31 之資料。	
處置動作： 11/01 電箱跳電，經重新開啟後，即恢復接收。	
現場照片：	
照片 1

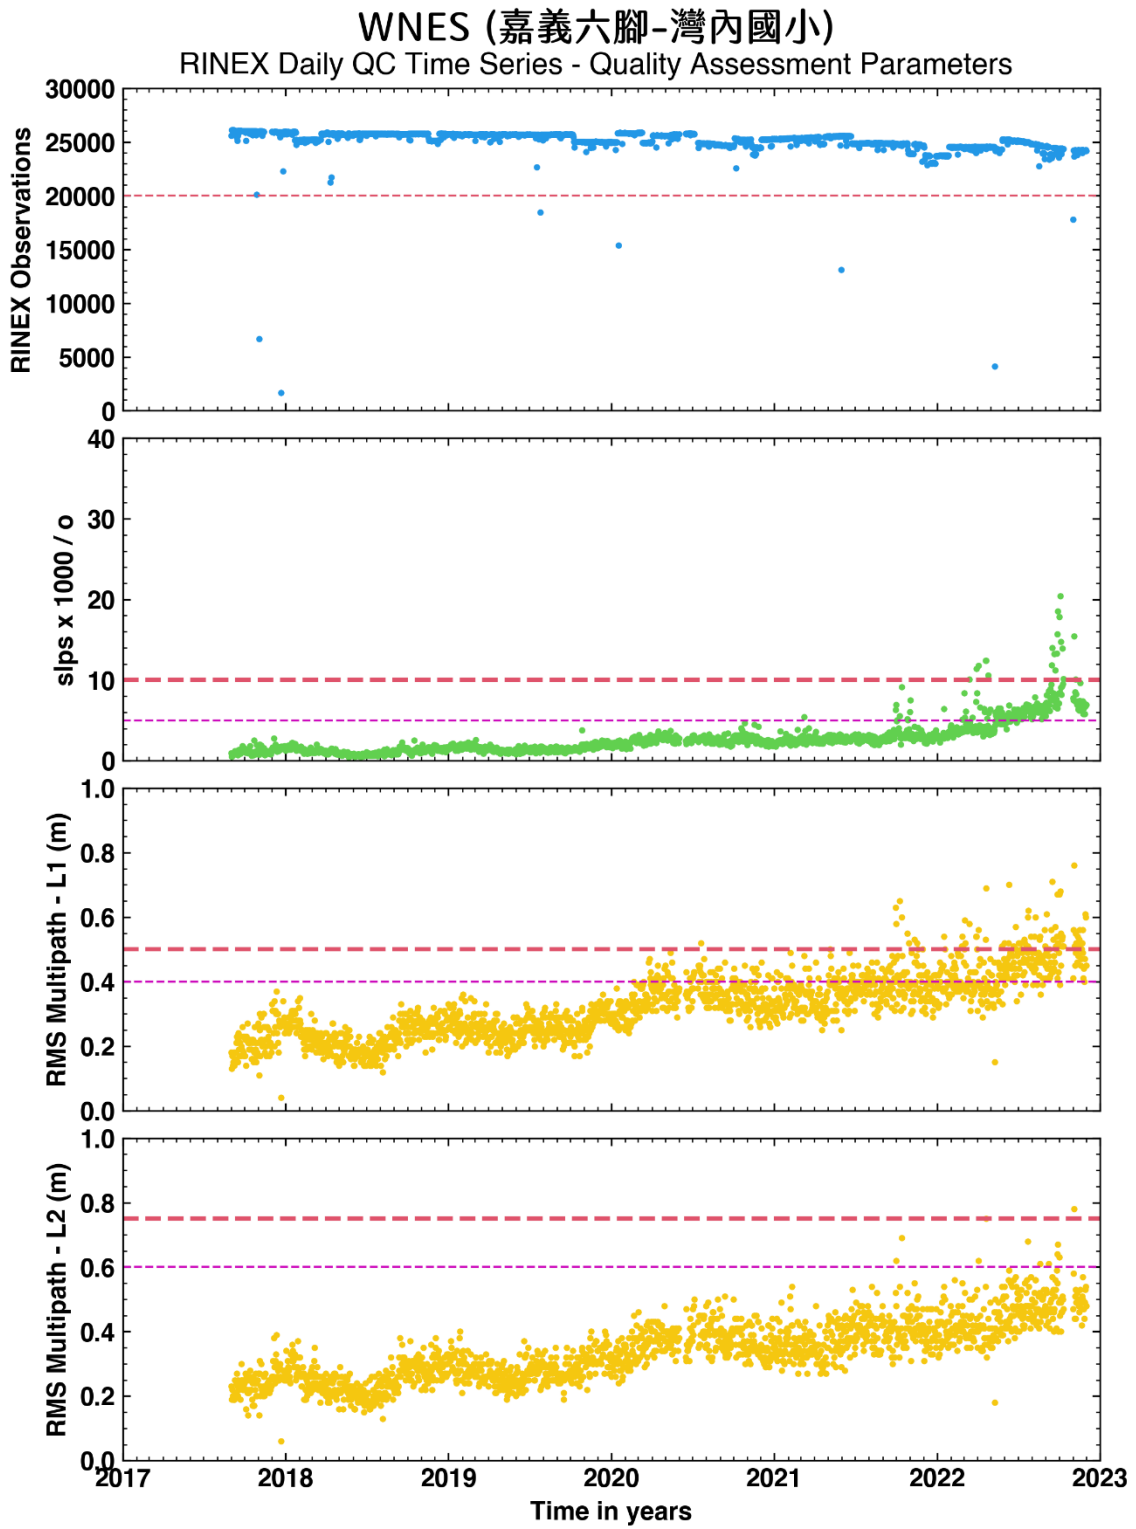
1. 截至111年11月底止，嘉義、臺南與屏東地區持續監測之水利署GNSS固定站共計9站。依據IGS訊號品質標準(每日接收數大於20000、週波脫落數乘於1000後與每日接收數之比值小於10、MP1小於0.5公尺及MP2小於0.75公尺等4項數值為指標)針對這些固定站訊號進行分析，結果顯示除灣內國小站(WNES)的MP1高於門檻值外，其餘測站的訊號品質均符合IGS標準(統計數字列於表4，詳細訊號品質之時間序列圖請參考附件三)。
2. 至111年10月底止上述9個GNSS站之垂直位移量測成果顯示於表5。在月變化量上(111年9月~111年10月)，嘉義台南地區較去年同期(110年9月~110年10月)均呈現下陷之趨勢，且沉陷量較上個月皆呈現增加的趨勢。需注意的是，嘉義灣內國小(WNES)與新埤國小(XPES)兩站的時間序

灣內國小 GNSS 固定站訊號品質分析圖。
