113 年臺北、嘉義、高雄與屏東地區
地層下陷監測及分析

Monitoring and Analyzing Land Subsidence of Taipei,
Chiayi, Kaohsiung, and Pingtung Area in 2024

9 月工作月報
(8 月份監測資料分析成果)

執行單位：綠環工程技術顧問有限公司

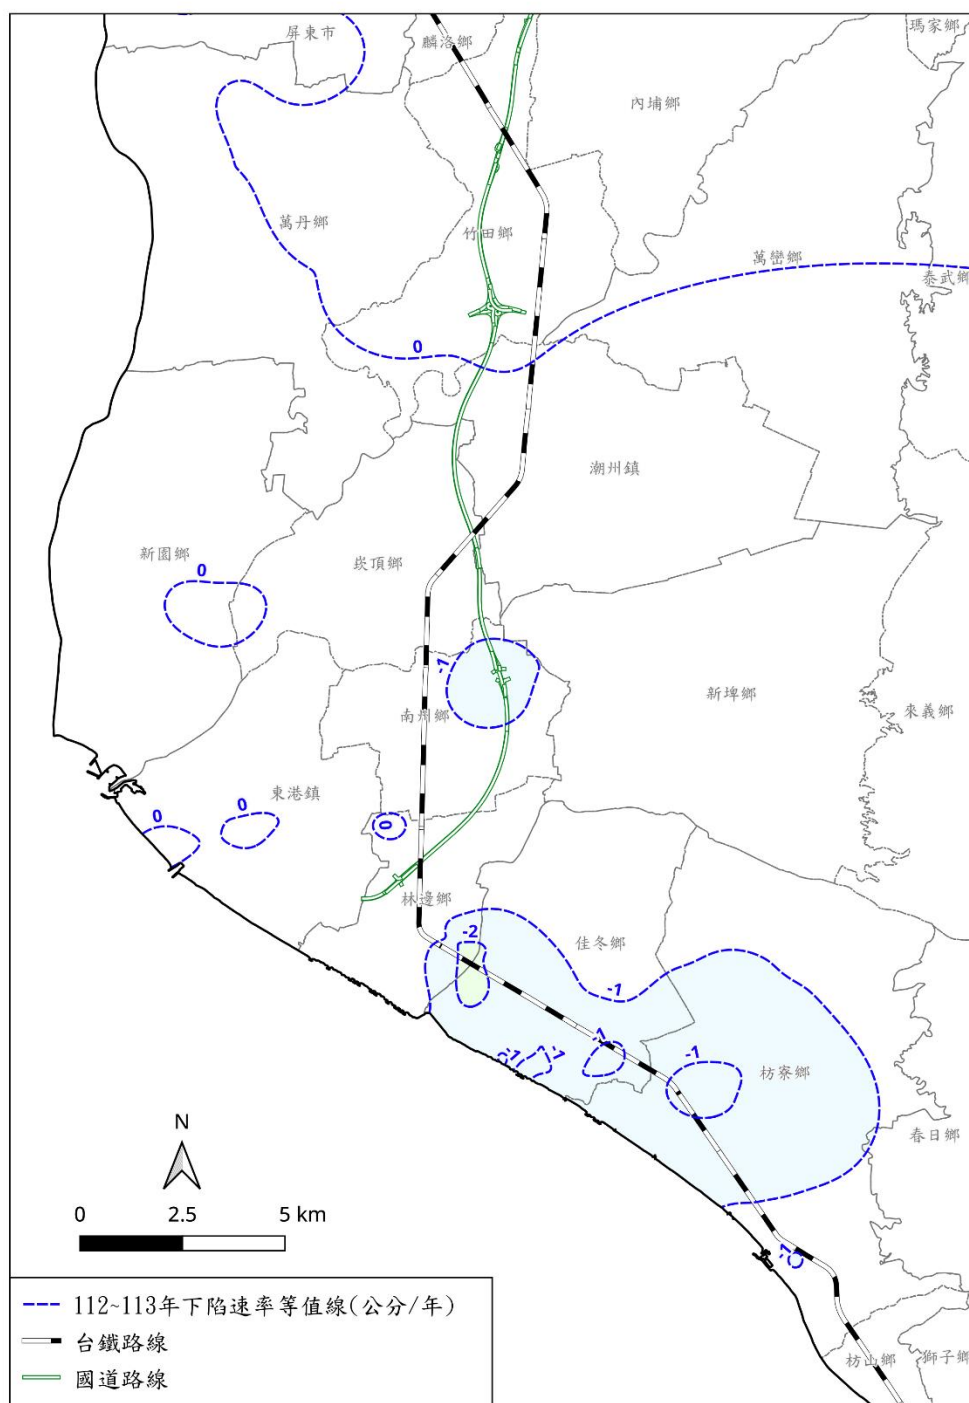
表 1 113 年屏東地區年下陷速率圖

(一) 屏東地區 113 年度主要下陷位置分別為沿海地區的林邊鄉、佳冬鄉與枋寮鄉，113 年屏東最大年下陷速率為 2.3 cm/yr（位於佳冬鄉），顯著下陷面積為 0 km²。

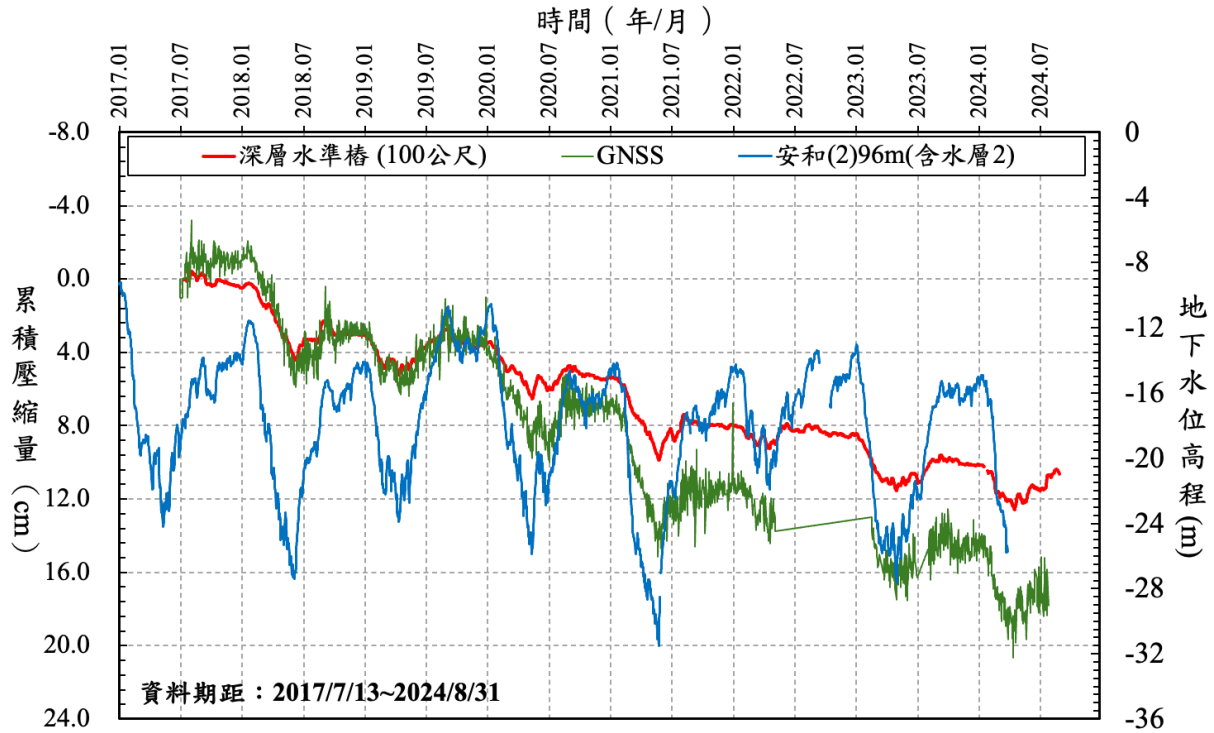
圖 4 嘉義縣灣內國小 106/7~113/8 監測成果分析圖

1. 截至 113 年 8 月底止，嘉義地區持續監測之深層水準樁共計 1 口。由 110 年 4 月~113 年 8 月底止之分析成果顯示（表 6），112 年 4 月~113 年 8 月之變化量相較去年同期(111/4~112/8) 整體壓縮趨勢些微趨緩，累積變形量由壓縮-19.8 mm 降低至抬升 3.0 mm。
2. 目前灣內國小深層水準樁自 106 年 7 月至 113 年 8 月之累積下陷量約為 10.6 cm；113 年 7 月份單月下陷量為 -7.4 mm(回脹)，下陷狀況較去年同期無顯著差異，但須留意後續變化狀況。
3. 由深層水準樁與安和地下水位站之觀測成果顯示（圖 4），深層水準樁於地下水位回升時，下陷趨勢減緩，而地下水位下降時，下陷趨勢增加。
4. 113 年 8 月深層水準樁無巡察記錄（深層水準樁巡查為每 2 月進行一次，下次巡查為 9 月份），各深層水準樁巡查記錄細節詳見附件二。113 年 8 月深層水準樁維護記錄如**錯誤! 找不到參照來源。**。

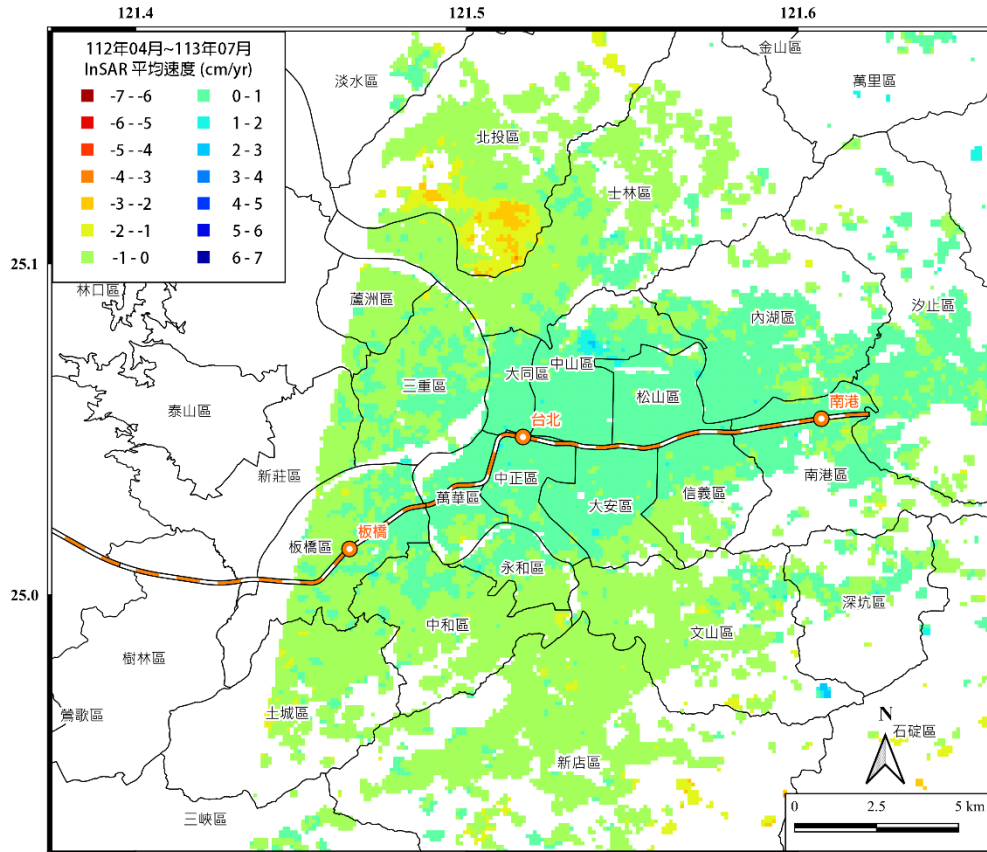
圖 5 臺北地區 112 年 04 月~113 年 07 月之平均位移速度場

(1) 臺北地區(圖 5)：112 年 4 月~113 年 7 月之平均速度成果顯示盆地範圍內變化速率約在正負 1 cm/yr 之間，整體無顯著下陷情勢，僅有北投區局部區域出現較顯著的下陷狀況。由於該區位並非位於盆地範圍內，可能與現地用地狀況有關。與上期相比無顯著變化。

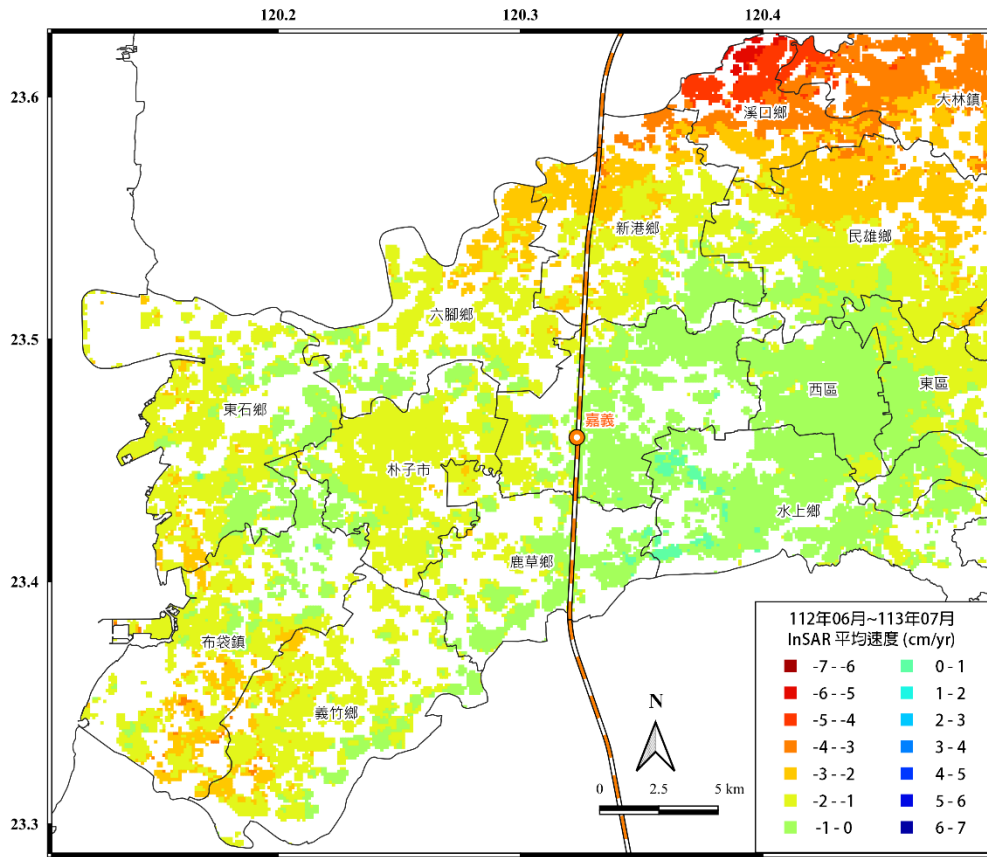
圖 6 嘉義地區 112 年 04 月~113 年 07 月之平均位移速度場

(2) 嘉義地區(圖 6)：112 年 4 月~113 年 7 月之平均速度成果顯示沿海地帶(朴子市、東石鄉、布袋鎮及義竹鄉)平均下陷速率約為

2~3 cm/yr；內陸地區主要下陷區位在與雲林縣交界處的溪口鄉，最大下陷速率可達3~5 cm/yr左右。與上期相比無顯著變化。

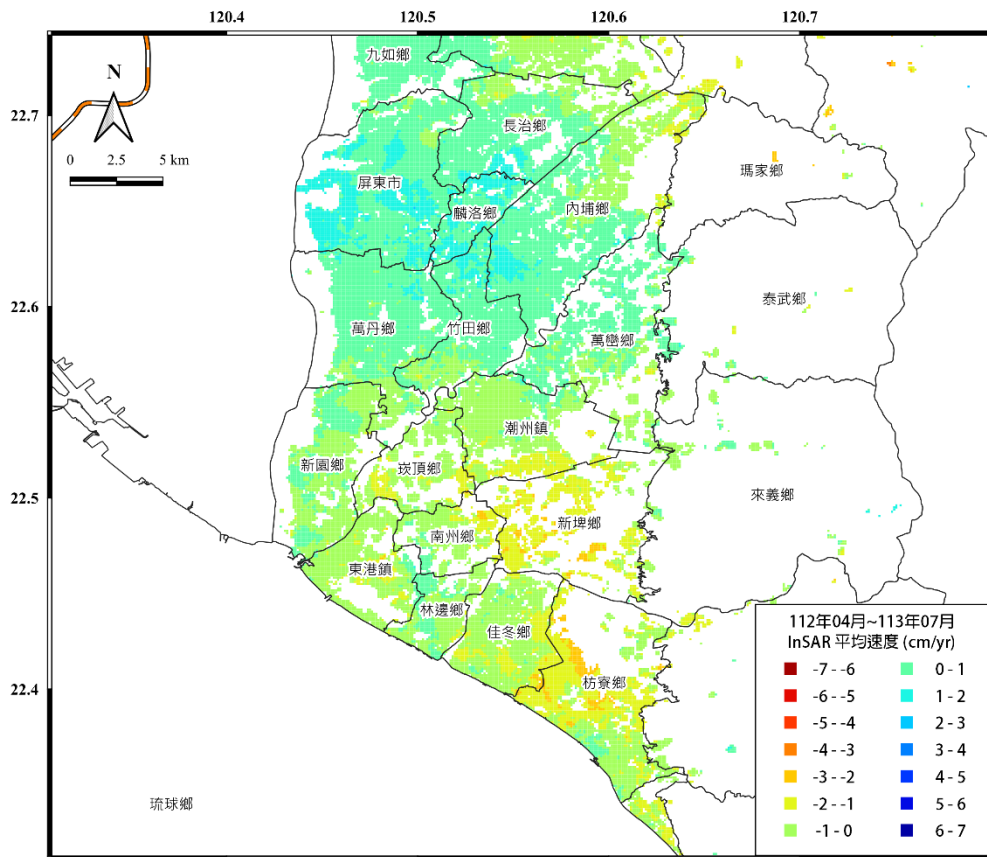
圖 7 屏東地區 112 年 04 月~113 年 07 月之平均位移速度場

(3) 屏東地區(圖 7)：112 年 4 月~113 年 7 月之平均速度成果顯示整體並無顯著下陷狀況，下陷狀況較顯著為佳冬及枋寮地區，與上期成果過相比下陷速率上升，可留意後續變化趨勢。
