經濟部

114 年臺北、嘉義地層下陷監測及分析
Monitoring and Analyzing Land Subsidence of Taipei and
Chiayi Area in 2025

5 月工作月報
(4 月份監測資料分析成果)

執行單位：綠環工程技術顧問有限公司

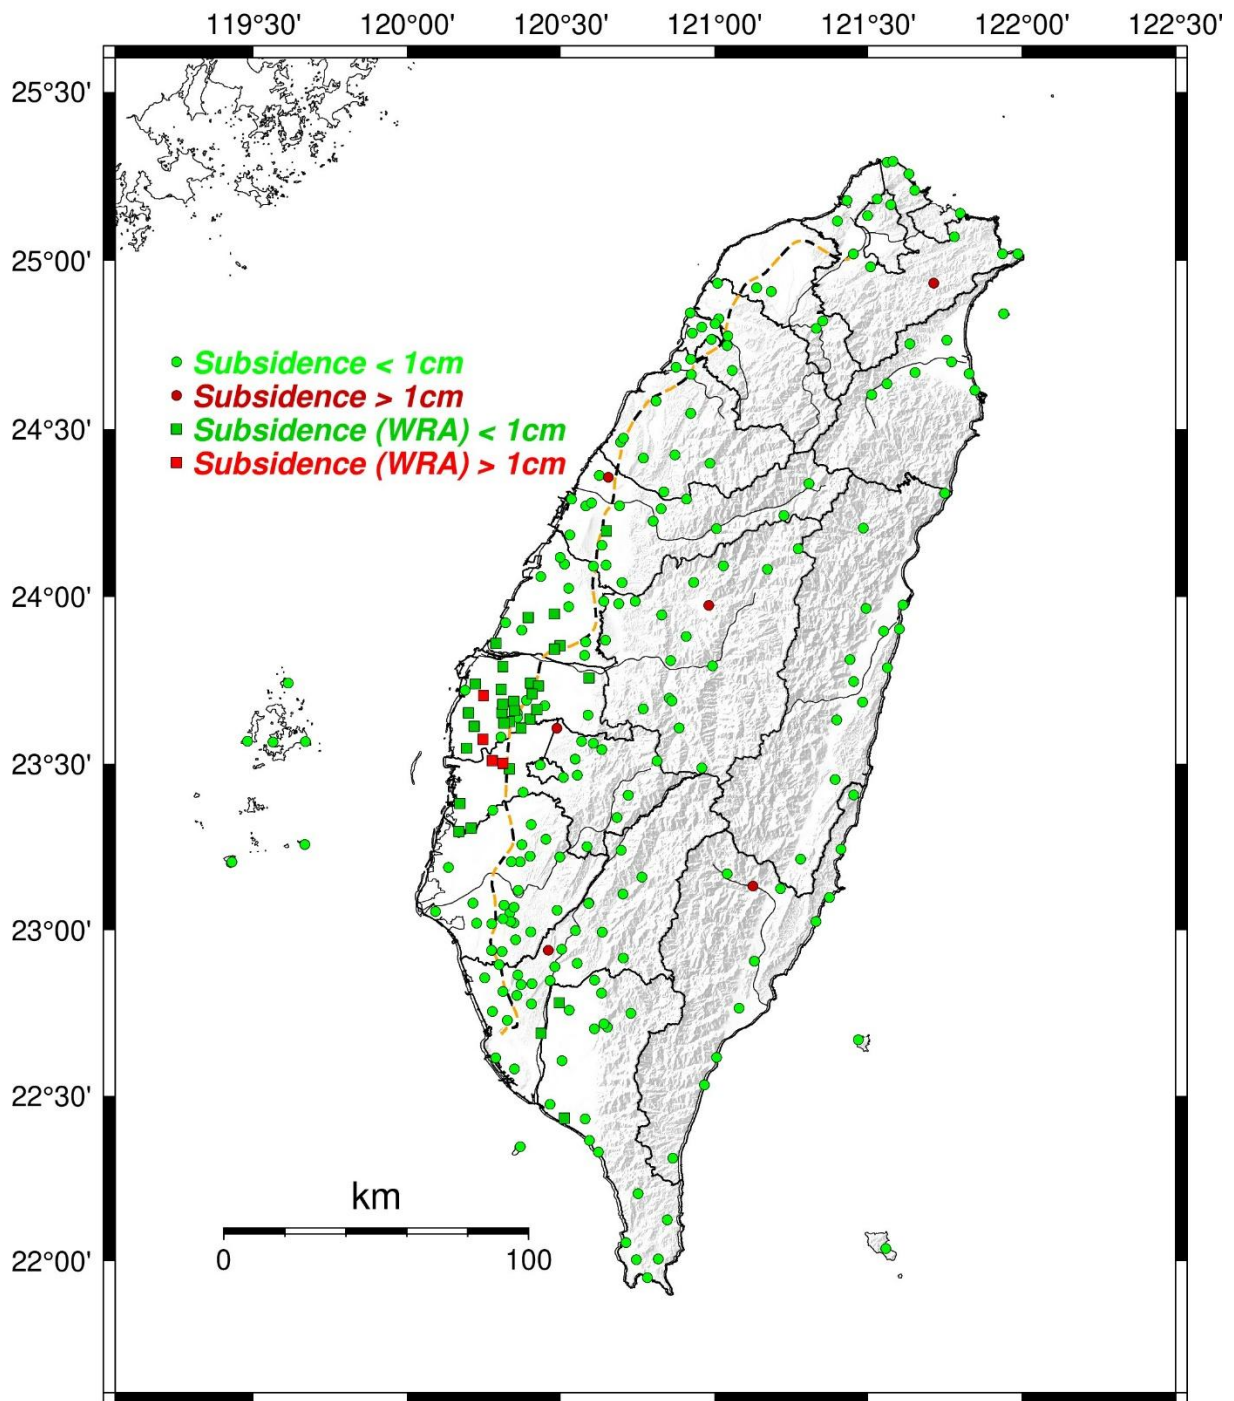
圖 1 114 年 3 月全臺 GNSS 固定站量測成果分析圖

1. 截至 114 年 4 月底止，已取得署內及外單位 GNSS 固定站資料，經整理後各固定站資料接收統計如表 1。嘉義蒜頭國小潭墘分校固定站與屏東頂寮安檢所固定站因接收儀故障，無法接收衛星訊號，目前已拆回送修；上述兩站均已更換為綠環牌 GNSS 設備進行替代，以避免觀測資料缺漏，待原設備維修完畢後再進行更換。
2. 依據 IGS 訊號品質標準（每日接收數大於 20000、週波脫落數小於 10 與 MP1、MP2 小於 1 等 4 項數值為指標）針對署內 GNSS 固定站訊號進行分析顯示（表 2），目前各測站訊號品質皆符合 IGS 標準。
3. 114 年 4 月無 GNSS 固定站巡查記錄（下次 GNSS 固定站巡查為 114 年 5 月）。截至 114 年 4 月 GNSS 固定站維護記錄如表 3，各固定站維護記錄細節詳見附件一。
4. 由 113 年 4 月至 114 年 3 月間之 GNSS 檢測成果顯示（表 4），臺中地區中央公園固定站累積下陷量為 8.2 mm；嘉義地區各測站累積下陷情勢均呈回脹狀態，惟溪口鄉柴林國小(CLES)固定站回脹量最低，僅 2.1 mm；臺南地區錦湖國小(JHES)固定站累積下陷情勢呈回脹狀態，累積變化量為回脹約 11.9 mm；高雄地區高屏溪攔河堰(KPWR)固定站累積下陷情勢呈微幅沉陷，累積下陷量為約-2.6 mm；屏東地區以里港鄉里港國小固定站為下陷狀態，累積下陷量為 3.1 mm，林邊鄉林邊國中固定站則呈回脹狀態，累積變化量為回脹 6.0 mm。
5. 114 年 3 月份監測區域內水利署所屬 GNSS 固定站單月變化情形主要呈現下陷趨勢，嘉義地區有 2 站單月下陷量超過 10 mm，臺南、高雄與屏東地區共 0 站，總計 2 站單月下陷量超過 10 mm

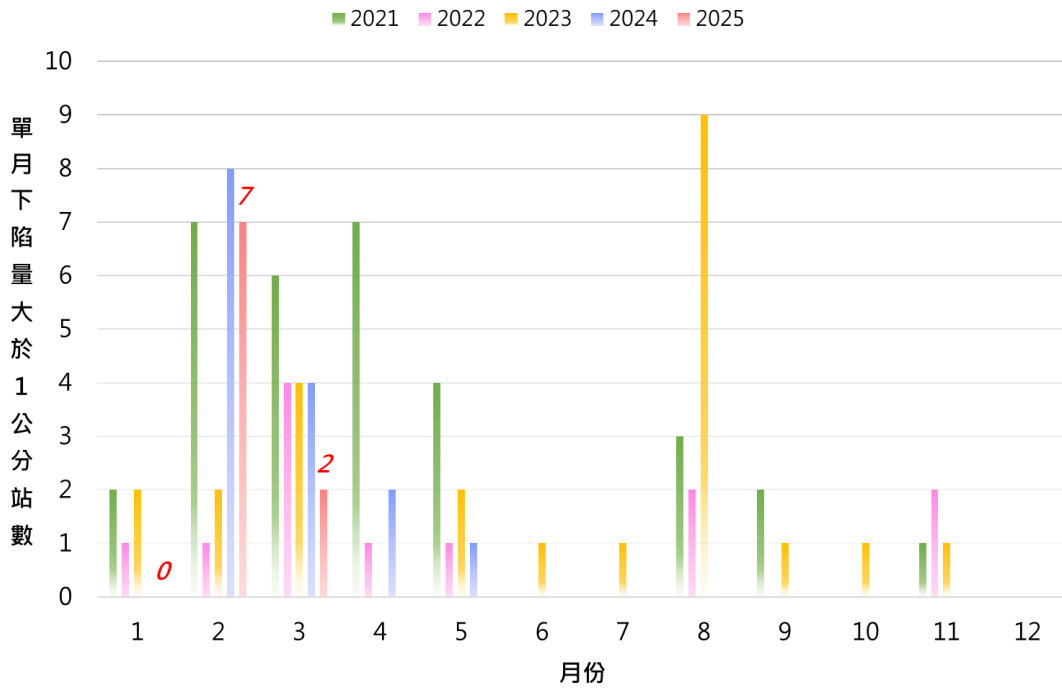
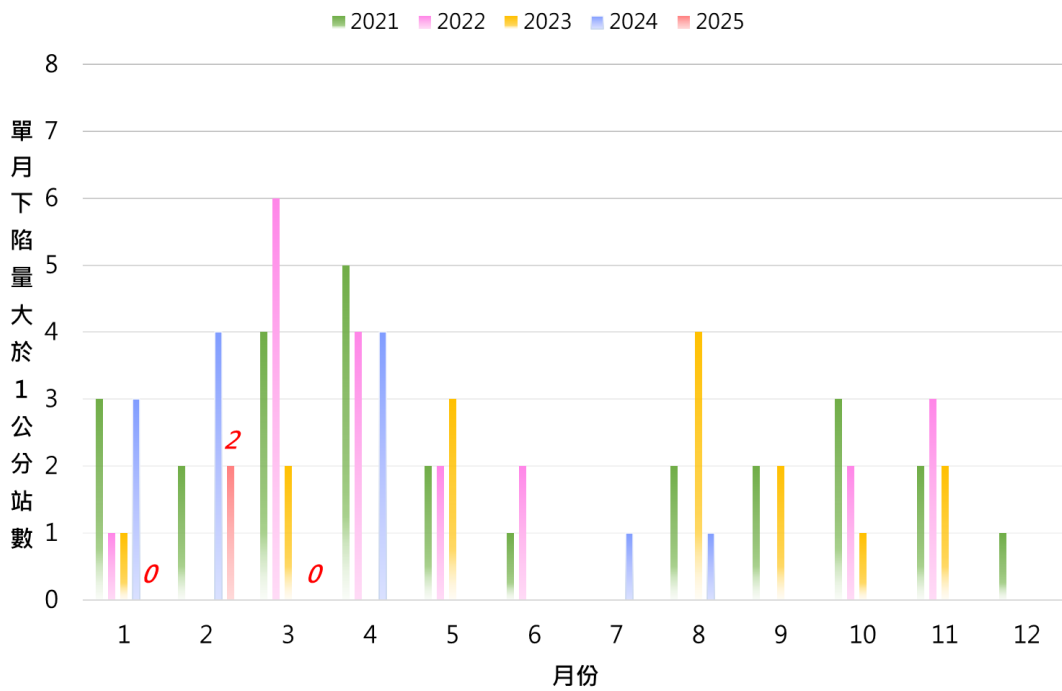
6. 由 110 年~114 年各 GNSS 固定站之單月變化量統計資料顯示 (圖 2 與圖 3)，114 年 3 月嘉義與臺南地區測站，單月變化量大於 10 mm 站數較去年同期減少 (113 年 3 月為 4 站)；高雄與屏東地區無測站單月變化量大於 10 mm，和去年同期相同 (113 年 3 月為 0 站)。

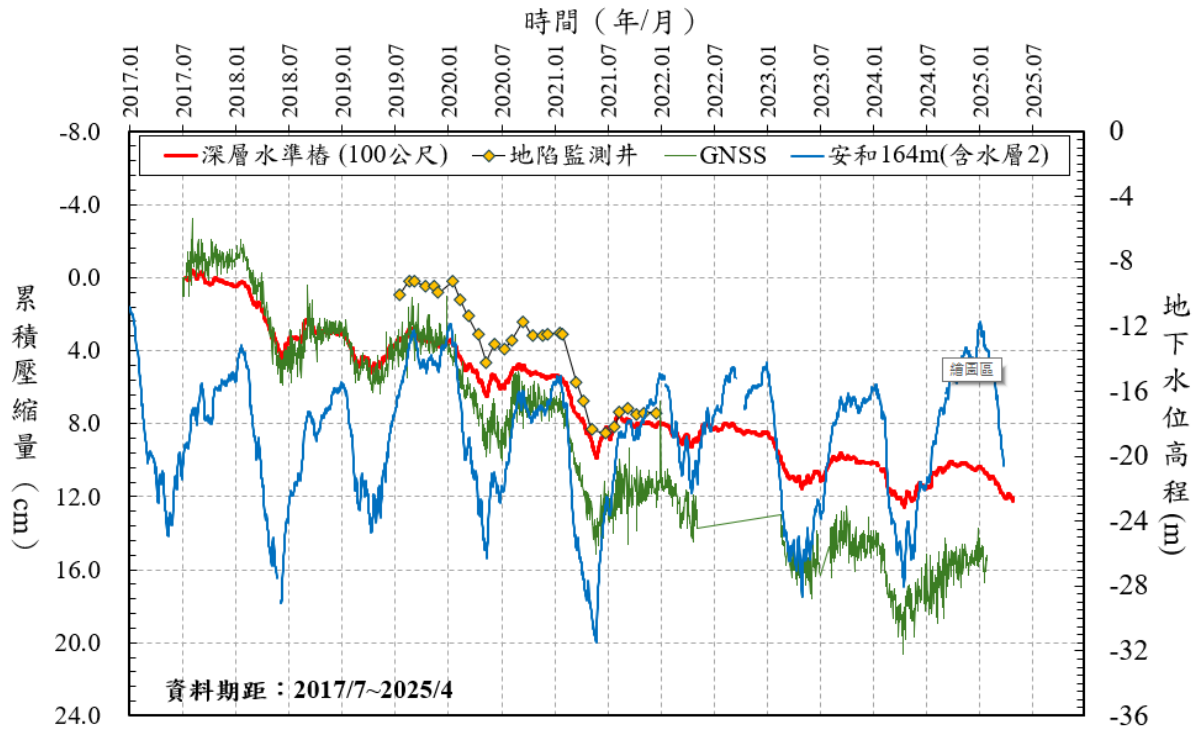
圖 4 嘉義縣灣內國小 106/7~114/4 監測成果分析圖

1. 截至 114 年 4 月底止，嘉義與屏東地區持續監測之深層水準樁共計 2 口。由 112 年 4 月~114 年 4 月底止之分析成果顯示(表 5)，113 年 4 月~114 年 4 月灣內國小深層水準樁之變化量相較去年同期(112/4~113/4)降低，由下陷 11.3 mm 降低為下陷 1.0 mm，整體壓縮趨勢減緩。
2. 目前灣內國小深層水準樁自 106 年 7 月至 114 年 4 月之累積下陷量約為 12.18 cm；114 年 4 月份單月變化量為下陷 4.5 mm，下陷狀況較去年同期微幅增加(下陷 4.1 mm)，但仍須留意後續變化狀況。
3. 頂寮安檢所深層水準樁為 113 年 5 月新設站，該測站自 113 年 5 月至 114 年 4 月之累積下陷量約為 3.3 mm；114 年 4 月份單月變化量為下陷 4.0 mm，須留意後續變化狀況。
4. 由深層水準樁與地下水位站之觀測成果顯示(圖 4 與圖 5)，深層水準樁於地下水位回升時，下陷趨勢減緩，而地下水位下降時，下陷趨勢增加。
5. 114 年 4 月無深層水準樁巡查記錄(下次深層水準樁巡查為 114 年 5 月)；截至 114 年 4 月深層水準樁維護記錄如表 6。

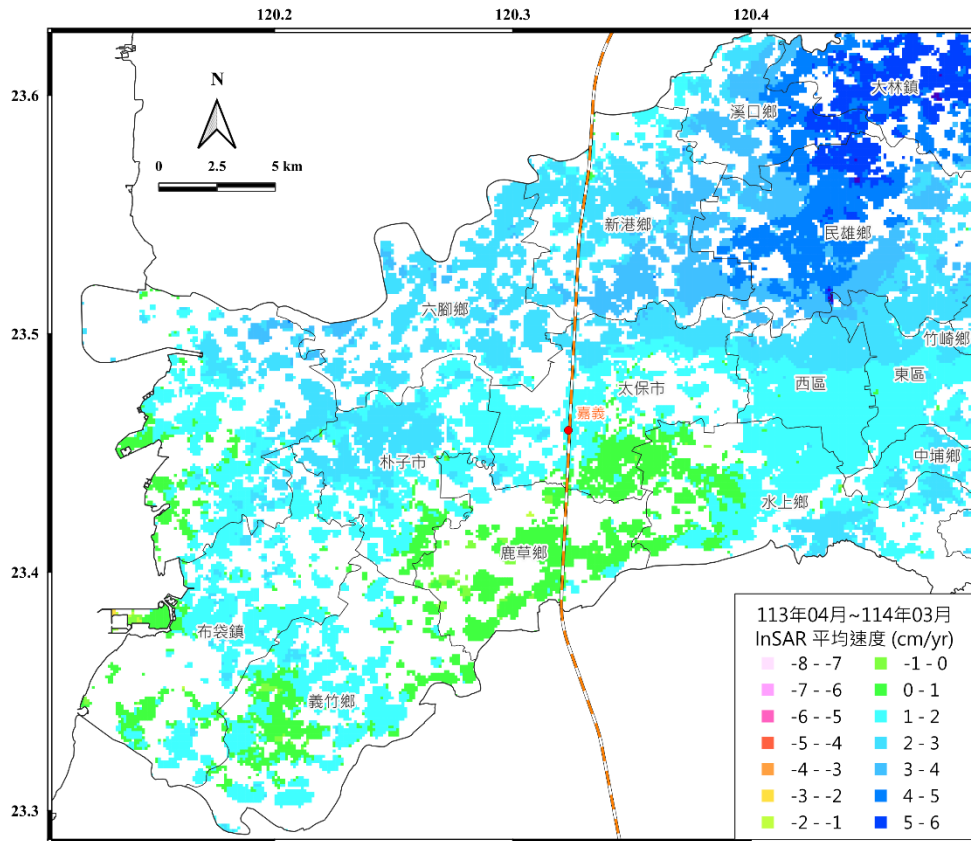
圖 6 嘉義地區 113 年 4 月~114 年 3 月之位移速度場

(1) 嘉義地區 (圖 6)：113 年 4 月～114 年 03 月之速度成果顯示沿海地區 (布袋及義竹一帶) 目前尚無呈現下陷趨勢，內陸地區 (溪口一帶) 主要呈現抬升趨勢，須注意此些區域後續下陷速率增加之情況。

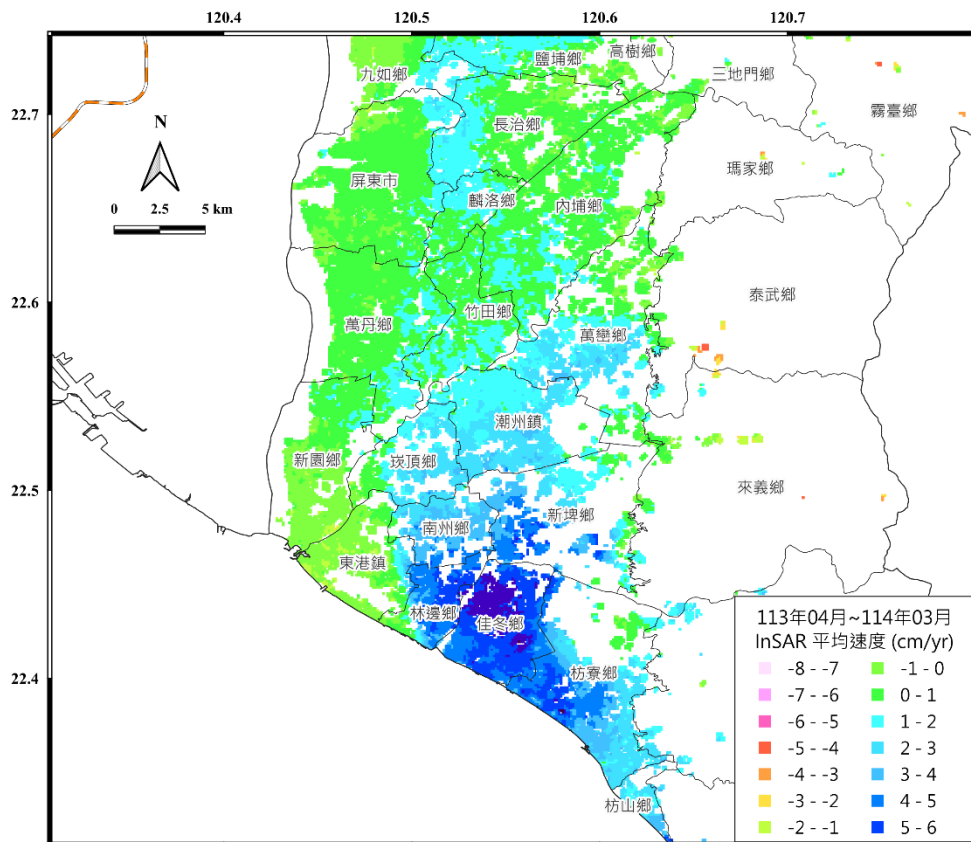
圖 7 屏東地區 113 年 4 月~114 年 3 月之位移速度場

(2) 屏東地區 (圖 7)：113 年 4 月～114 年 03 月之速度成果顯示沿海之東港地區無顯著變化，林邊及佳冬地區目前主要呈現抬升趨勢，惟應注意後續抬升漸緩之情況。

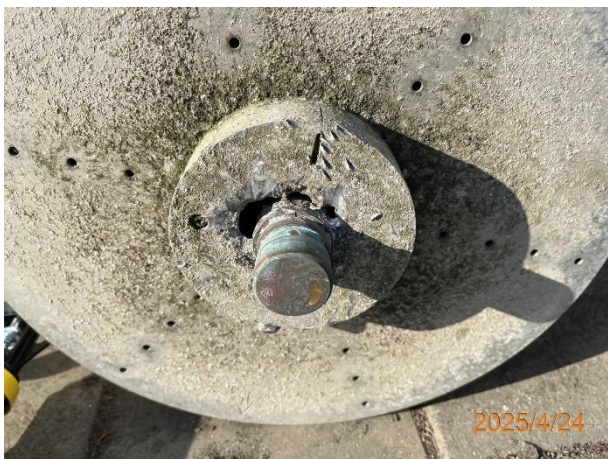
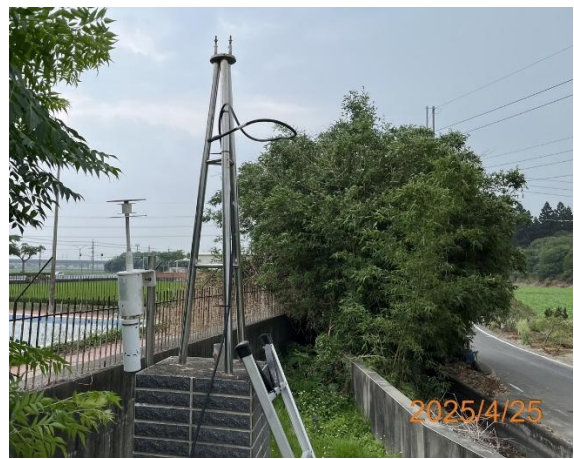
圖 10 彰化西港國小(左)與雲林客厝國小(右)GNSS 天線柱現況

1. 114 年 4 月完成 3 套 GNSS 接收儀與天線盤設備採購，並於 4 月 10 日完成相關設備交付及驗收工作。
2. 新購之 GNSS 設備已於 4 月 24 日與 4 月 25 日分別至彰化溪洲國小、西港國小與雲林客厝國小進行設備汰舊換新工作，更新後設備照片如圖 8 與圖 9。
3. 西港國小與客厝國小天線盤設備因使用年限久遠，天線盤底座與天線柱連接處受侵蝕無法拆卸更換（圖 10），目前已將天線盤底座拆回，重新訂做底座以供新天線盤安裝使用。
