**114 年臺北、嘉義地層下陷監測及分析**  
**Monitoring and Analyzing Land Subsidence of Taipei and**  
**Chiayi Area in 2025**

**10 月工作月報**  
**(9 月份監測資料分析成果)**

執行單位：綠環工程技術顧問有限公司

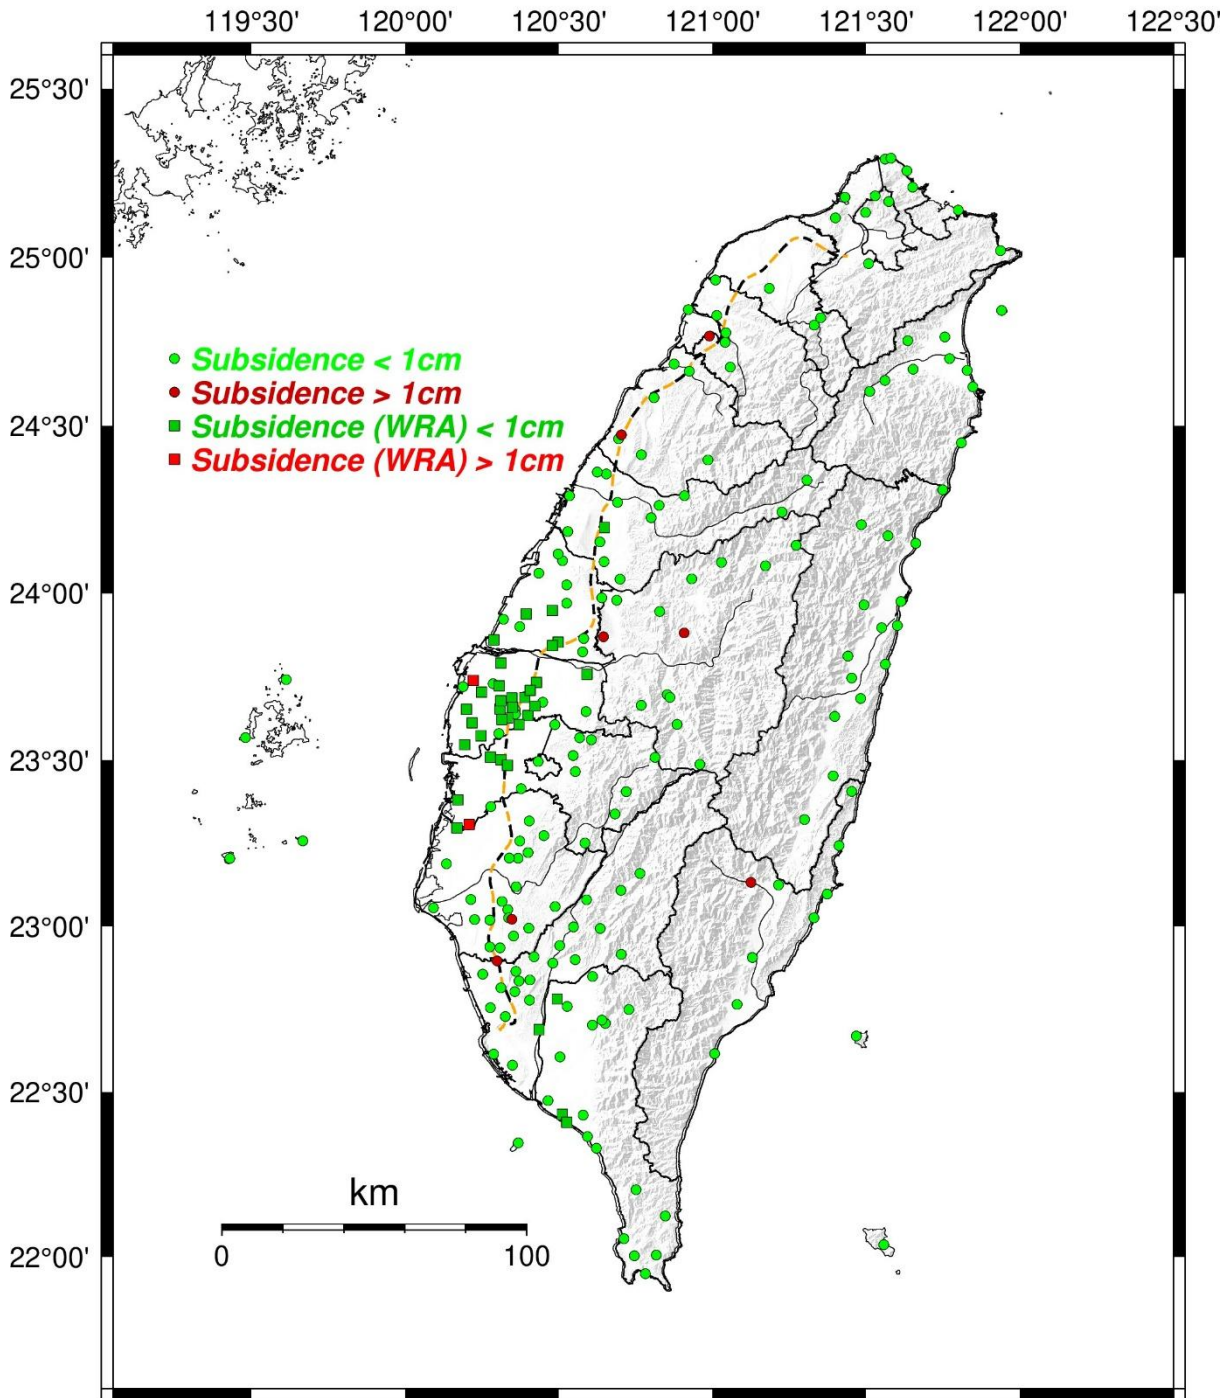
圖 1 114 年 8 月全臺 GNSS 固定站量測成果分析圖

單月下陷量超過 10 mm 之測站（表 5 與圖 1）。

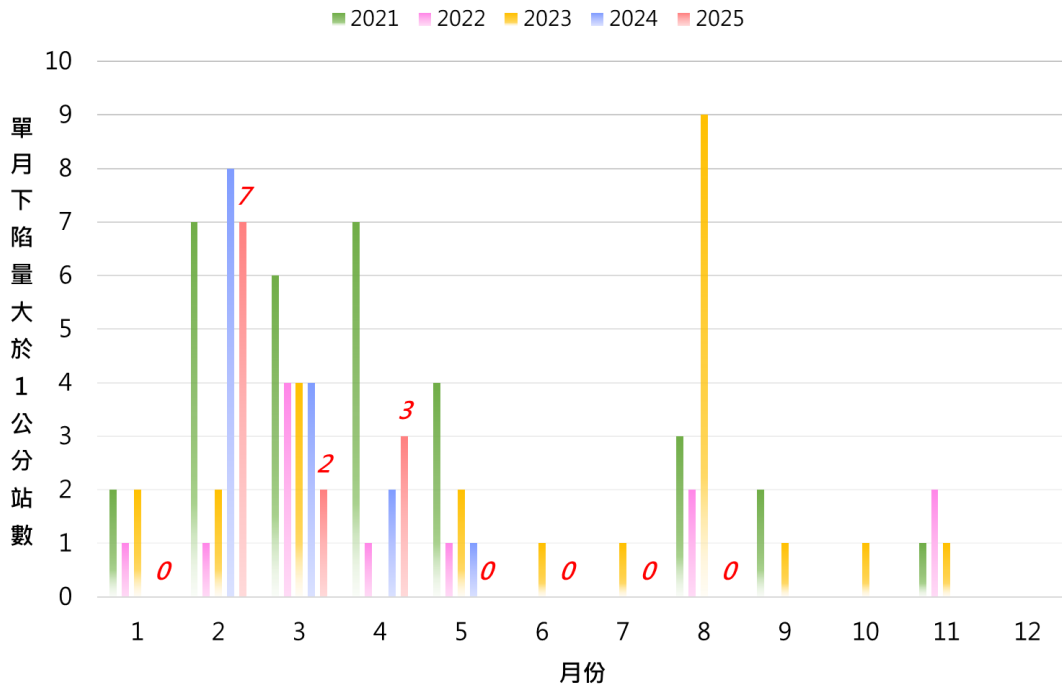
圖 2 110~114 年嘉義與臺南地區 GNSS 固定站單月下陷量大於 1 公分個數統計圖

6. 由 110 年~114 年各 GNSS 固定站之單月變化量統計資料顯示（圖 2 與圖 3），114 年 8 月嘉義與臺南地區測站，無單月變化量大於 10 mm 之測站，與去年同期相當(113 年 8 月亦為 0 站)；高雄與屏東地區單月變化量大於 10 mm 站數為 0 站，較去年同期減少（113 年 8 月為 1 站）。

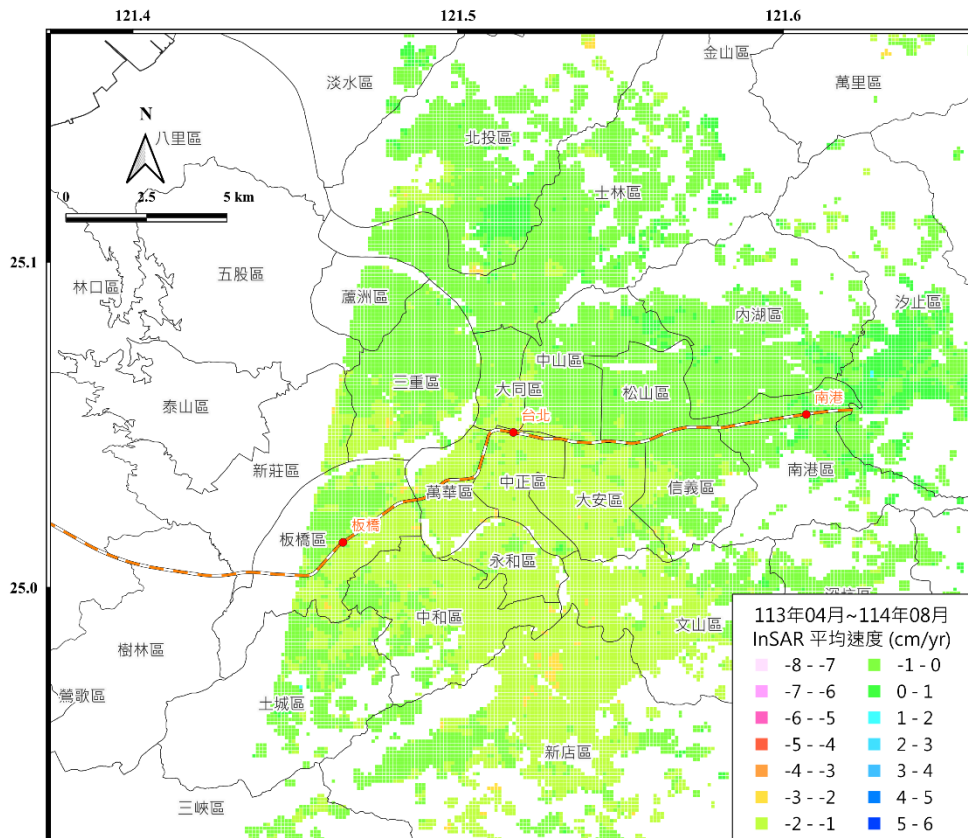
圖 6 臺北地區 113 年 4 月~114 年 8 月之位移速度場

- (一) 完成 113 年 4 月~114 年 9 月全臺 (彰雲以外之基隆、臺北、新北、桃園、新竹、苗栗、臺中、嘉義、臺南、高雄、屏東、南投、宜蘭、花蓮、臺東地區) 之 Sentinel-1 衛星影像與軌道資料蒐集。
- (二) 完成 113 年 4 月~114 年 8 月之 Sentinel-1 衛星影像資料雷達干涉處理，相關成果如圖 16~圖 17 所示：
  - (1) 臺北地區(圖 6)：113 年 4 月~114 年 8 月之速度成果顯示盆地範圍內整體無顯著下陷情事。盆地範圍內僅有北投、士林與新店區有局部區域約-1 至-3 cm/yr 之下陷狀況，可後續觀察是否與現地用地狀況有關。
  - (2) 桃園地區(圖 7)：113 年 4 月~114 年 8 月之速度成果顯示變化速率約在正負 1 cm/yr 之間，整體無顯著下陷情事。
  - (3) 新竹地區(圖 8)：113 年 4 月~114 年 8 月之速度成果顯示變化速率約在正負 1 cm/yr 之間，整體無顯著下陷情事。
  - (4) 苗栗地區(圖 9)：113 年 4 月~114 年 8 月之速度成果顯示變化速率約在正負 1 cm/yr 之間，整體無顯著下陷情事。
  - (5) 臺中地區(圖 10)：113 年 4 月~114 年 8 月之速度成果顯示變化速率約在 0 至-2 cm/yr 之間，整體無顯著下陷情事。
  - (6) 嘉義地區 (圖 11)：113 年 4 月~114 年 8 月之速度成果顯示，目前僅義竹鄉有局部區域呈現-2 至-3 cm/yr 之下陷狀況，其餘區域無明顯下陷趨勢產生。沿海地區(東石、布袋一帶)尚未呈現下陷趨勢，內陸地區目前亦無呈現下陷趨勢產生，然近期成果顯示抬升速率漸緩，顯示此段時間仍有下陷狀況，須注意該區域後續下陷速率增加之情況 (圖 16)。
  - (7) 臺南地區(圖 12)：113 年 4 月~114 年 8 月之速度成果顯示，目前無大範圍下陷情事發生，整體下陷速率約為 1 至 2 cm/yr，後續需持續觀察。

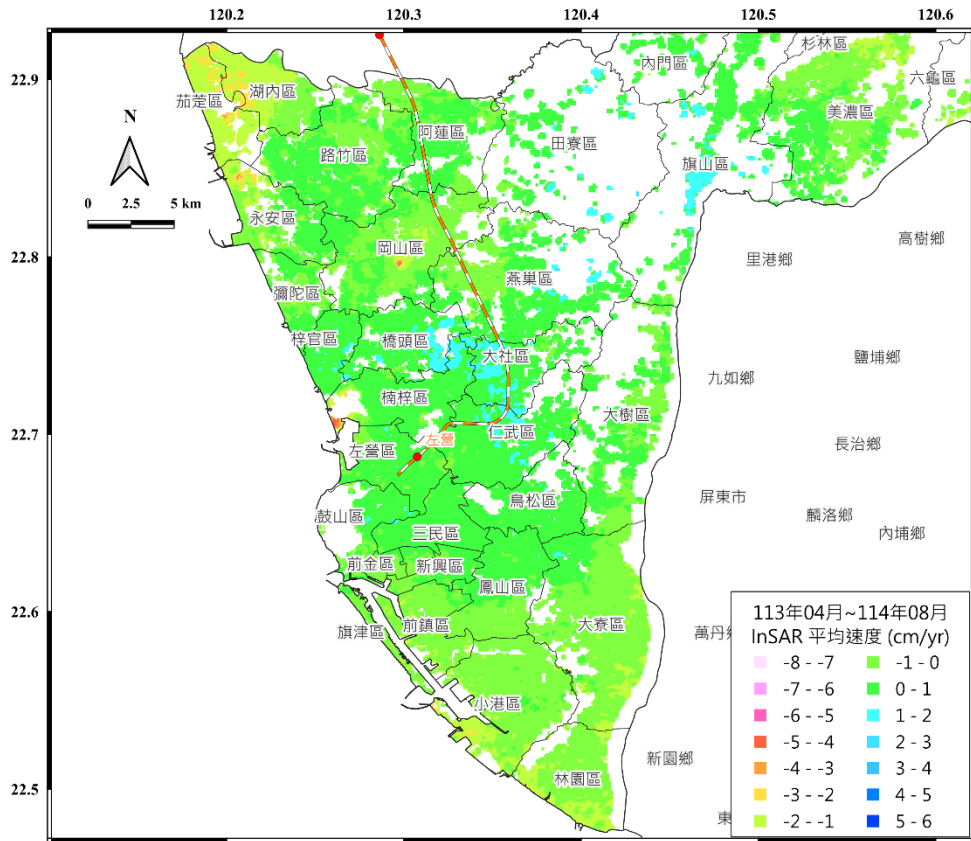
圖 13 高雄地區 113 年 4 月~114 年 8 月之位移速度場

- (8) 高雄地區(圖 13)：113 年 4 月~114 年 8 月之速度成果顯示，目前無大範圍下陷情事發生，惟茄萣、湖內、永安、岡山、楠梓與小港地區有零星的下陷狀況發生，下陷速率約為 2 至 4 cm/yr，後續需持續觀察。
- (9) 屏東地區 (圖 14)：113 年 4 月~114 年 8 月之速度成果顯示整體並無下陷狀況，林邊及佳冬地區目前亦未呈現下陷趨勢，需留意近期及後續下陷速率變化趨勢 (圖 17)。
- (10) 宜蘭地區(圖 15)：113 年 4 月~114 年 8 月之速度成果顯示，目前無大範圍下陷情事發生，惟礁溪、壯圍、宜蘭、員山、三星、冬山、羅東與五結地區有零星的下陷狀況發生，下陷速率約為 2 至 4 cm/yr；五結地區相對其他區域下陷速率較大，下陷速率約為 3 至 5 cm/yr，後續需持續觀察是否與現地用地狀況有關。

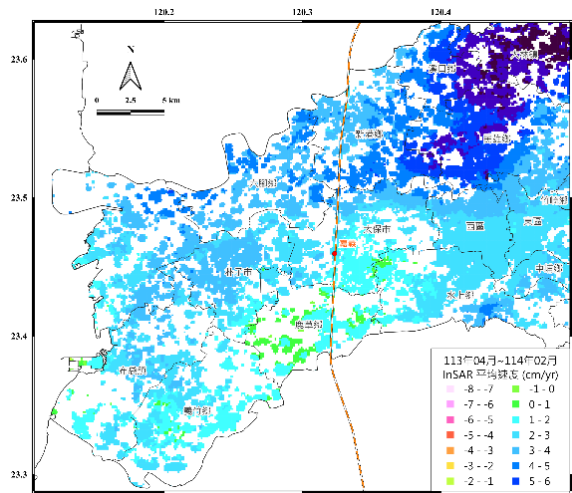
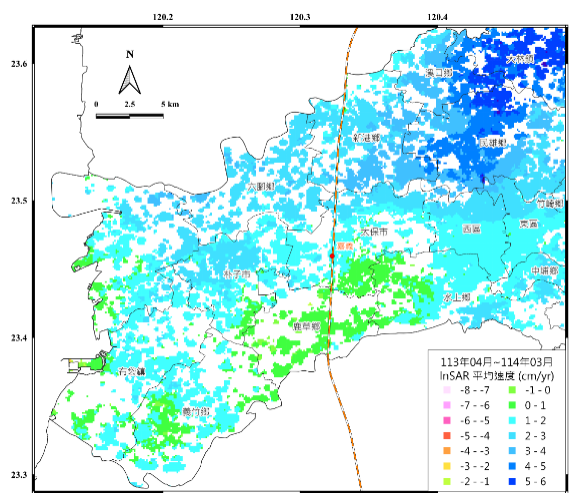
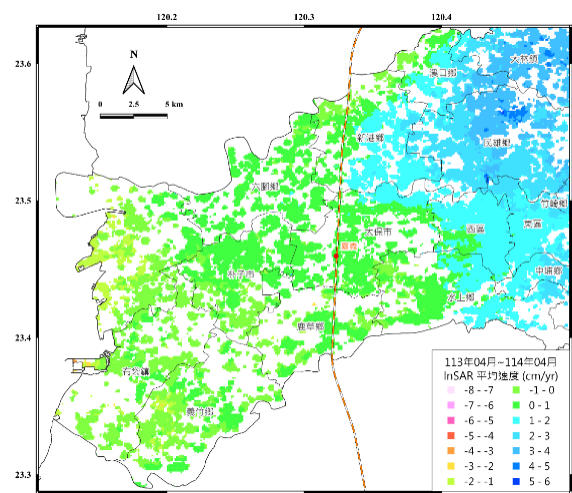
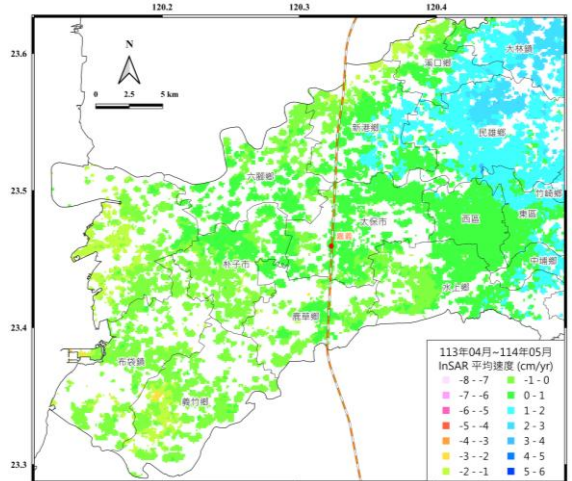
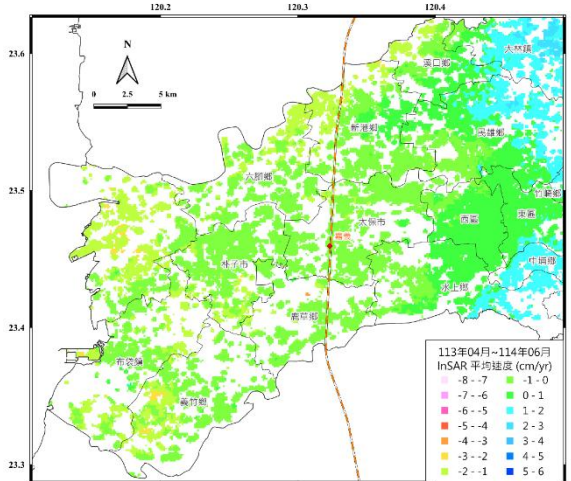
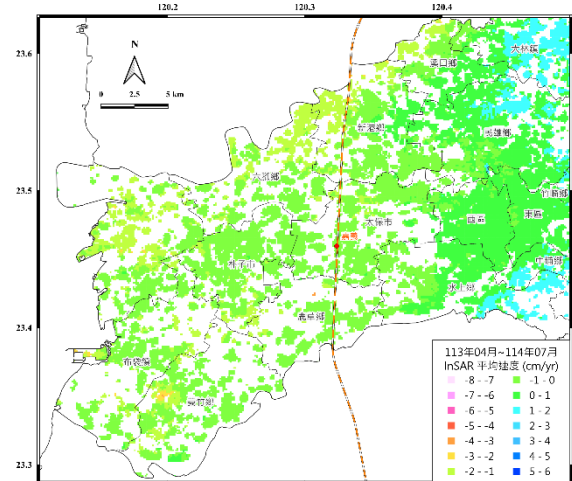
圖 16

嘉義地區 113 年 4 月~114 年 7 月之位移速度場
