彰雲地區104年地層下陷 初步檢測情形

水文技術組

經濟部水利署

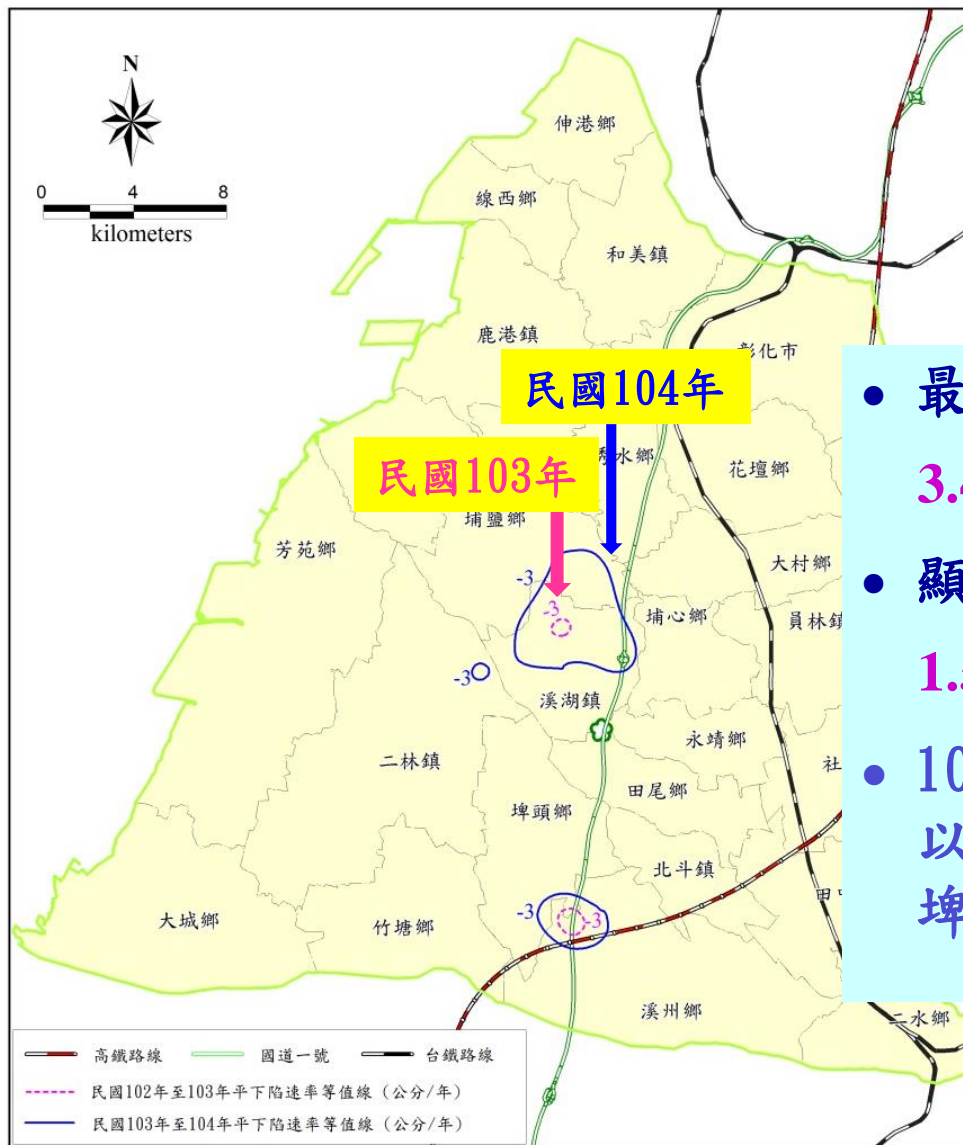
■ 彰化地區下陷比較(103年與104年)

- 最大下陷速率(公分/年)
3.4 (103年)→4.1 (104年)
- 顯著下陷面積(平方公里)
1.5(103年)→ 25.8 (104年)
- 104年顯著下陷範圍(3公分以上), 主要為埔鹽、溪湖埤頭及溪州等鄉鎮。

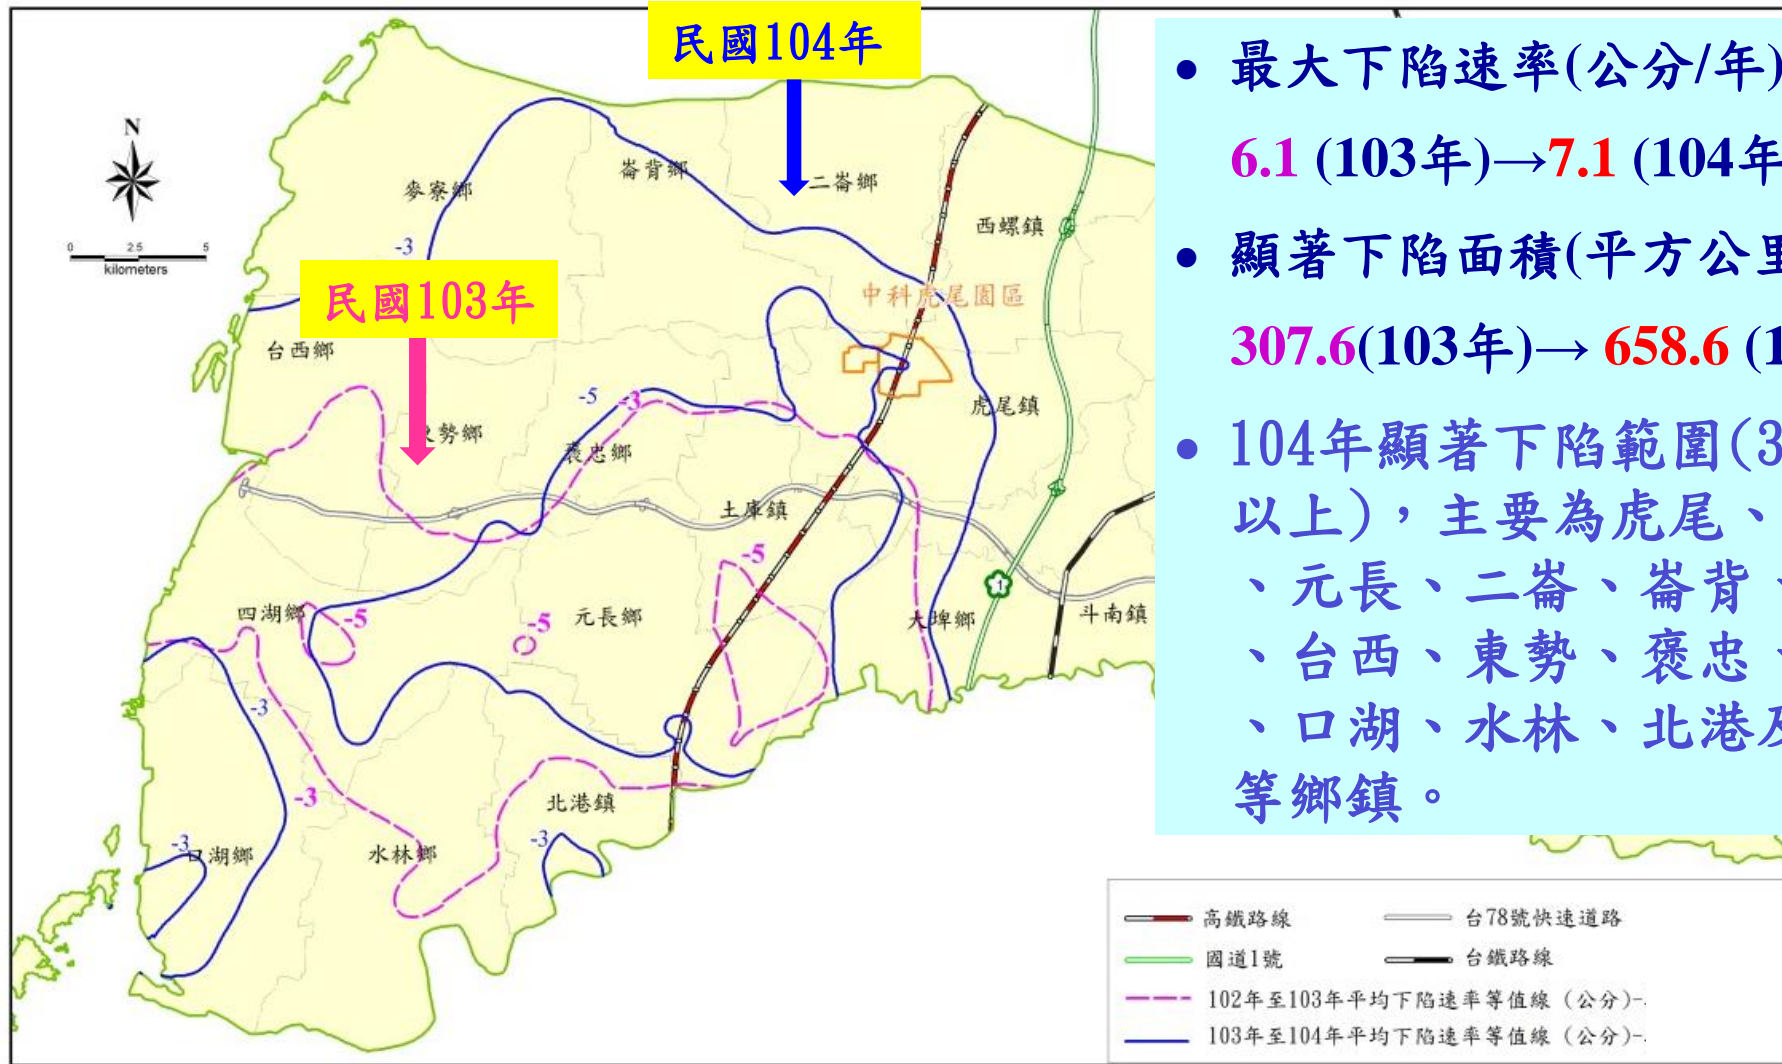
■ 雲林地區下陷比較(103年與104年)

- 最大下陷速率(公分/年)
6.1 (103年)→7.1 (104年)
- 顯著下陷面積(平方公里)
307.6(103年)→ 658.6 (104年)
- 104年顯著下陷範圍(3公分以上)，主要為虎尾、土庫、元長、二崙、崙背、麥寮、台西、東勢、褒忠、四湖、口湖、水林、北港及大埤等鄉鎮。

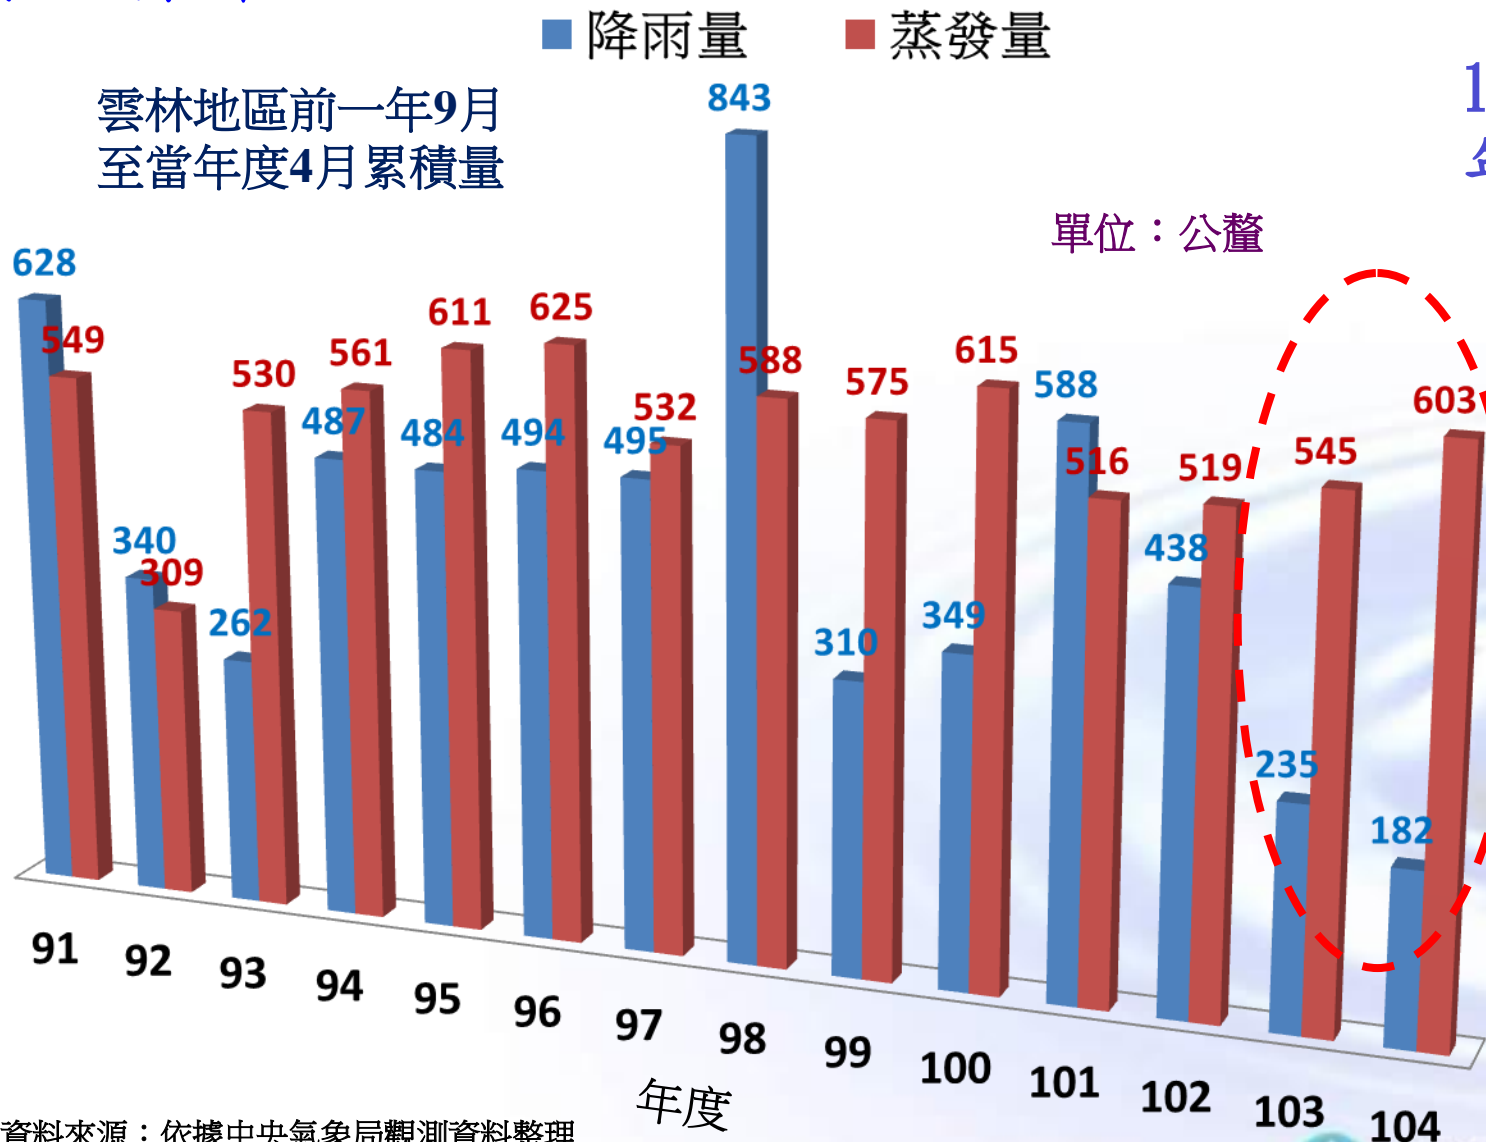
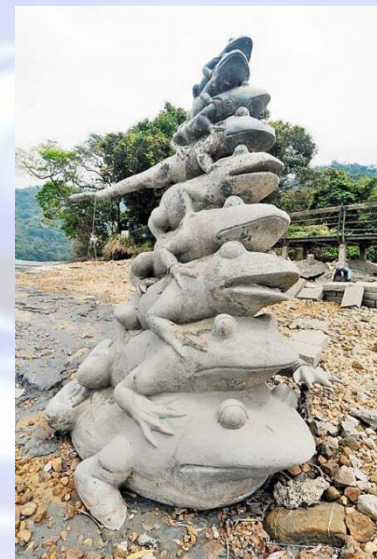
雲林地區前一年9月至當年度4月累積量

水情條件嚴峻

103、104連續兩年之水文條件為91年以來最差

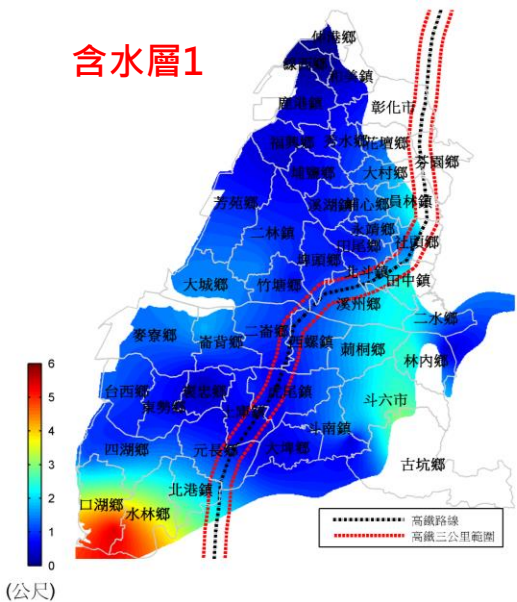
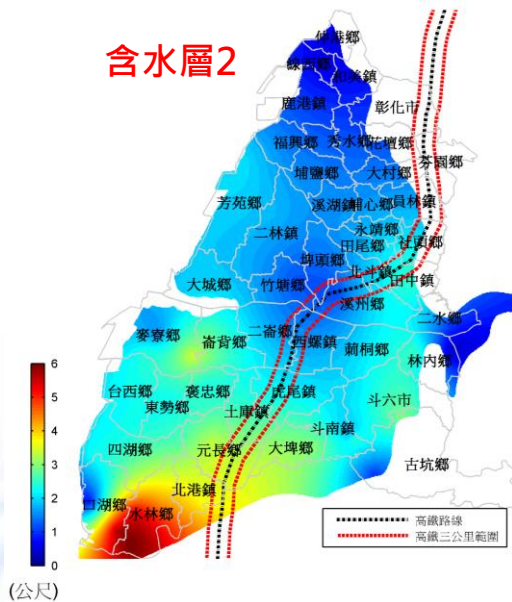
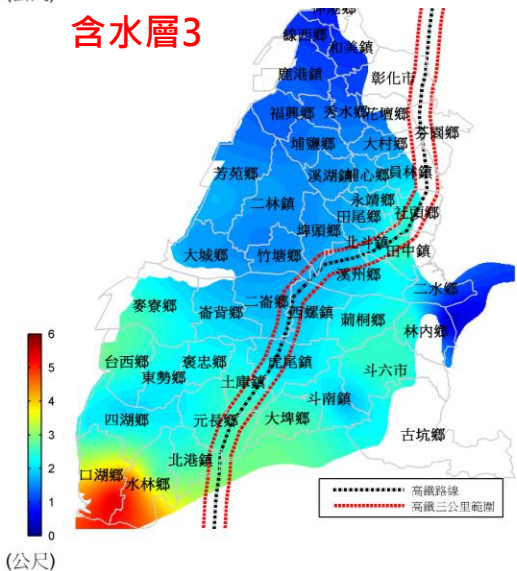
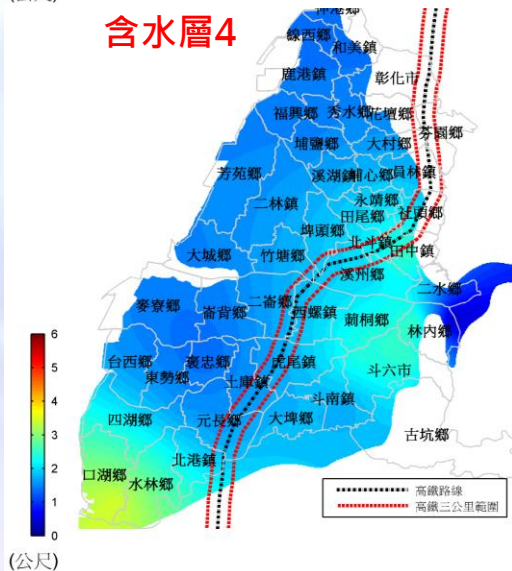
103年4月
與104年4月
地下水水位
空間變化，均呈
現下降之趨勢

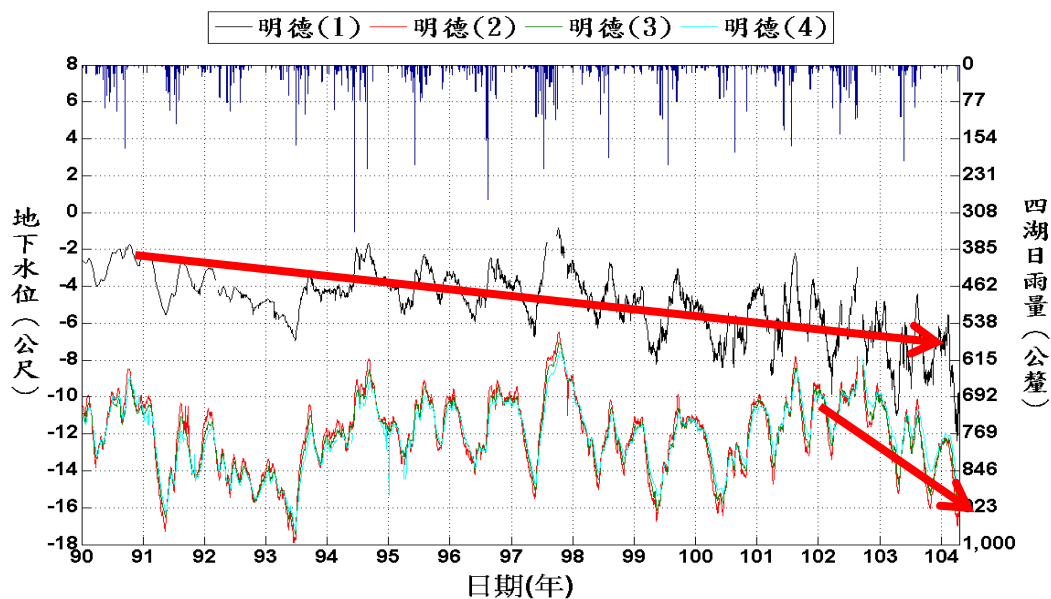
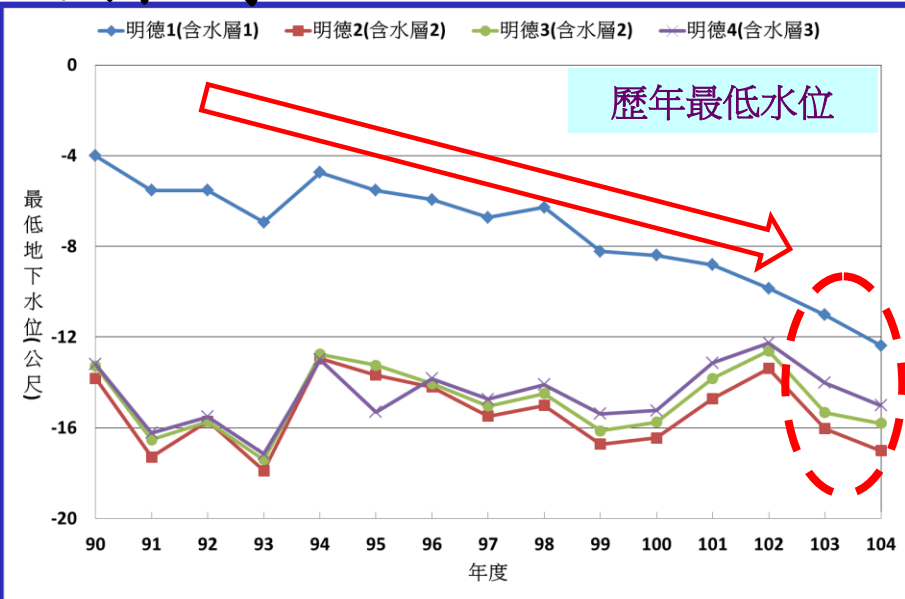
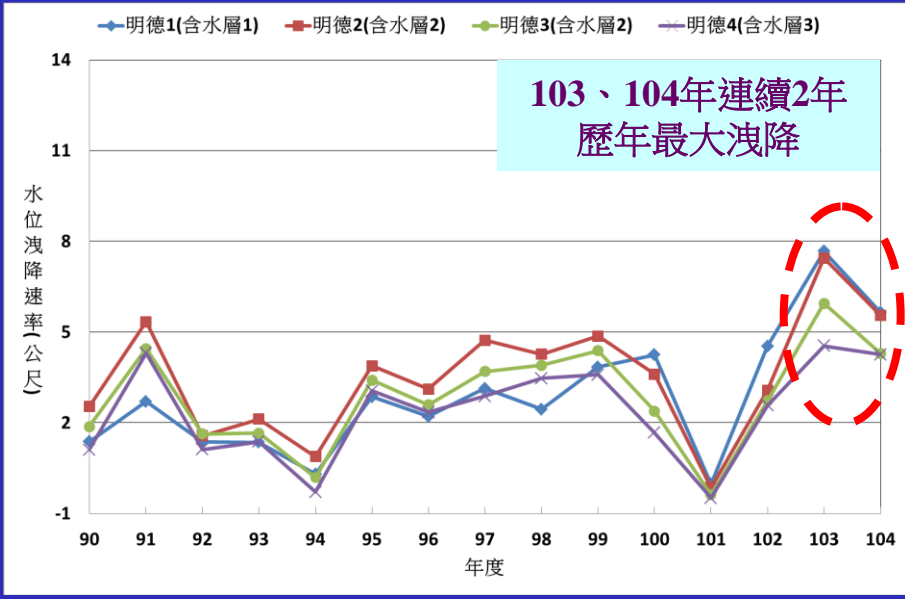
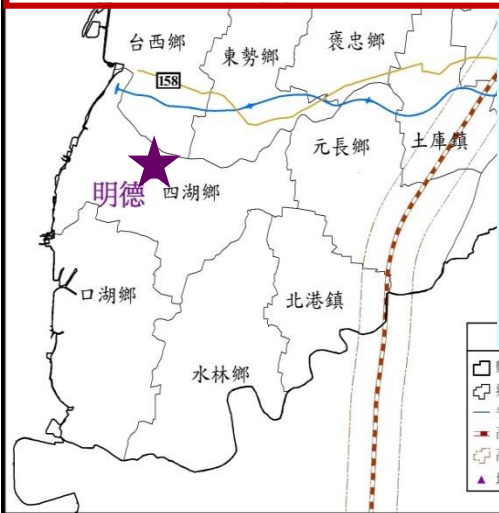
- 地下水位達近年來之最低
- 103及104年水位洩降量近年來之最大

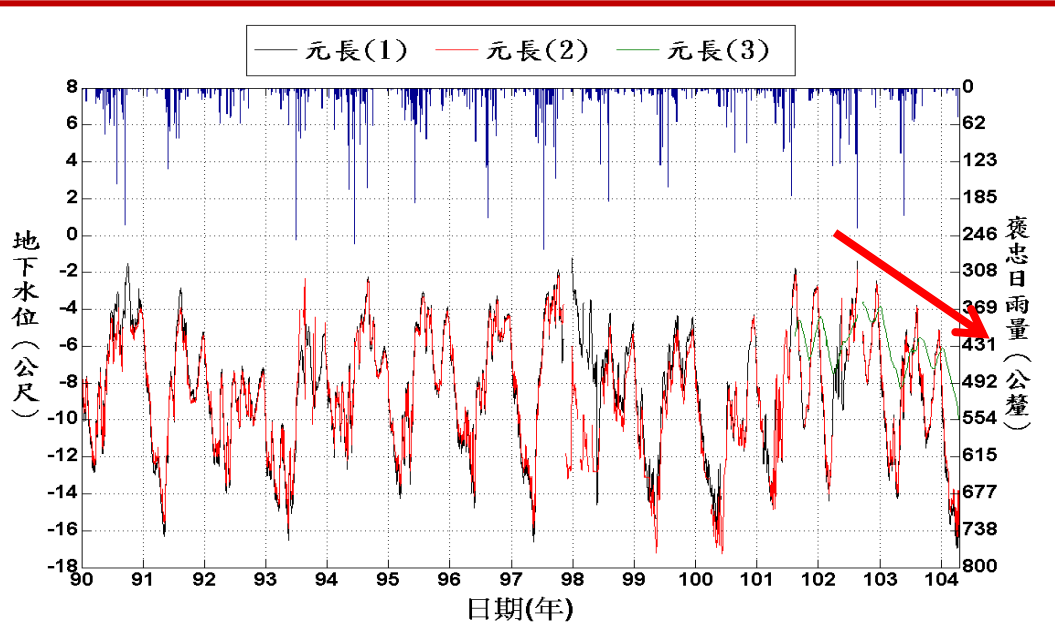
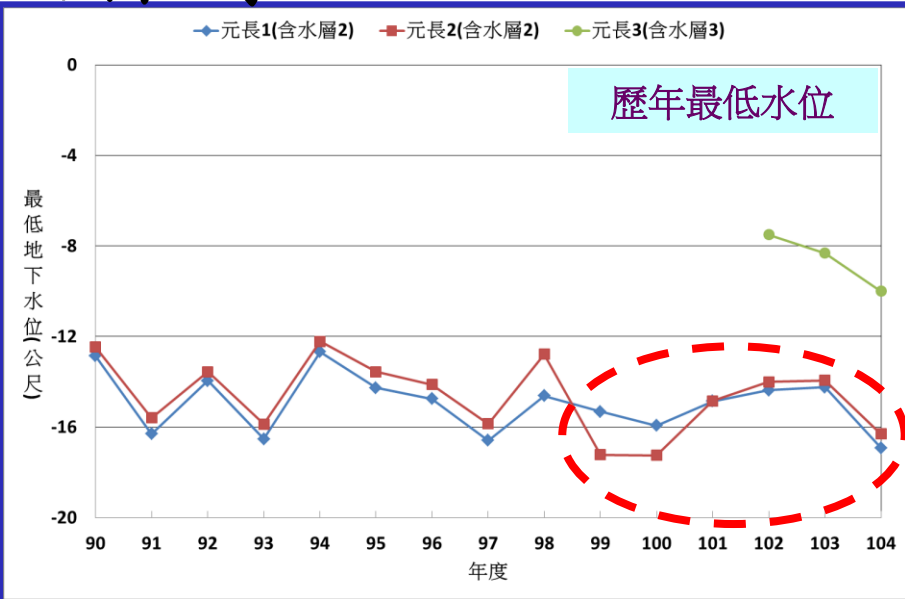
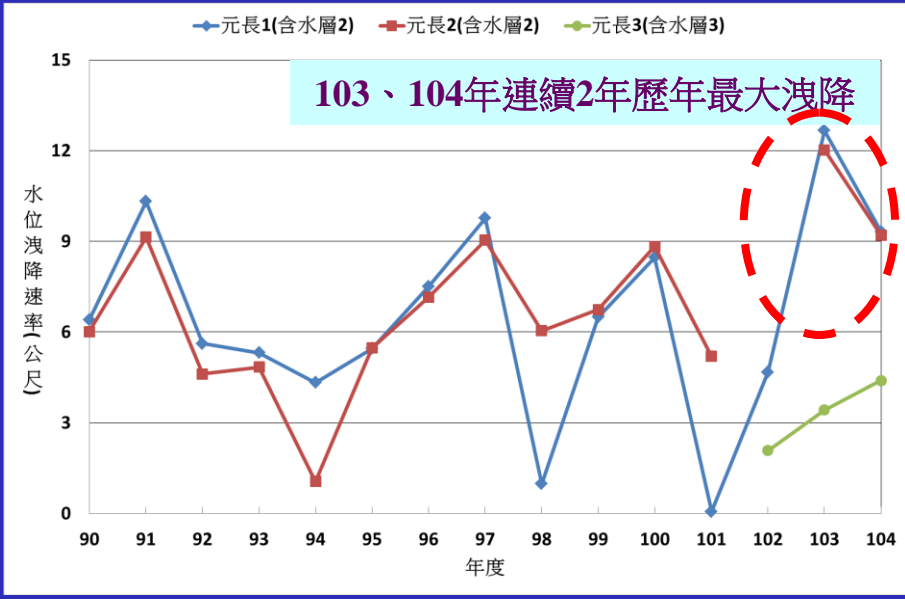
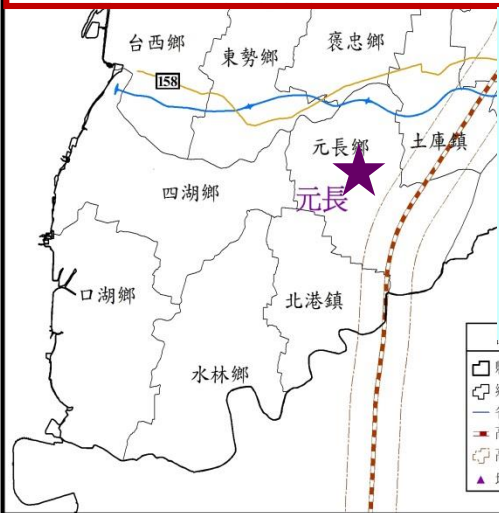
- 地下水位達近年來之最低
- 103及104年水位洩降量近年來之最大
