第 10501 期中央管河川水庫變異（編號 20710501009）查證回報成果

第 105101 期中央管河川水庫變異（編號 201105101004）查證回報成果

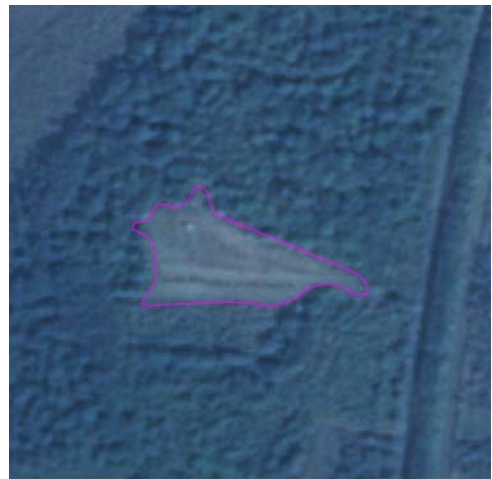
| 內容描述 | 遭民眾種植高莖作物(香蕉) | | |

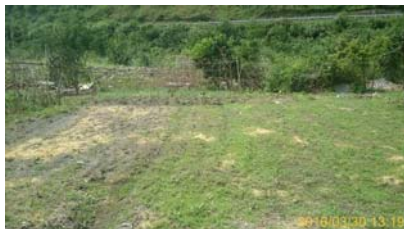
| 內容描述 | 經巡查該處遭民眾未經許可種植，儘速查明行為人。 | | |

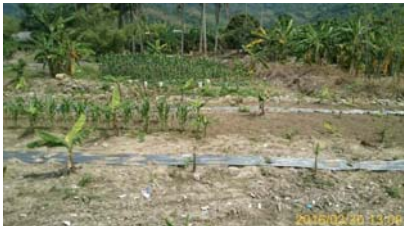
| 內容描述 | 經查為台糖所有土地，種植高莖作物，行為人合法承租，惟未至本局申請已請行為人將高莖作物剷除。 | | |

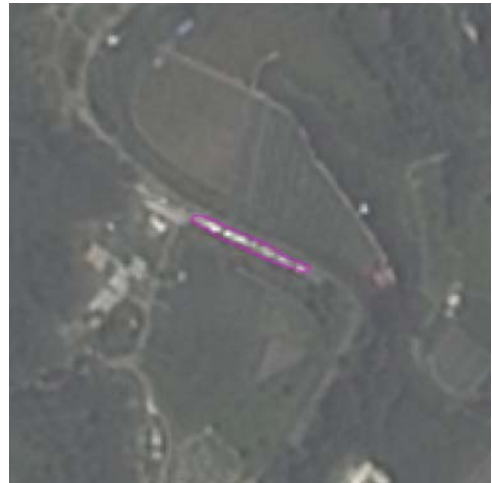
| 內容描述 | 經現勘變異點顯示位置現況查對，水流右岸流向河床樣貌無明顯異常改變，護岸構造物查未遭破壞。 | | |

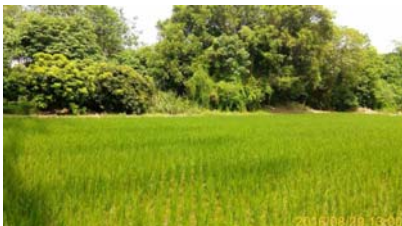
| 內容描述 | 現場未經申請許可種植水稻，將依規辦理。 | | |

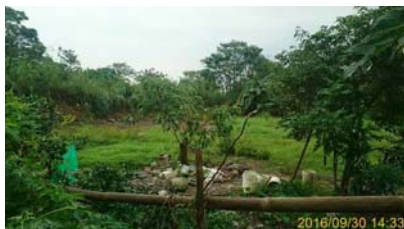
| 內容描述 | 變異點係屬非法種植，函請管理機關桃園市政府查明妥處(105.10.13 水十管字第 10502060950 號函)。 | | |
