第 113033 期中央管河川水庫變異（編號 205113033005）查證回報成果

第 113063 期中央管河川水庫變異（編號 211113063015）查證回報成果

第 113083 期中央管河川水庫變異（編號 211113083005）查證回報成果

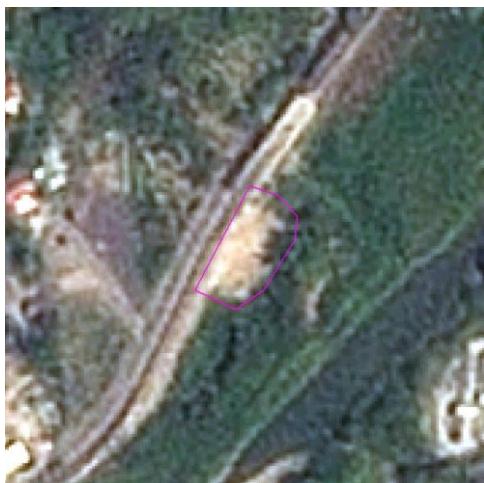
後期衛星影像 (SPOT7)

權責單位	第五河川分署	查報日期	2024/03/28
查證結果	違規	變異類型	傾倒廢棄物、土
內容描述	本為廢棄物案件，本分署早已於 1 月 31 日發現變異，當時即通報嘉義縣環保局及當地派出所前往查察，案件目前由嘉義縣環保局查辦中。		
現地照片

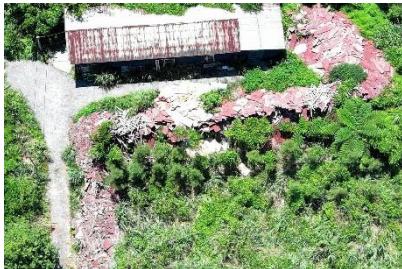
回報資訊			
權責單位	臺北水源特定區管理分署	查報日期	2024/09/02
查證結果	違規	變異類型	傾倒廢棄物、土
內容描述	現況有疑似未經申請擅自堆置廢棄物，將函請新北市政府本權責卓處。		
現地照片

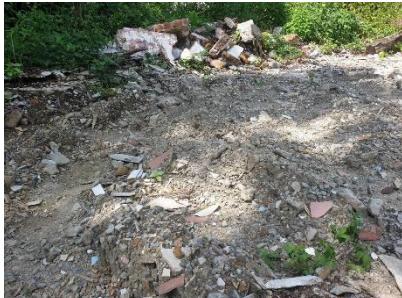
回報資訊			
權責單位	臺北水源特定區管理分署	查報日期	2024/09/03
查證結果	違規	變異類型	傾倒廢棄物、土
內容描述	疑似傾倒營建廢棄物		
現地照片
