第 951202 期中央管河川水庫變異（編號 205951201010）查證回報成果

第 960501 期中央管河川水庫變異（編號 206960501001）查證回報成果

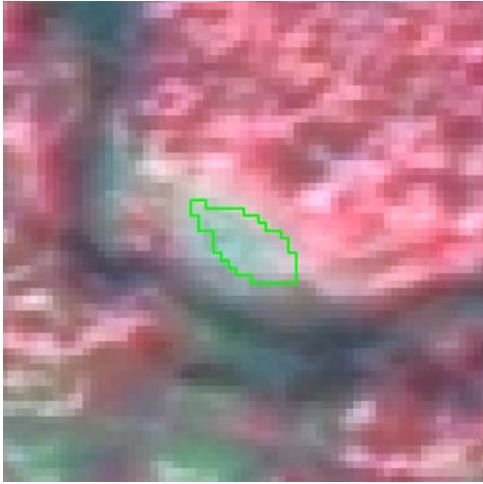
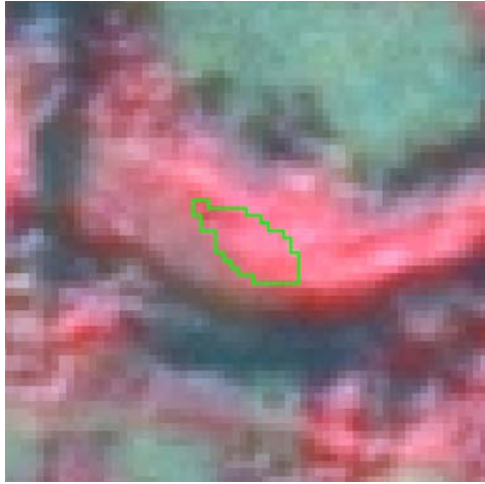
| 前期衛星影像 (FORMOSAT2)<br>拍攝日期 (2006/11/17)<br> | | 後期衛星影像 (FORMOSAT2)<br>拍攝日期 (2006/12/20)<br> | |

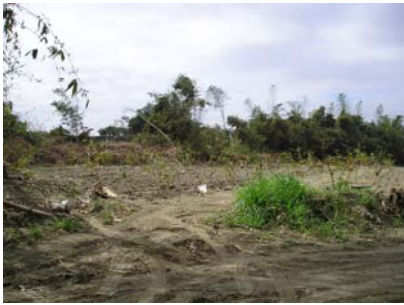
| 查證結果 | 違規 | 變異類型 | 整地 |
| 內容描述 | 原有竹園廢，並栽植新竹苗。 | | |
| 現地照片 | <br>原有竹園廢，並栽植新... | | |

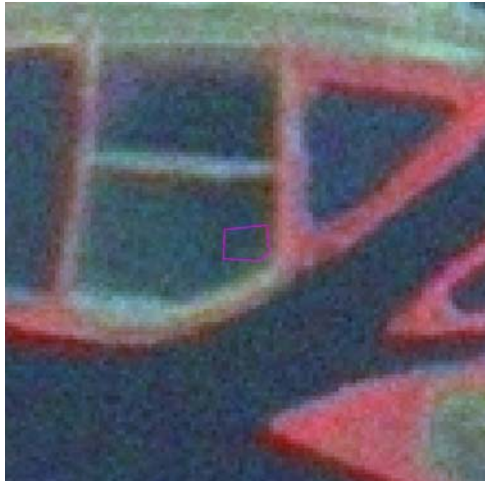
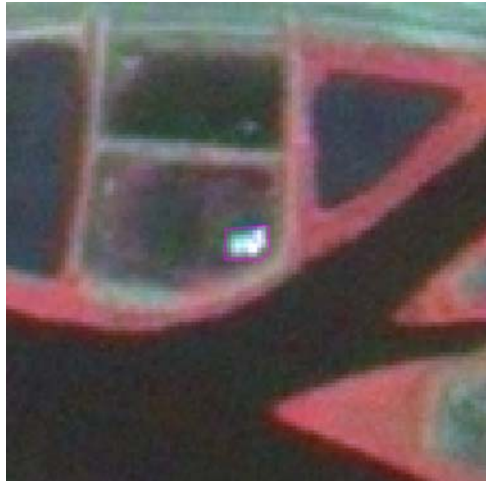
| 變異點資訊 | | | |
|---|---|---|---|
| 前期衛星影像 (FORMOSAT2)<br>拍攝日期 (2007/04/09)<br> | | 後期衛星影像 (FORMOSAT2)<br>拍攝日期 (2007/05/10)<br> | |

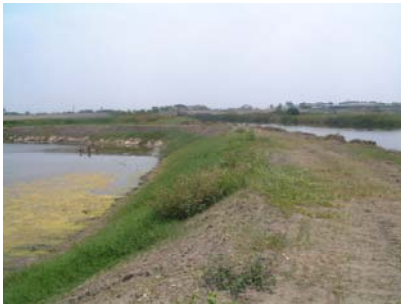
| 變異點資訊 | | | |
|---|---|---|---|
| 查證結果 | 違規 | 變異類型 | 整地 |
| 內容描述 | 台南市同安段河川區域內舊有漁塭塹堤除草整地 | | |
| 現地照片 | <br>舊有漁塭塹堤及池底鋤草整地 | | |
