第 990502 期中央管河川水庫變異（編號 201990502001）查證回報成果

第 990702 期中央管河川水庫變異（編號 207990702002）查證回報成果

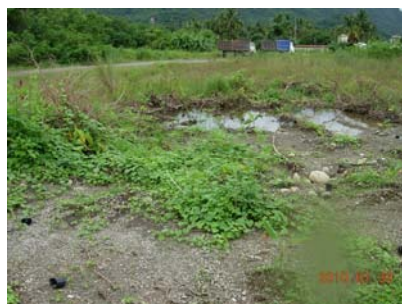
現地照片

| 內容描述 | 河川區域內私有土地種植植物(香蕉) | | |

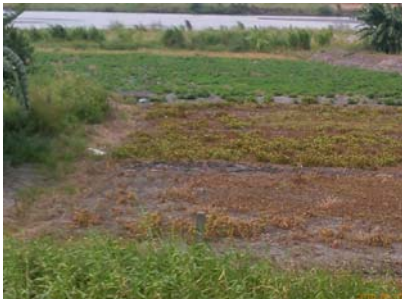
| 現地照片 | | | |

| 內容描述 | 現場情形如圖示系農民種植整地所為。 | | |

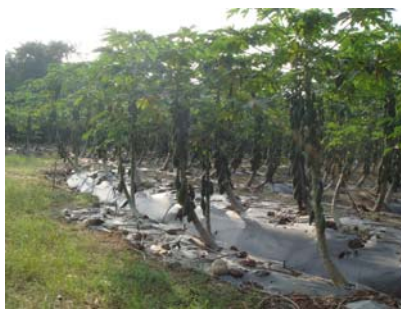
現地照片

| 內容描述 | <p>前往 查報 99 年 10 月第 1 期<br/> 編號 203991001001 號變異點<br/> 變異原因：該變異點係為民眾未經申請種植所致, 本局已列案剷除。</p> | | |

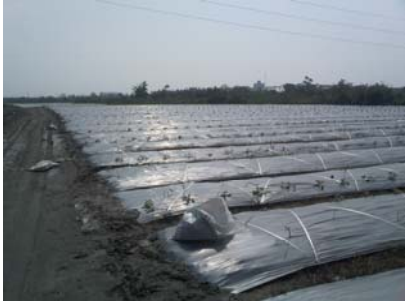
| 現地照片 | | | |

| 內容描述 | 本案位於蘭陽溪右岸蘭陽大橋上游種植整地，該區段目前正辦理河川公地清查作業，已請種植戶依規定申請。 | | |

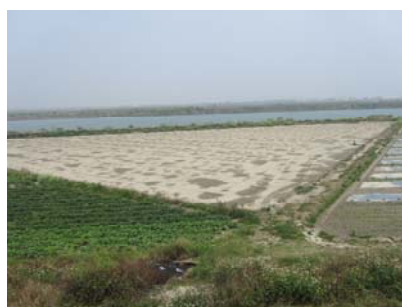
現地照片

| 內容描述 | 9419-3-068-1 經職現場查看發現為河川公地農民整地欲種植・地號 R561 台南市大塭寮段經查未有許可紀錄，本案待查明行為人後將要求補申請否則依規定取締。 | | |

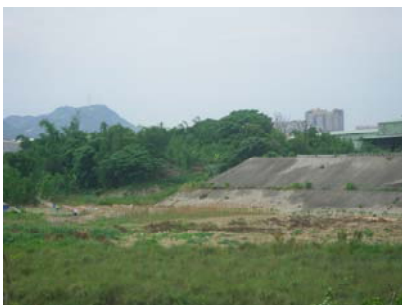
| 現地照片 | | | |

| 內容描述 | 現場勘查衛星偵測變異點 2101000402001，係為民眾於樹林堤防堤外高灘地種植作物。 | | |

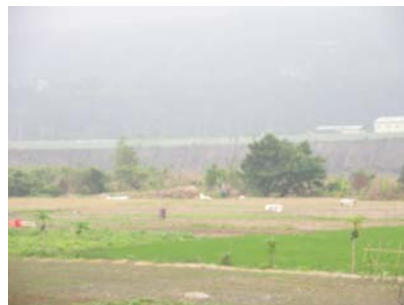
現地照片

| 內容描述 | 該變異點係遭種植，擬行文桃園縣政府查明是否經申請河川公地許可。 | | |
