110 年度彰化與雲林地區地層下陷監測及分析
Monitoring and Analyzing Land Subsidence of Changhua
and Yunlin Area in 2021

12 月份工作月報
(11 月份監測資料分析成果)

執行單位：綠環工程技術顧問有限公司

中華民國 110 年 12 月 10 日

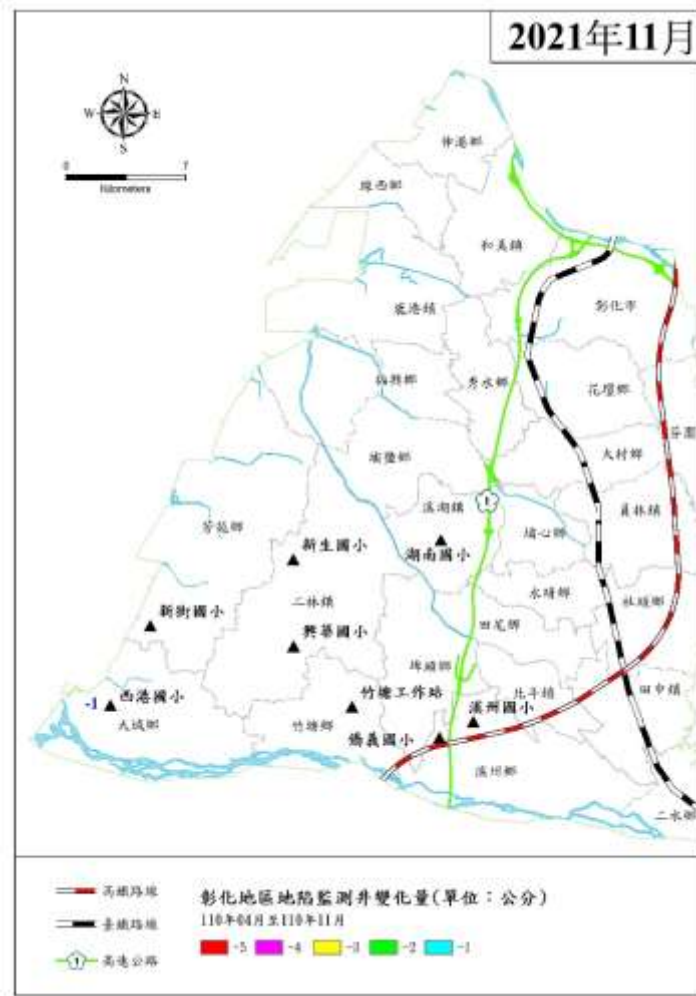
1. 截至 110 年 11 月底止，彰雲地區持續監測之地陷監測井共計 35 口；由 110 年 4 月～110 年 11 月底止之地陷監測井檢測成果顯示（表 3 與圖 1、圖 2），目前彰化地區以溪湖鎮湖南國小地陷監測井之累積下陷量較大，為 8 mm，沿海區域地陷監測井多呈回脹趨勢，而內陸區域則呈壓縮趨勢；雲林地區以土庫鎮秀潭國小地陷監測井之累積下陷量最大，為 24 mm，區域內以虎尾、土庫、元長、大埤、褒忠、崙背、二崙、四湖與東勢等地之地陷監測井為壓縮趨勢，其餘地區以回脹為主。
2. 由近 4 年單月變化量統計資料顯示（表 3、圖 3），彰化及雲林地區 11 月份無下陷量超過 1 cm 之地陷監測井；相對今年 10 月而言，11 月份彰雲地區整體下陷情勢稍有減緩（圖 4 與圖 5）。
3. 完成彰雲地區地陷監測井現場量測工作，現場量測照片詳附件一。

圖 1 彰化地區 110 年 4 月~110 年 11 月地陷監測井累積變化量圖
 註：圖中負值為下陷。110/4~110/11 僅西港國小地陷監測井累積下陷量超過 1 cm。

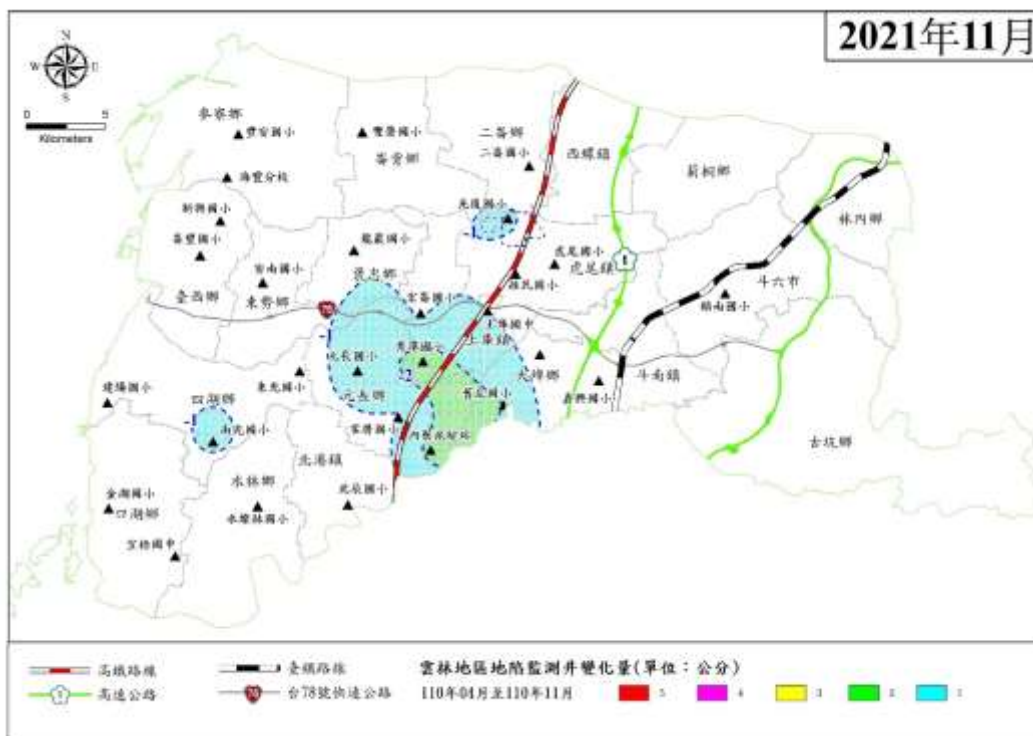
圖 2 雲林地區 110 年 4 月~110 年 11 月地陷監測井累積變化量圖
 註：圖中負值為下陷。

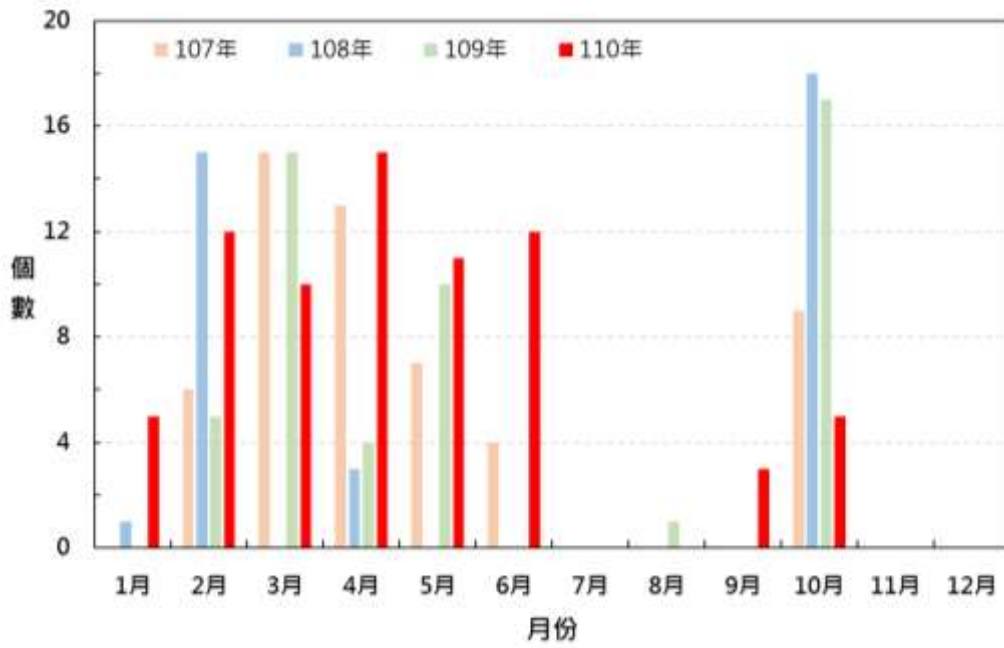
圖 3 彰雲地區 107~110 年地陷監測井單月下陷量大於 1 cm 個數統計圖

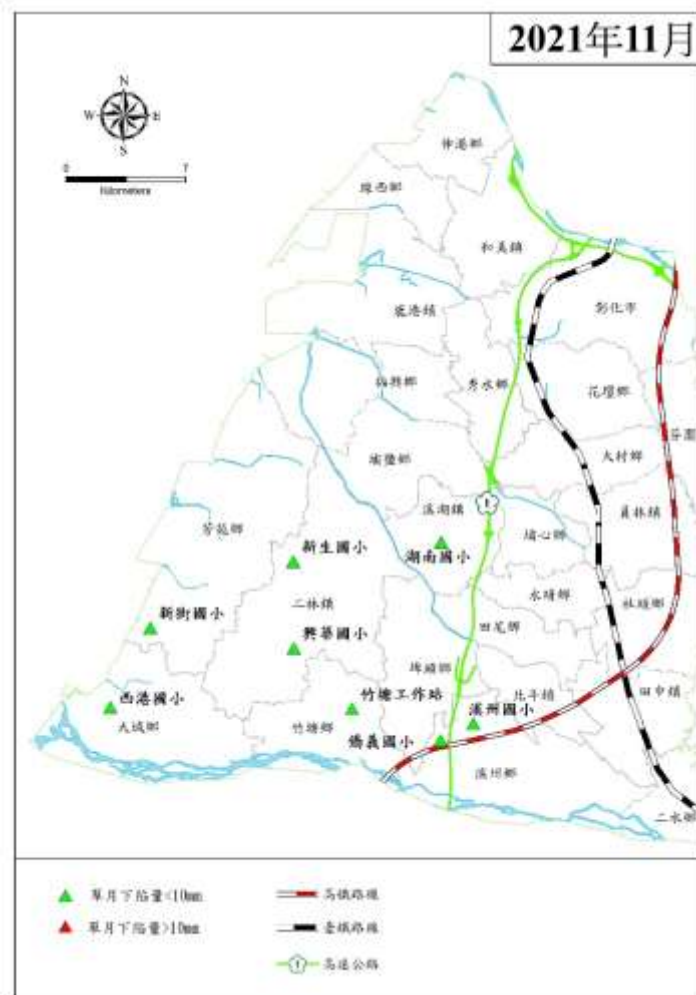
圖 4 彰化地區 110 年 11 月(單月)地陷監測井量測成果圖

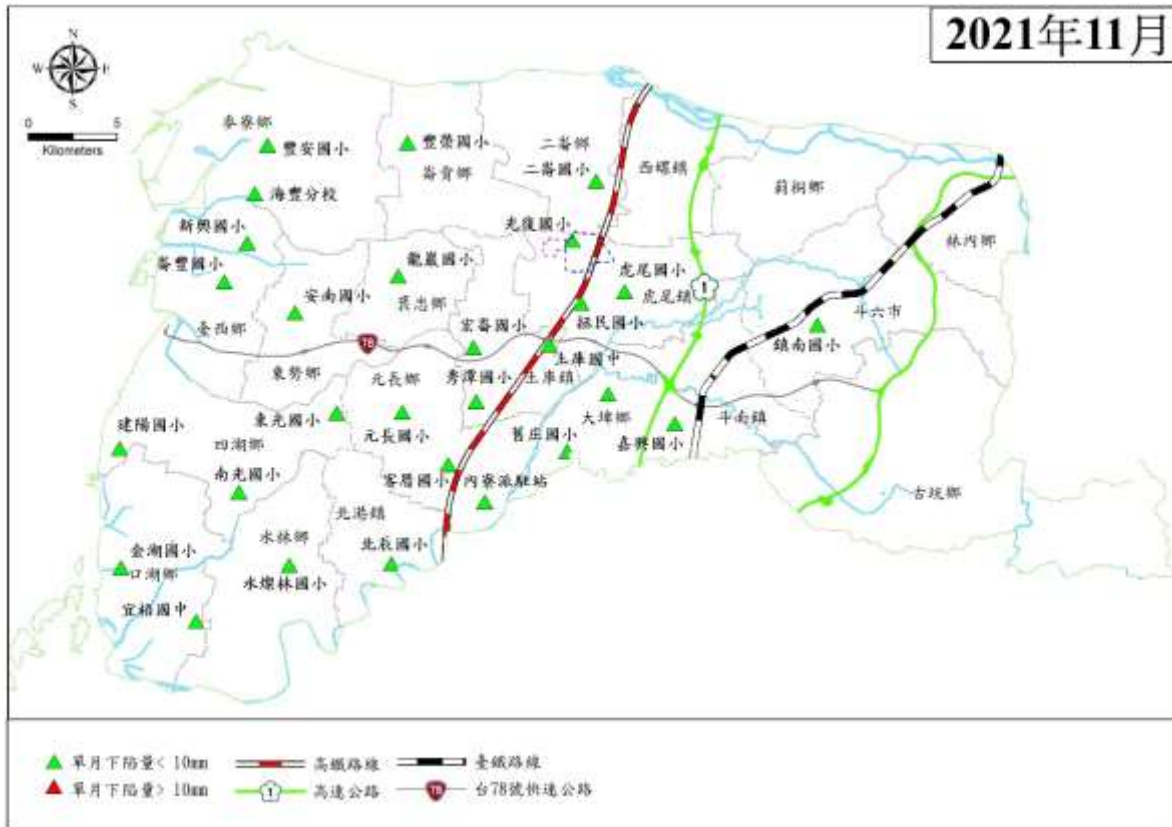
圖 5 雲林地區 110 年 10 月(單月)地陷監測井量測成果圖

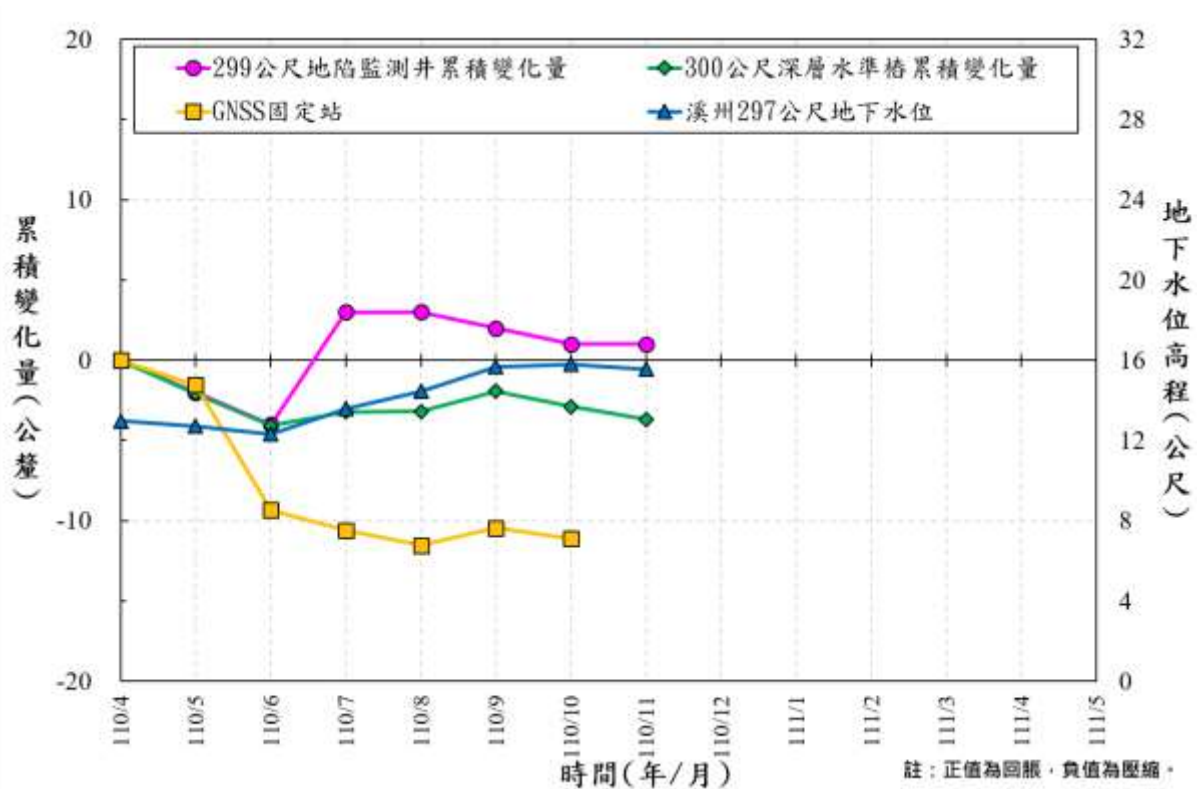
1. 截至 110 年 11 月底止，彰雲地區持續監測之深層水準樁共計 7 口；由 110 年 4 月~110 年 11 月底止之深層水準樁檢測成果顯示(表 4)，目前彰化地區累積下陷量以溪州國小 300 公尺深層水準樁最大，為 3.7 mm；雲林地區累積下陷量以秀潭國小 70 公尺深層水準樁最大，為 15.7 mm。
2. 今年 11 月彰化及雲林地區深層水準樁單月變化量各深層水準樁均呈壓縮趨勢；此外，本月份並無壓縮超過 1 cm 之樁位，與 109 年同期相比，彰化及雲林地區壓縮趨勢較為減緩。
3. 由各深層水準樁與地陷監測井或 GNSS 測站之觀測比較成果顯示(圖 6~圖 9)，深層水準樁與其他監測設施之變形趨勢一致，於地下水位回升時，下陷趨勢減緩，而地下水位下降時，下陷趨勢增加。
4. 110 年 11 月彰雲地區之深層水準樁無資料缺失。

圖 6 彰化縣溪州國小 110/4~110/11 監測成果比較圖

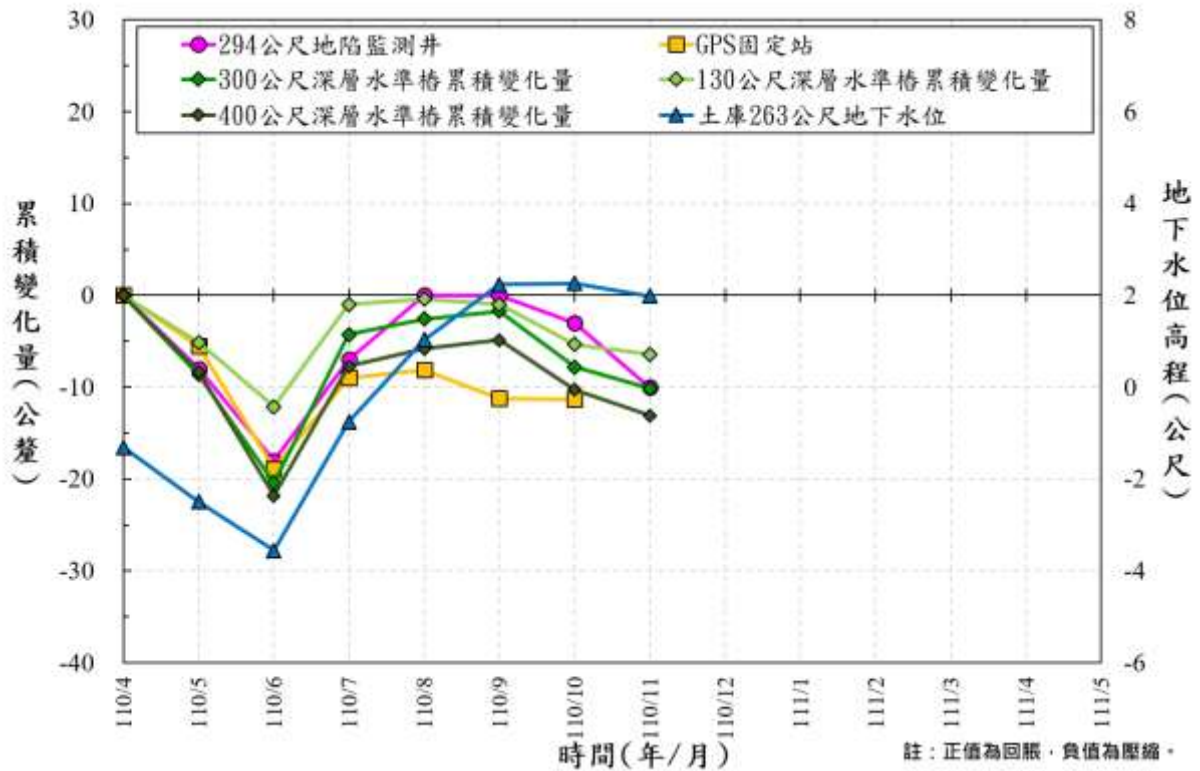
圖 7 雲林縣土庫國中 110/4~110/11 監測成果比較圖

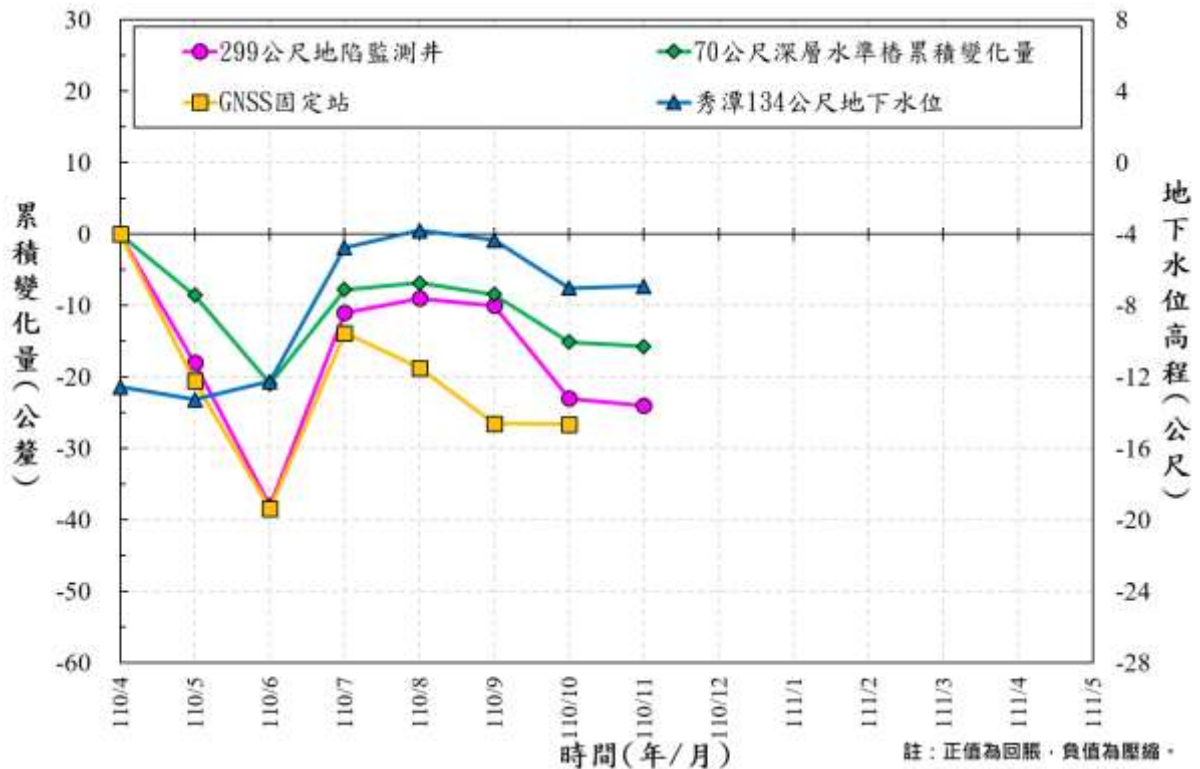
圖 8 雲林縣秀潭國小 110/4~110/11 監測成果比較圖

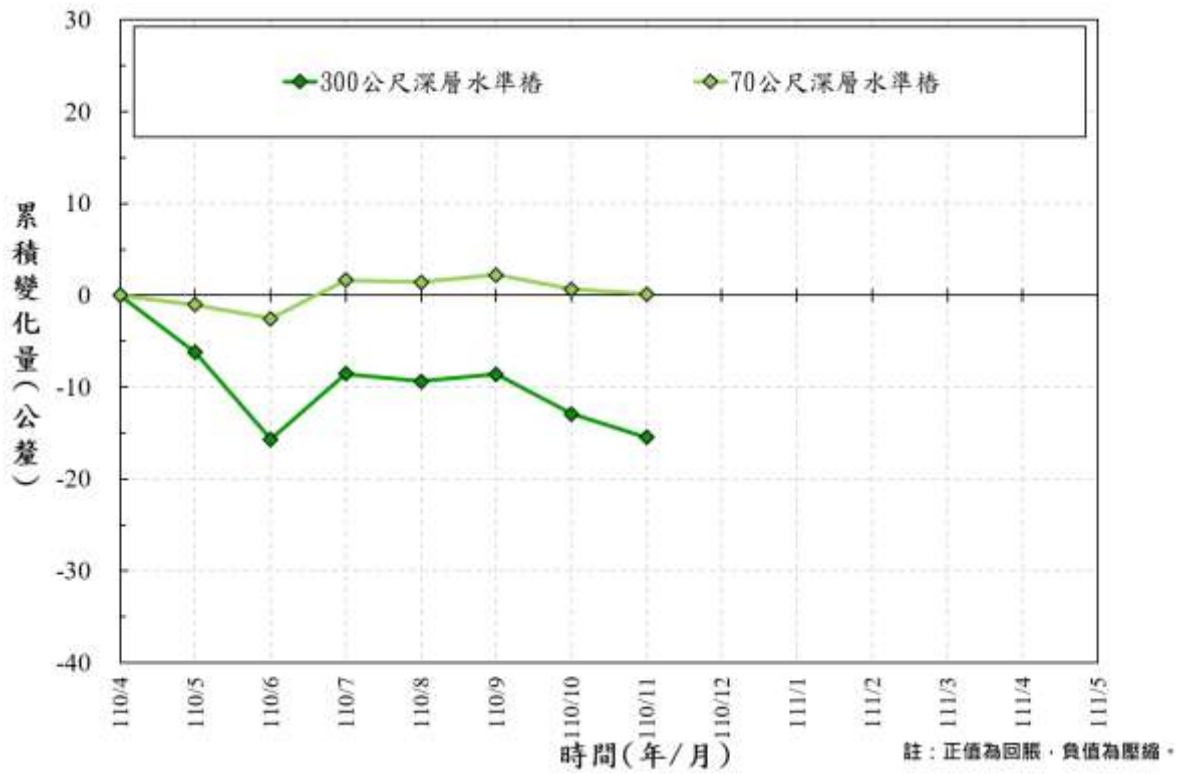
圖 9 雲林縣中科虎尾園區 110/4~110/11 監測成果比較圖

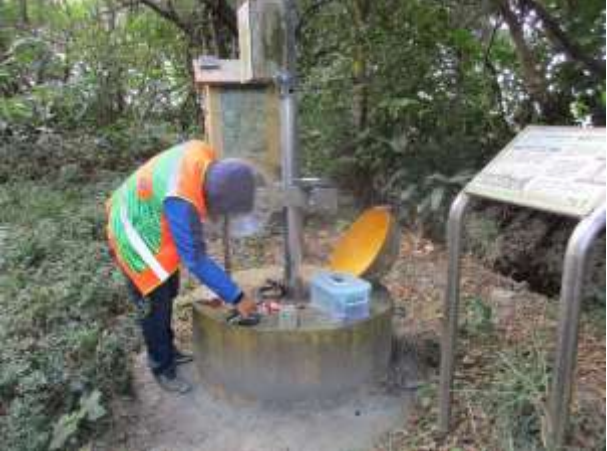
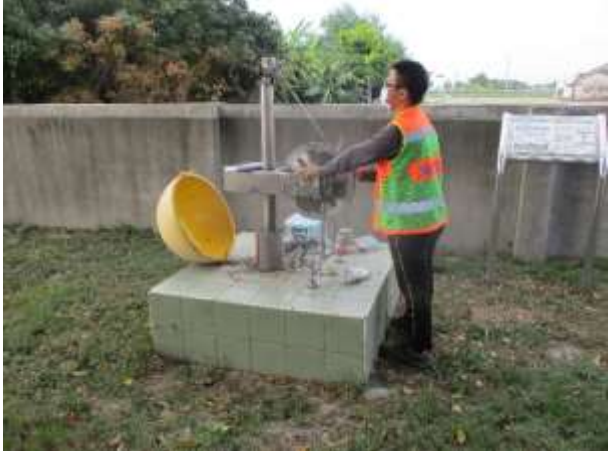
時間	2021/11/04			時間	2021/11/04		
地陷監測井名稱	客厝國小	井況	良好	地陷監測井名稱	內寮派駐站	井況	良好

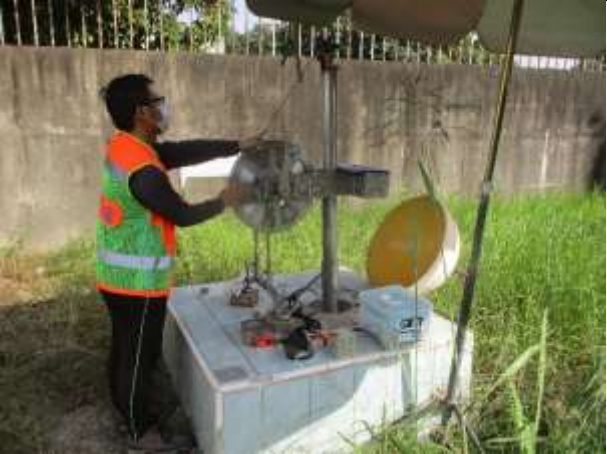
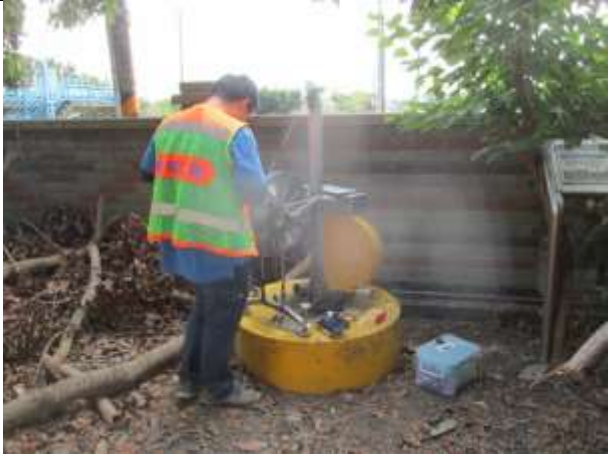
時間	2021/11/04			時間	2021/11/04		
地陷監測井名稱	土庫國中	井況	良好	地陷監測井名稱	秀潭國小	井況	良好

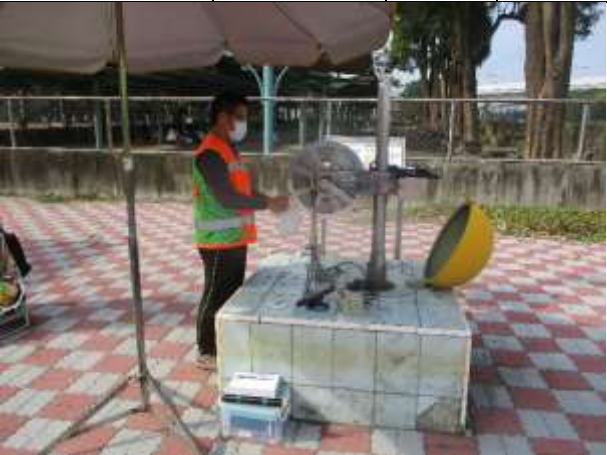
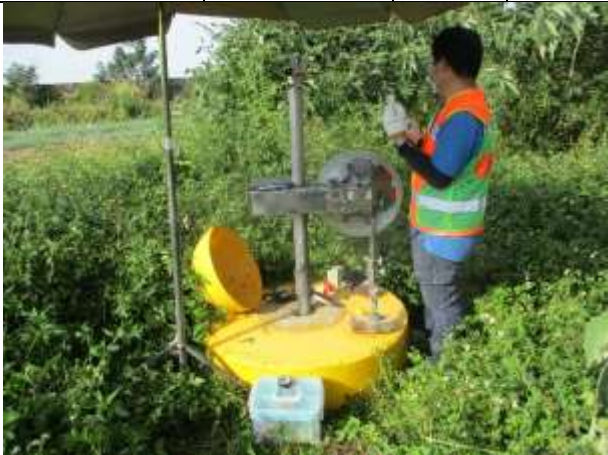
時間	2021/11/24			時間	2021/11/03		
地陷監測井名稱	宏崙國小	井況	良好	地陷監測井名稱	虎尾國小	井況	良好
