109 年度臺北、嘉義、高雄與屏東地區  
地層下陷監測及分析

Monitoring and Analyzing Land Subsidence of Taipei,  
Chiayi, Kaohsiung and Pingtung Area in 2020

5 月工作月報

執行單位：綠環工程技術顧問有限公司

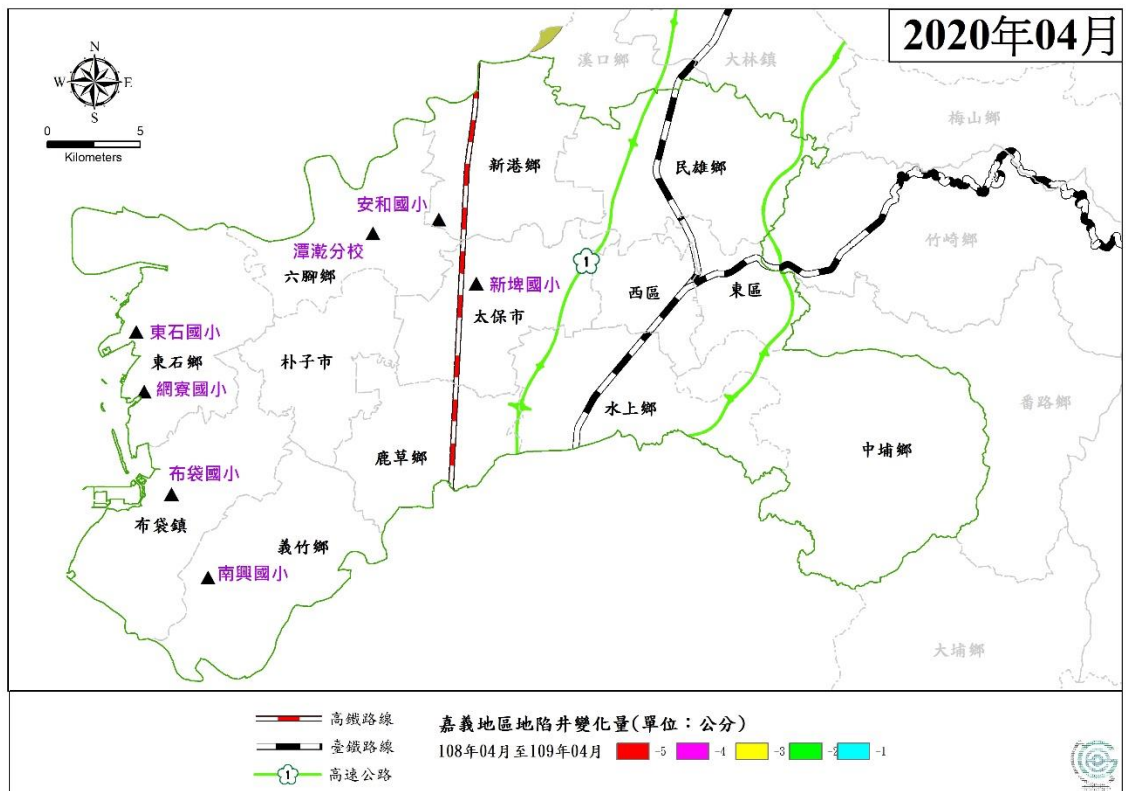
圖 2 嘉義地區 108 年 4 月~109 年 4 月地陷監測井累積變化量圖

- (一) 完成宜蘭、桃園、嘉義、臺南、高雄與屏東地區 4 月份地陷監測井現場量測及分析工作。
  1. 截至 109 年 4 月底止，宜、桃、嘉、南、高、屏地區持續監測之地陷監測井共計 21 口；由 108 年 4 月~109 年 4 月底止之地陷監測井檢測成果顯示（表 3 與圖 1~圖 4），目前除屏東大庄地陷監測井之累積下陷量為 14 公釐外，其餘各地區之

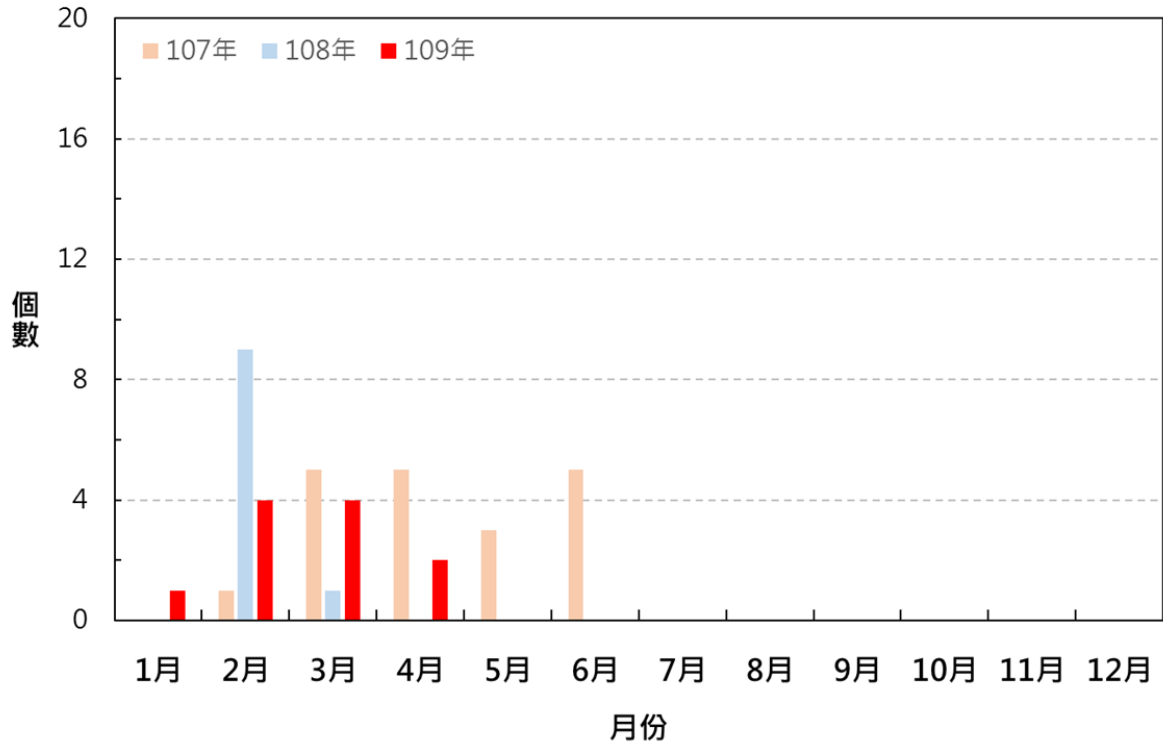
圖 5 宜、桃、嘉、南、高、屏地區 107~109 年地陷監測井單月下陷量大於 1 公分個數統計圖

2. 由近 3 年各地陷監測井之單月變化量統計資料顯示（圖 5），今年 4 月份下陷量超過 10 公釐之地陷監測井有 2 處，數量雖較 108 年同期略微增加（由 0 處增加為 2 處），但仍低於 107 年（由 5 處降為 2 處）；下陷量超過 10 公釐之井位主要分布於嘉義六腳與新港。
3. 由各地陷監測井 4 月份單月變化量分析成果顯示（表 3、圖 6～圖 9），除嘉義地區的安和國小與蒜頭國小潭墘分校地陷監測井下陷量超過 10 公釐外，其餘各地陷監測井之單月變化量均低於 10 公釐。
4. 分析單月變化量超過 10 公釐之地陷監測井資料顯示（表 3、圖 10～圖 11），嘉義六腳鄉蒜頭國小潭墘分校以深度 0～80 公尺、新港鄉安和國小以深度 40～140 公尺為壓縮較明顯之範圍。
5. 完成宜、桃、嘉、南、高、屏地區地陷監測井現場量測與現場環境維護工作，現場量測照片詳附件一，環境維護照片詳附件二。

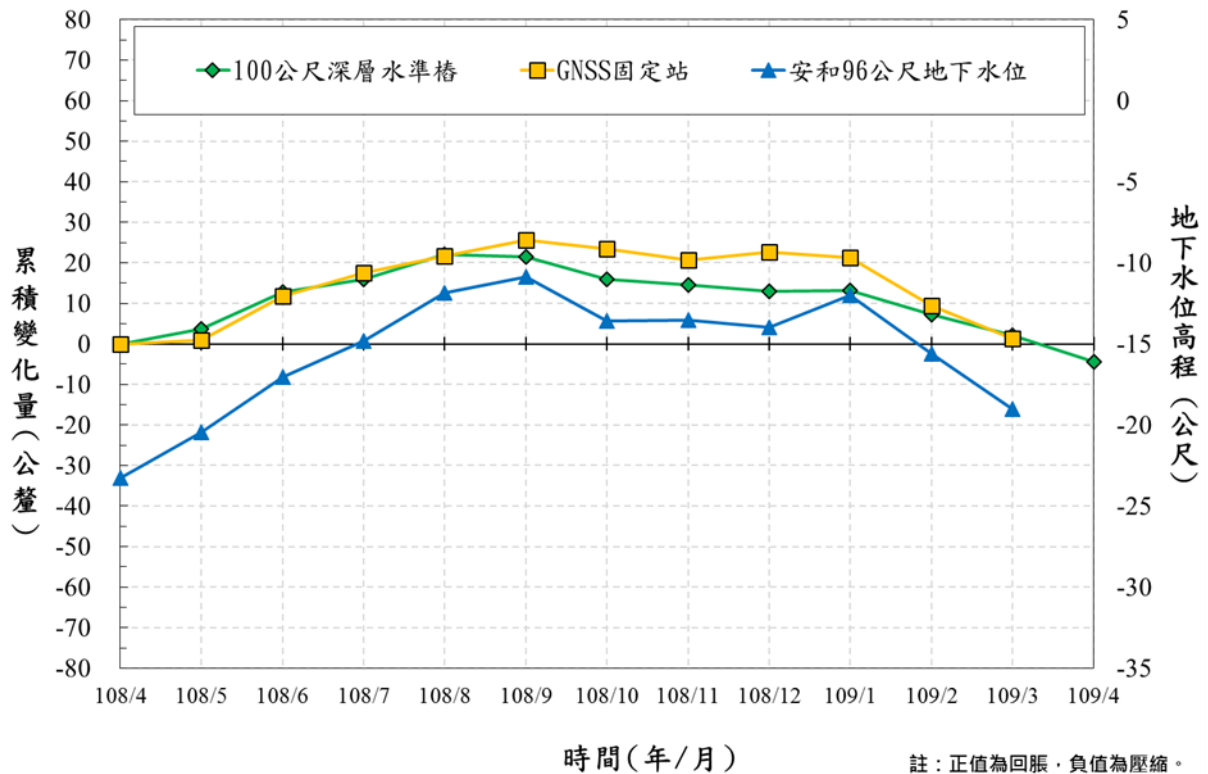
圖 15 嘉義縣灣內國小 108/4~109/4 監測成果比較圖

1. 截至 109 年 4 月底止，嘉義地區持續監測之深層水準樁共計 1 口；由 108 年 4 月~109 年 4 月底止之深層水準樁檢測成果顯示（表 6），目前灣內國小深層水準樁之累積下陷量小於 10 公釐，且單月變化量亦未超過 10 公釐。
2. 由深層水準樁與 GNSS 測站之觀測比較成果顯示（圖 15），兩者之變形趨勢一致，惟 GNSS 觀測成果中壓縮略小於深層水準樁。

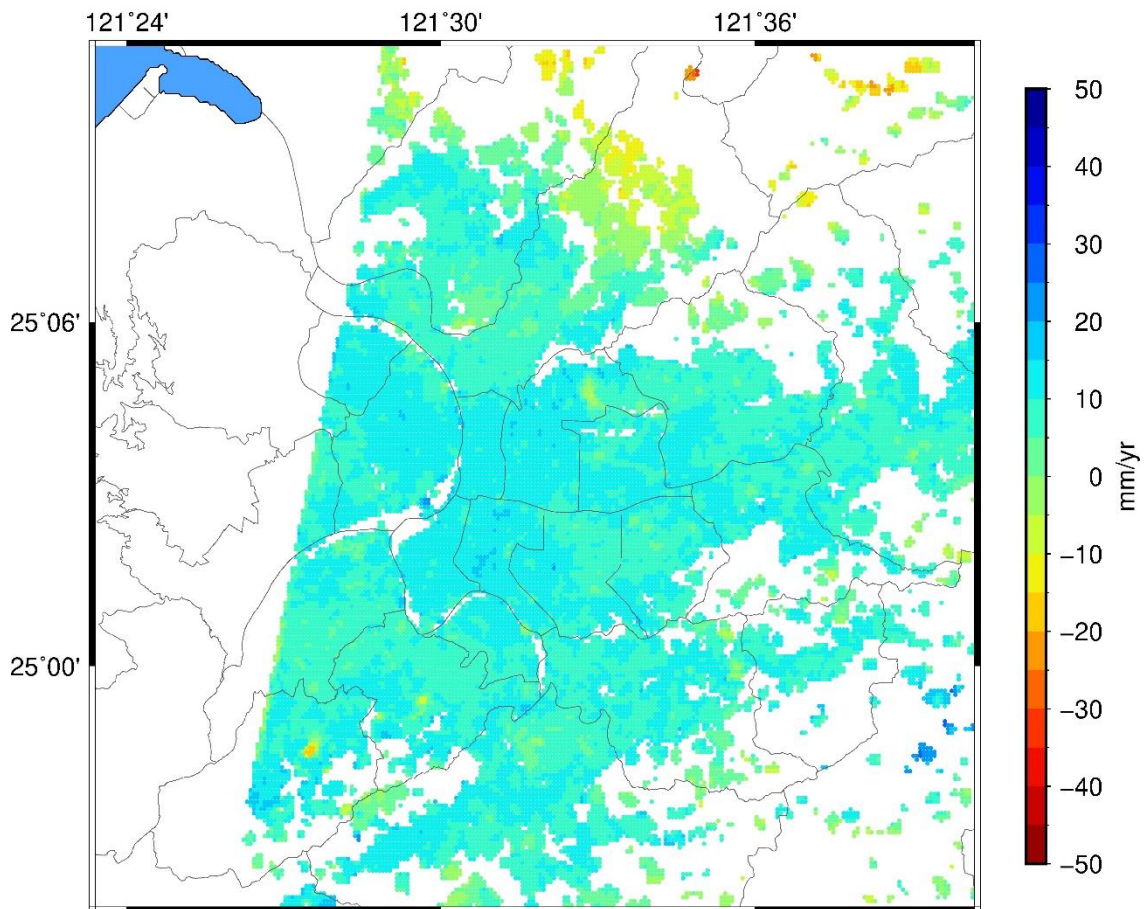
圖 16 臺北地區 108 年 4 月~109 年 3 月之平均位移速度場

- (一) 完成臺北、嘉義、屏東地區 108 年 4 月~109 年 4 月之 Sentinel-1 衛星影像與軌道資料蒐集與臺北、嘉義、屏東地區 108 年 4 月~109 年 3 月之 Sentinel-1 衛星影像資料處理。
- (二) 利用 InSAR 技術針對臺北地區 108 年 4 月~109 年 3 月資料進行解算，由成果顯示（圖 16），目前整體下陷趨勢並不明顯，下陷速率約在 $\pm 10$  公釐/年以內。
- (三) 由嘉義地區 108 年 4 月~109 年 3 月之 InSAR 解算成果（圖 17）顯示，目前整體下陷趨勢並不明顯，下陷速率約在 $\pm 10$  公釐/年以內。
- (四) 屏東地區 108 年 4 月~109 年 3 月之 InSAR 解算成果顯示（圖 18），目前屏東地區下陷速率約為 10~20 公釐/年，主要分布在東港一帶，未來可持續觀察下陷是否有加劇的狀況。
