110 年度臺北、桃園、嘉義與屏東地區
地層下陷監測及分析

Monitoring and Analyzing Land Subsidence of Taipei,
Taoyuan, Chiayi and Pingtung Area in 2021

1 月工作月報

執行單位：綠環工程技術顧問有限公司

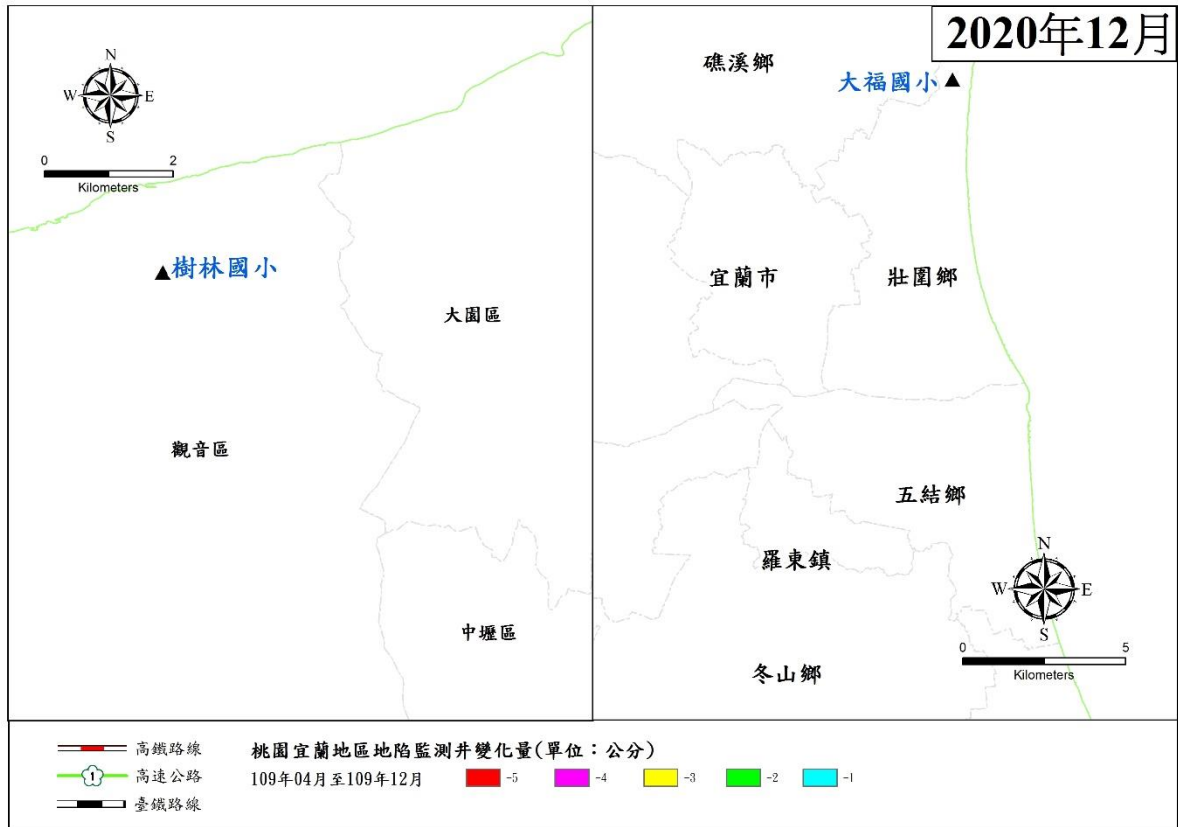
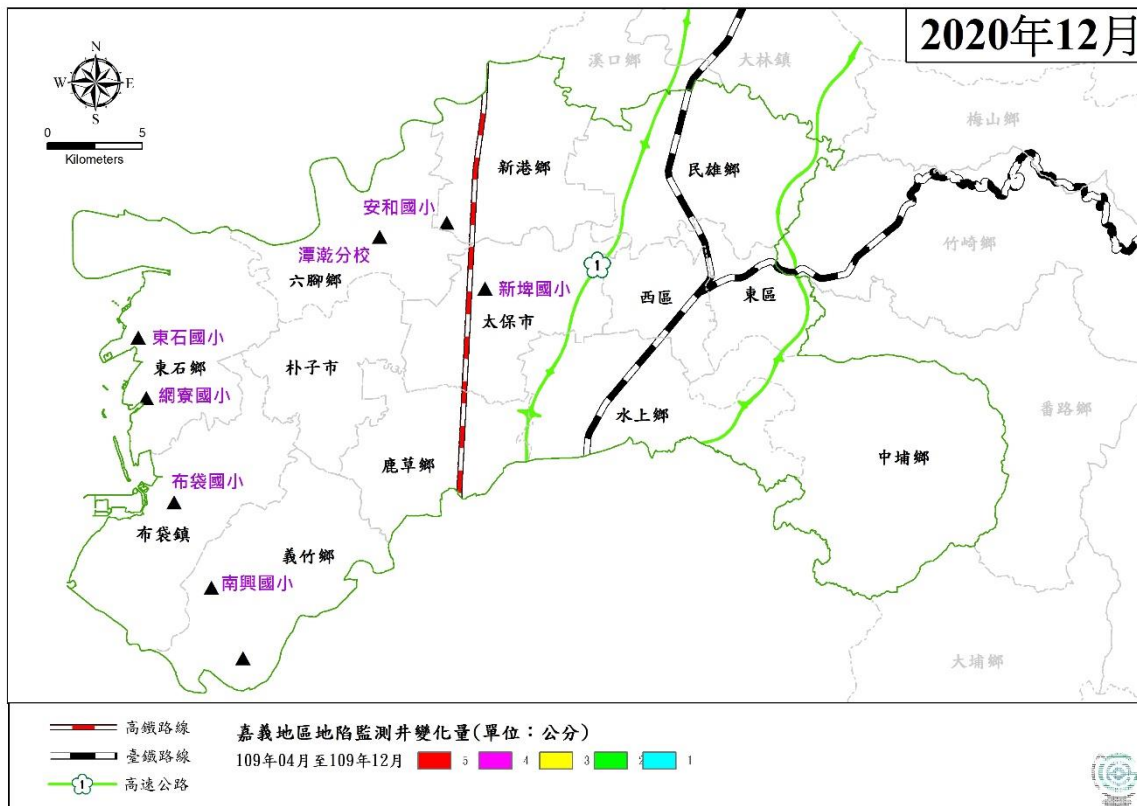
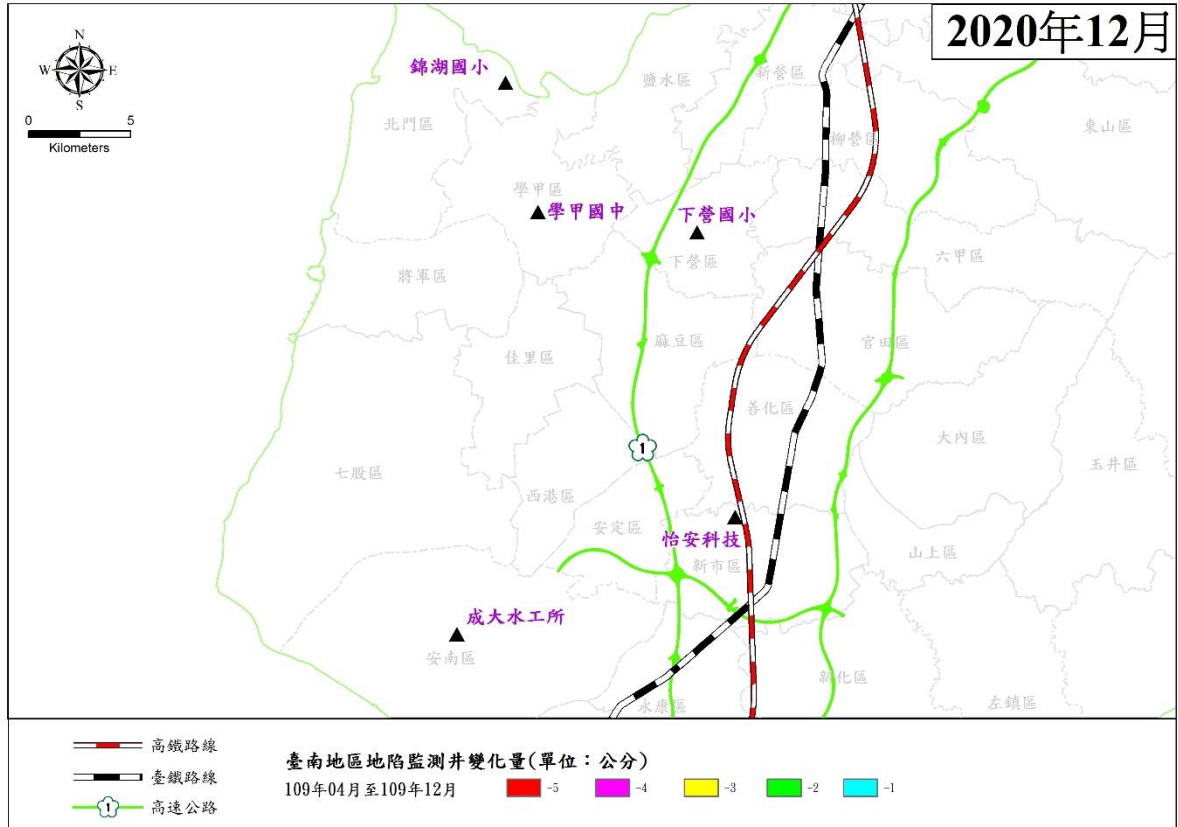
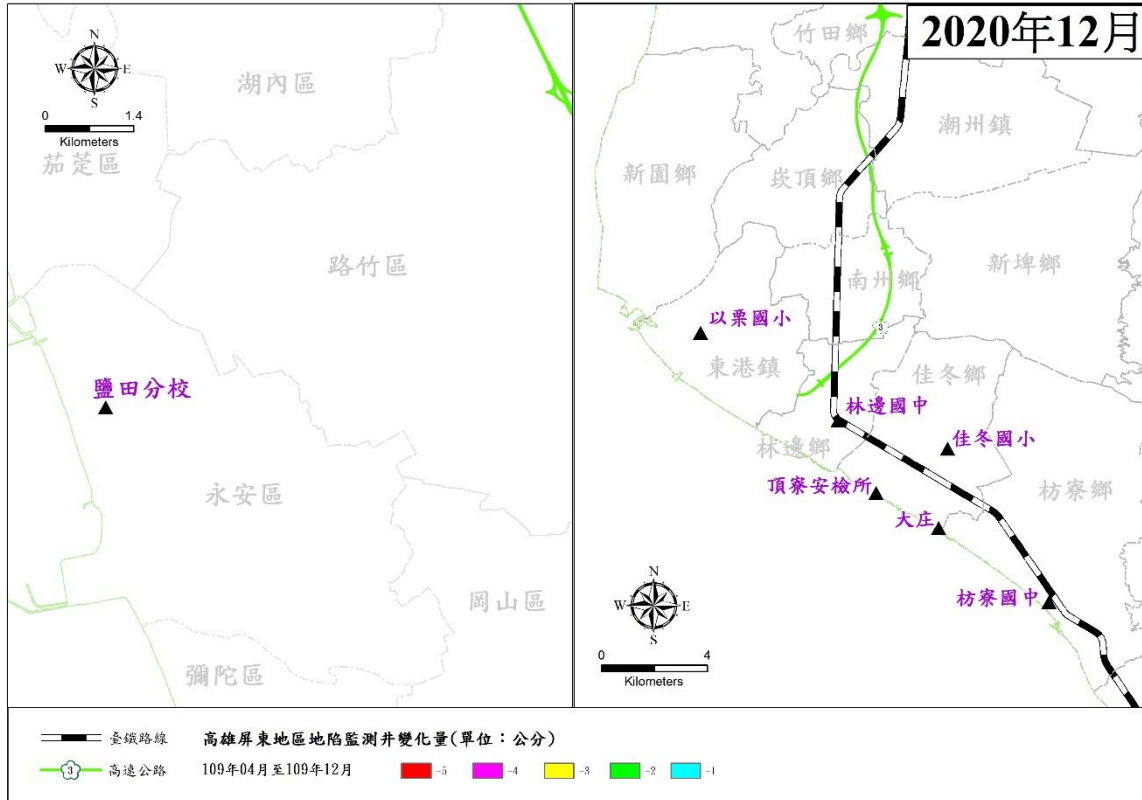
1. 截至 109 年 12 月底止，宜、桃、嘉、南、高、屏地區持續監測之地陷監測井共計 21 口；由 109 年 4 月~109 年 12 月底止之地陷監測井檢測成果顯示（表 3 與圖 1~圖 4），除臺南下營區的下營國小與屏東枋寮鄉的大庄地陷監測井呈微幅壓縮狀態外（累積壓縮量為 2~3 公釐），其餘各地區均呈回脹趨勢，無明顯下陷情事發生。
2. 由近 3 年各地陷監測井之單月變化量統計資料顯示（圖 5），今年 12 月份無下陷量超過 10 公釐之地陷監測井，與前兩年度同期相當。

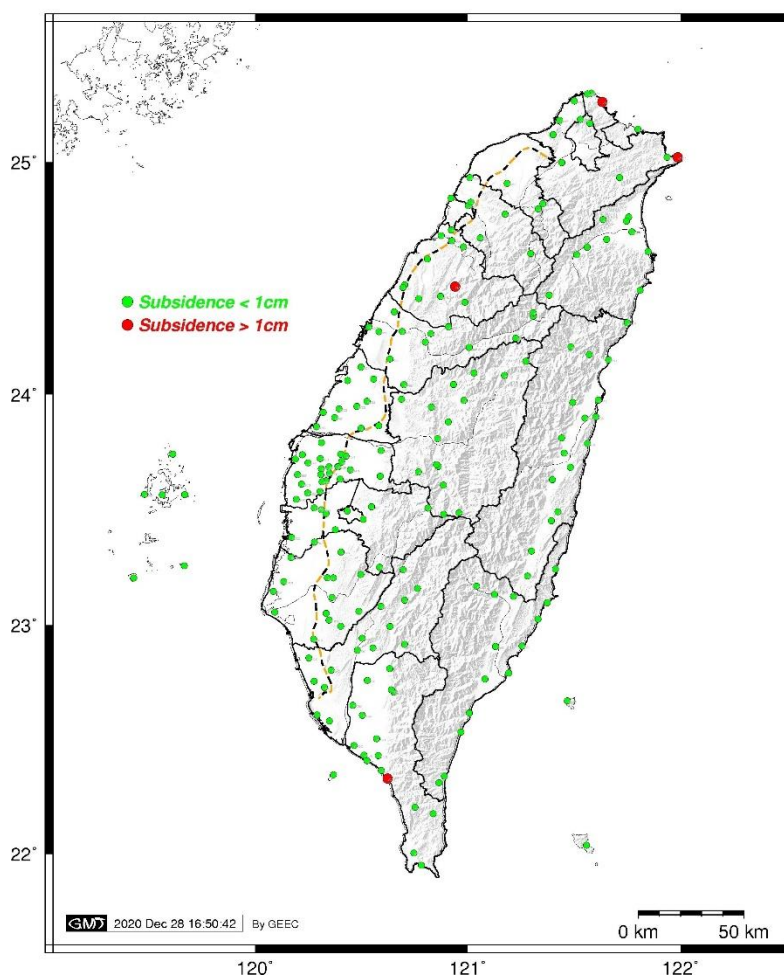
圖 10 嘉、南、屏地區 109 年 11 月 GNSS 固定站量測成果分析圖

5. 由近 3 年各 GNSS 固定站之單月變化量統計資料顯示(表 5、圖 10、圖 11 與圖 12)，嘉義與臺南今年 11 月份無單月變化量超過 10 公釐之固定站，惟屏東地區有 1 外單位固定站加祿堂站(枋山鄉)單月下陷超過 10 公釐；區域內整體累積下陷量仍處於回脹狀態，但值得注意的是今年之回脹量較去年少(今年回脹量比去少約 20 公釐，如表 5)。目前已進入枯水期，須多加留意各地用水情形。

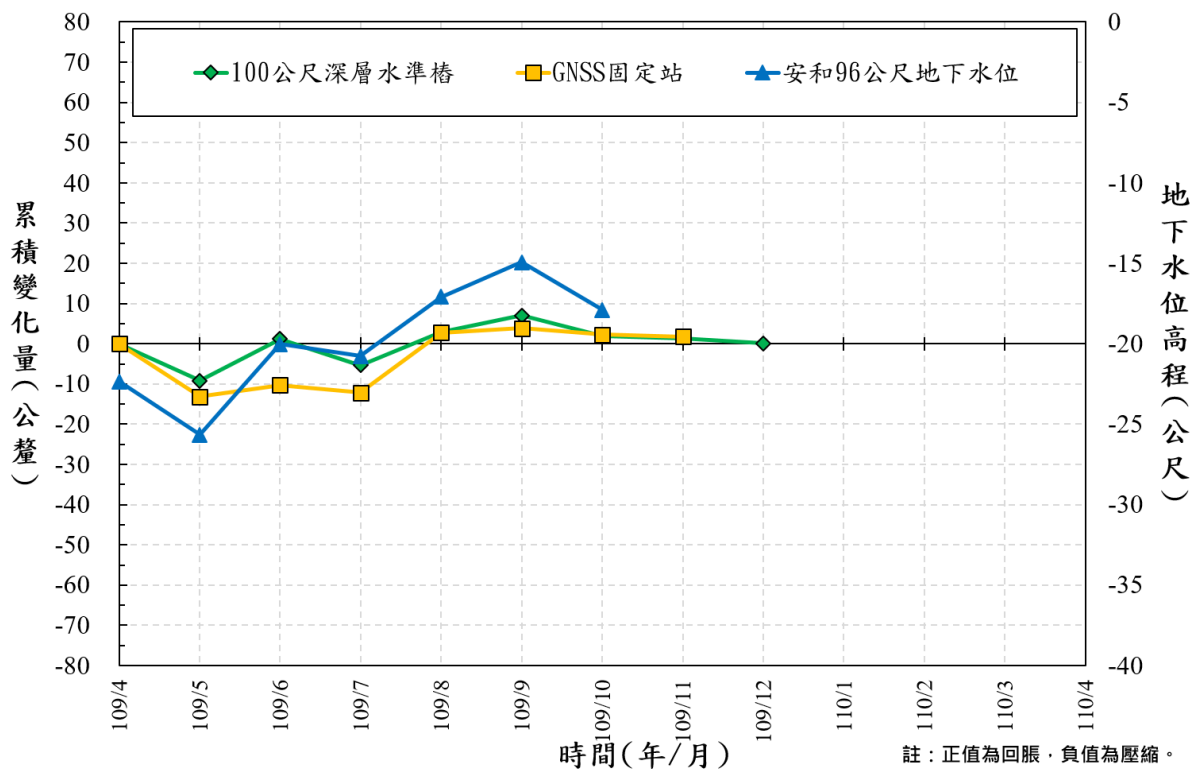
圖 13 嘉義縣灣內國小 109/4~109/12 監測成果比較圖

1. 截至 109 年 12 月底止，嘉義地區持續監測之深層水準樁共計 1 口；由 109 年 4 月~109 年 12 月底止之深層水準樁檢測成果顯示（表 6），目前灣內國小深層水準樁之累積下陷量小於 10 公釐（呈回脹 0.1 公釐），但相較去年同期之變化量而言，整體壓縮趨勢明顯上升（由回脹 13.0 公釐降低至 0.1 公釐）；今年 12 月份單月下陷量未超過 10 公釐。
2. 由深層水準樁與 GNSS 測站之觀測比較成果顯示（圖 13），

兩者之變形趨勢一致，深層水準樁與其他監測設施之變形趨勢一致，於地下水位回升時，下陷趨勢減緩，而地下水位下降時，下陷趨勢增加。
