110 年度臺北、桃園、嘉義與屏東地區
地層下陷監測及分析

Monitoring and Analyzing Land Subsidence of Taipei,
Taoyuan, Chiayi, and Pingtung Area in 2021

11 月工作月報
(10 月份監測資料分析成果)

執行單位：綠環工程技術顧問有限公司

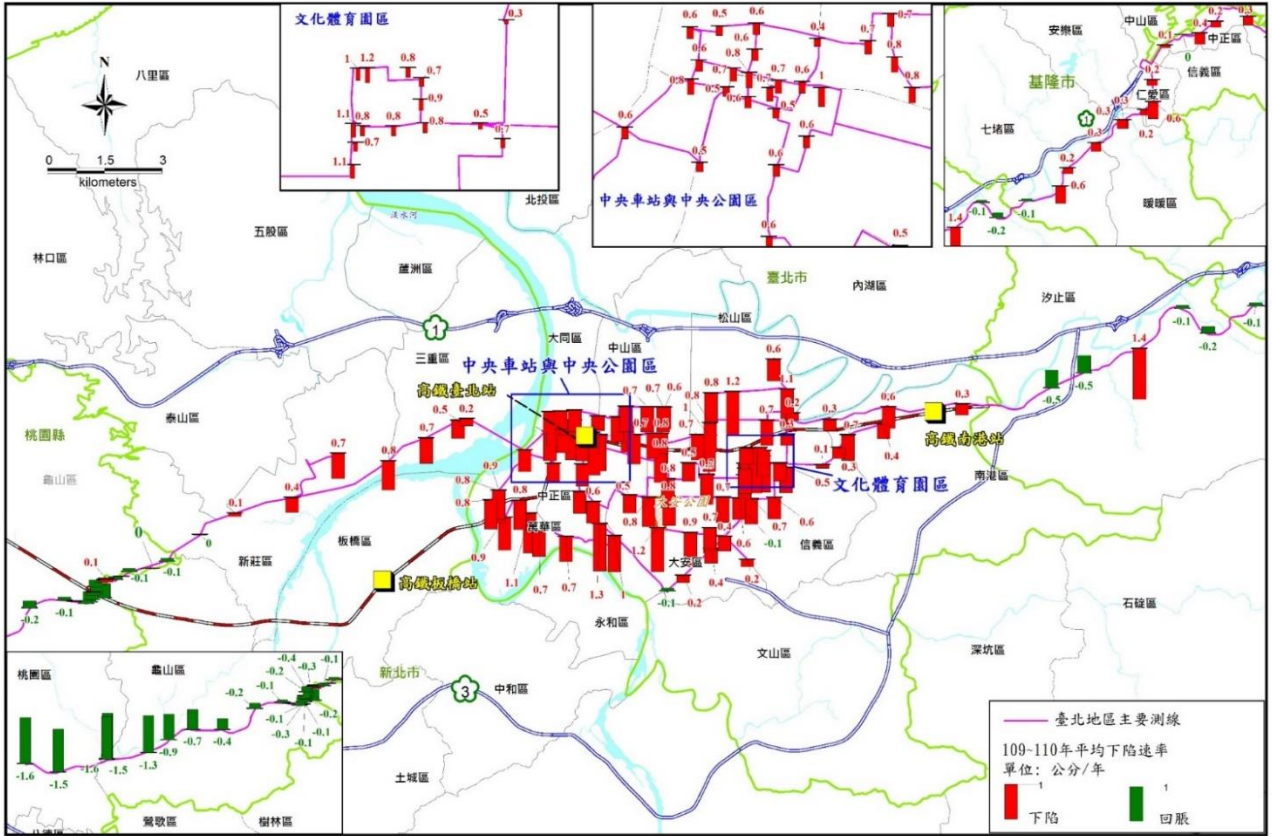
圖 1 臺北地區 109~110 年主幹線下陷量比較圖

- (一) 分析臺北地區 109~110 年平均下陷速率圖如圖 1 所示，本期臺北地區顯著下陷面積為 0.0 平方公里，最大年平均下陷速率約為 1.4 公分/年，位於汐止區。
- (二) 由 108~109 年與 109~110 年主幹線年平均下陷速率套疊圖顯示 (圖 2)，今年度整體下陷量較去年度略增，而臺北地區地表變化與地下水位高度有關，需要持續觀察。
- (三) 由水準檢測成果顯示，今年度多數檢測點下陷速率約±1 公分/年內；此外，經檢視歷年量測結果，臺北地區已近 9 年無顯著下陷情事發生。

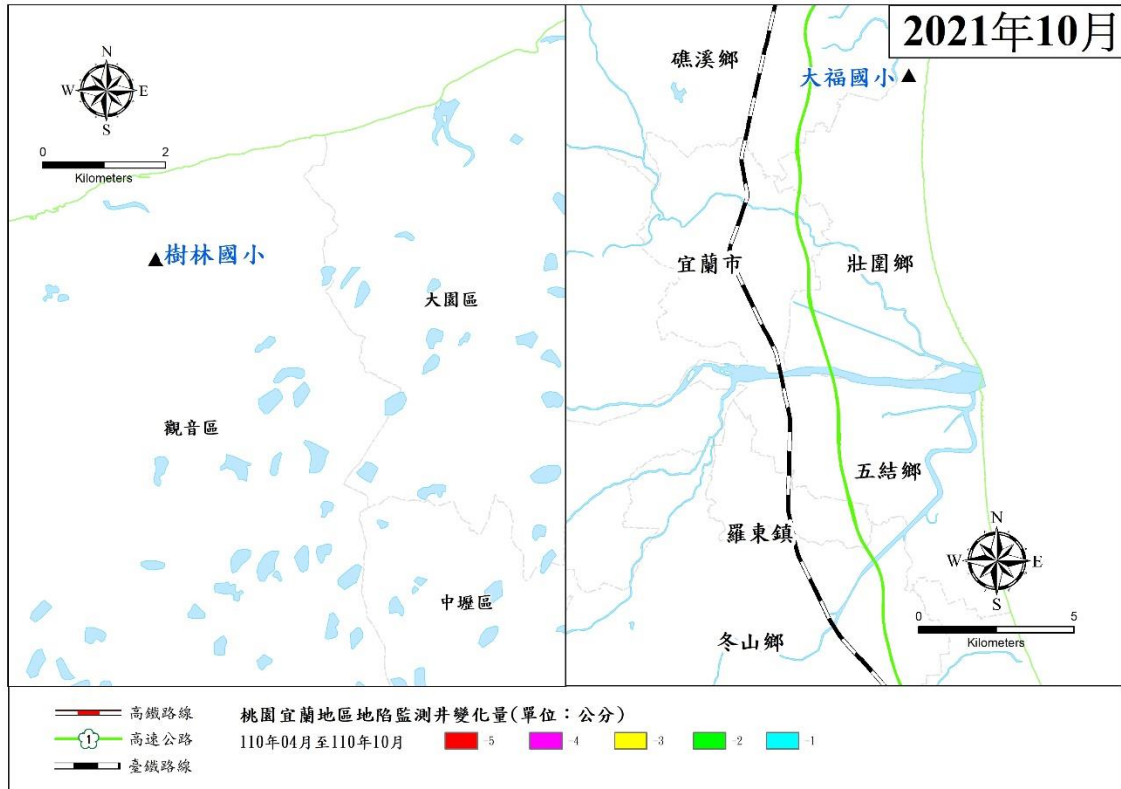
圖3 宜蘭與桃園地區 110 年 4 月~110 年 10 月地陷監測井累積變化量圖
 註：圖中正值為回脹，負值為下陷。110/4~110/10地陷監測井累積下陷量未超過1 cm。

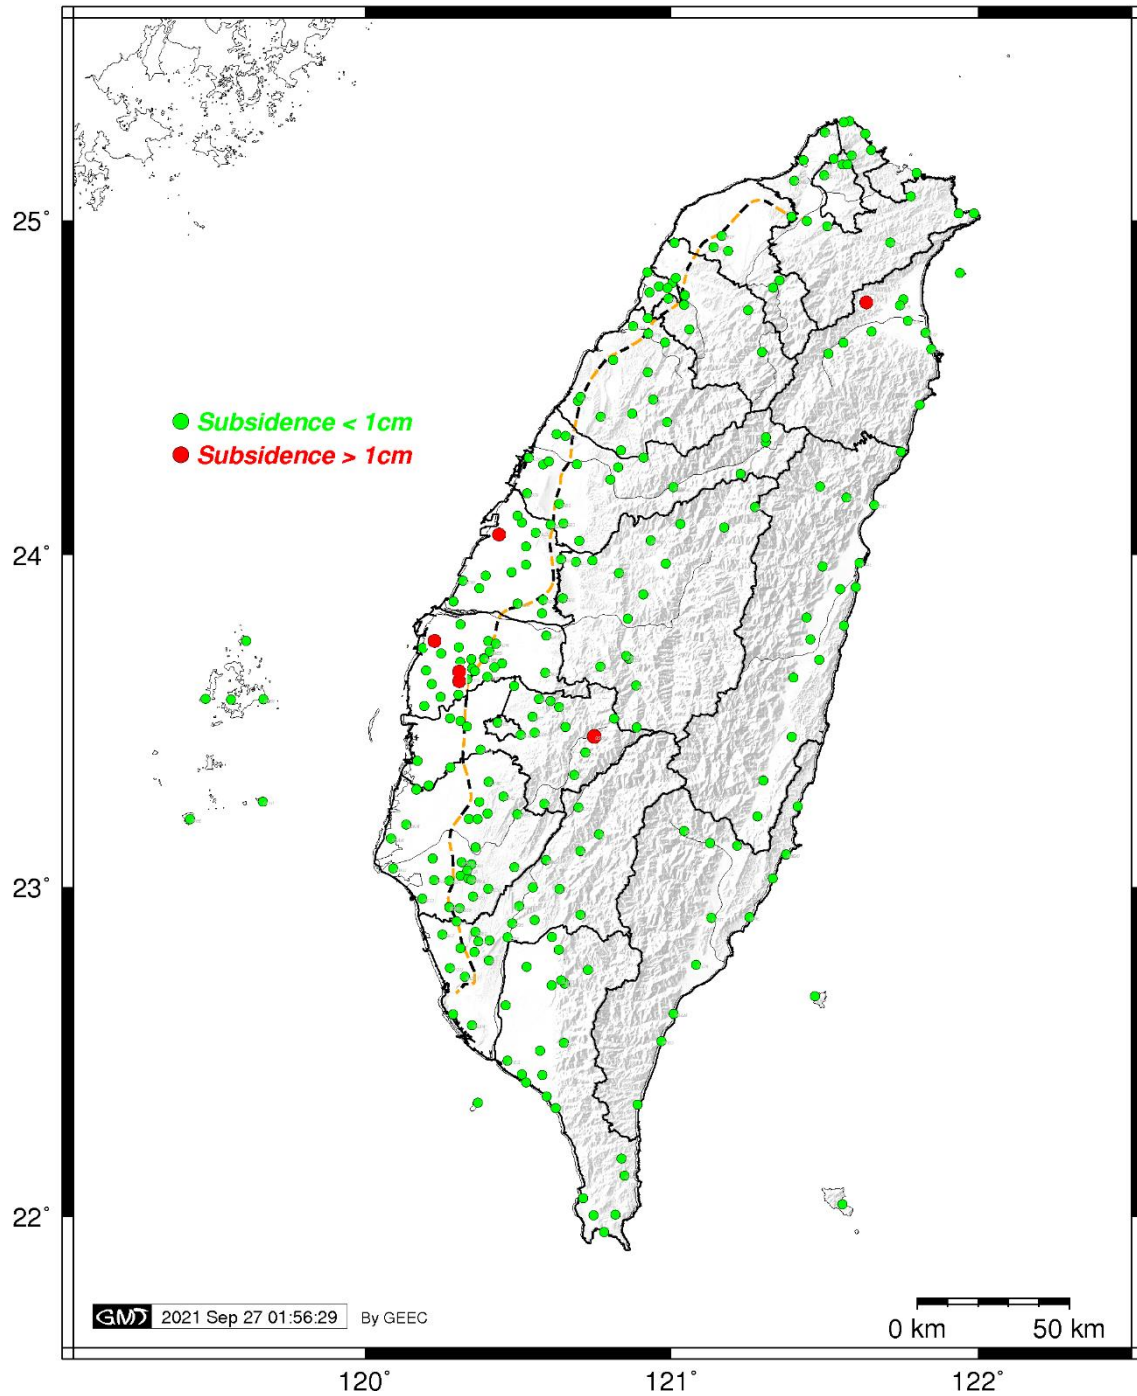
圖 12 110 年 9 月全臺 GNSS 固定站量測成果分析圖

4. 由 110 年 4 月~110 年 9 月底止之 GNSS 成果顯示（表 5），彰化地區累積下陷量最大為溪州國小固定站 11.5 mm，雲林地區為山內國小固定站累積下陷 21.7 mm，嘉義地區為新埤國小累積下陷 2.2 mm，臺南地區錦湖國小固定站累積回脹 14.4 mm，屏東地區頂寮安檢所固定站累積回脹 28.2 mm。
5. 由近 3 年各 GNSS 固定站之單月變化量統計資料顯示（表 5、圖 12 至圖 15），110 年 9 月彰化縣有 1 站(外單位站)，雲林縣有 3 站單月下陷量超過 1 cm 之固定站，嘉義、臺南、屏東則無。彰雲單月下陷量超過 1 cm 之固定站較去年增加 4 站，而其他縣市數量與去年持平。
6. 由於開始進入二期作耕作期，本月份水利署所屬 GNSS 固定站單月變化量多由 8 月之回脹轉為下陷狀態，僅沿海地區(水燦林國小、宜梧國中、布袋國小、錦湖國小、林邊國中、頂寮安檢所)站有輕微回脹。
7. 累積下陷量部分與去年同期相比，呈現「下陷中心(土庫、元長、大埤)較去年同期大，周圍區域較去年同期小」之現象。例如溪州國小、土庫國中、宏崙國小、秀潭國小、客厝國小、山內國小、舊庄國小較去年同期下陷量大，其他地區則比去年同期下陷量小。

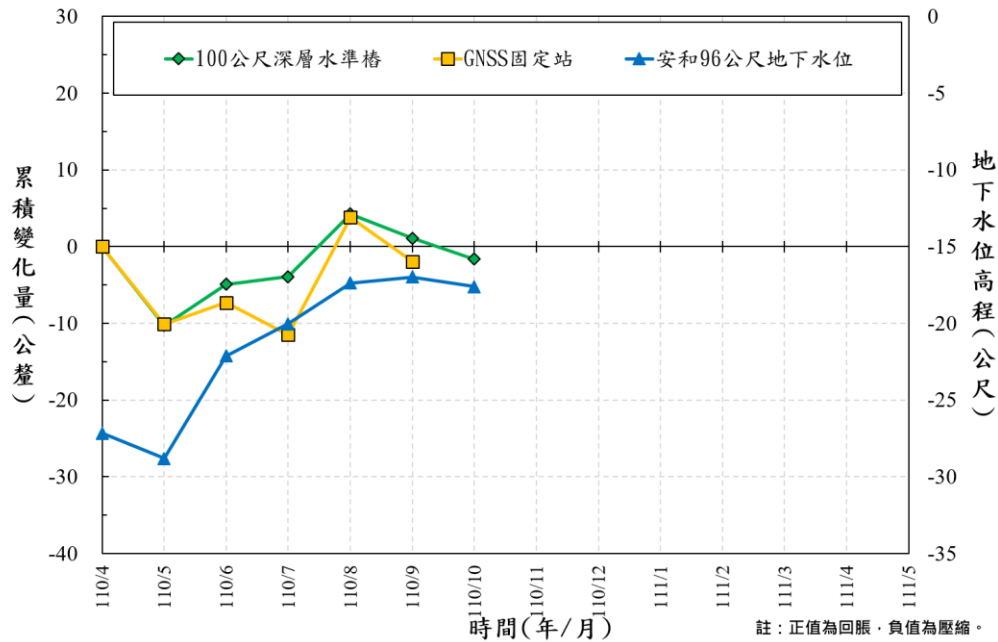
圖 16 嘉義縣灣內國小 110/4~110/10 監測成果比較圖

1. 截至 110 年 10 月底止，嘉義地區持續監測之深層水準樁共計 1 口；由 110 年 4 月~110 年 10 月底止之深層水準樁檢測成果顯示（表 6），目前灣內國小深層水準樁之累積下陷量小於 1 cm（壓縮 1.6 mm），相較去年同期之變化量而言，整體壓縮趨勢增加（由回脹 1.9 mm 增加至壓縮 1.6 mm）；今年 10 月份單月下陷量未超過 1 cm。
2. 由深層水準樁與 GNSS 測站之觀測比較成果顯示（圖 16），兩者之變形趨勢一致，深層水準樁與其他監測設施之變形趨勢一致，於地下水位回升時，下陷趨勢減緩，而地下水位下降時，下陷趨勢增加。
3. 110 年 10 月嘉義地區之深層水準樁無資料缺失（詳附件六），現場環境維護紀錄詳附件七。。

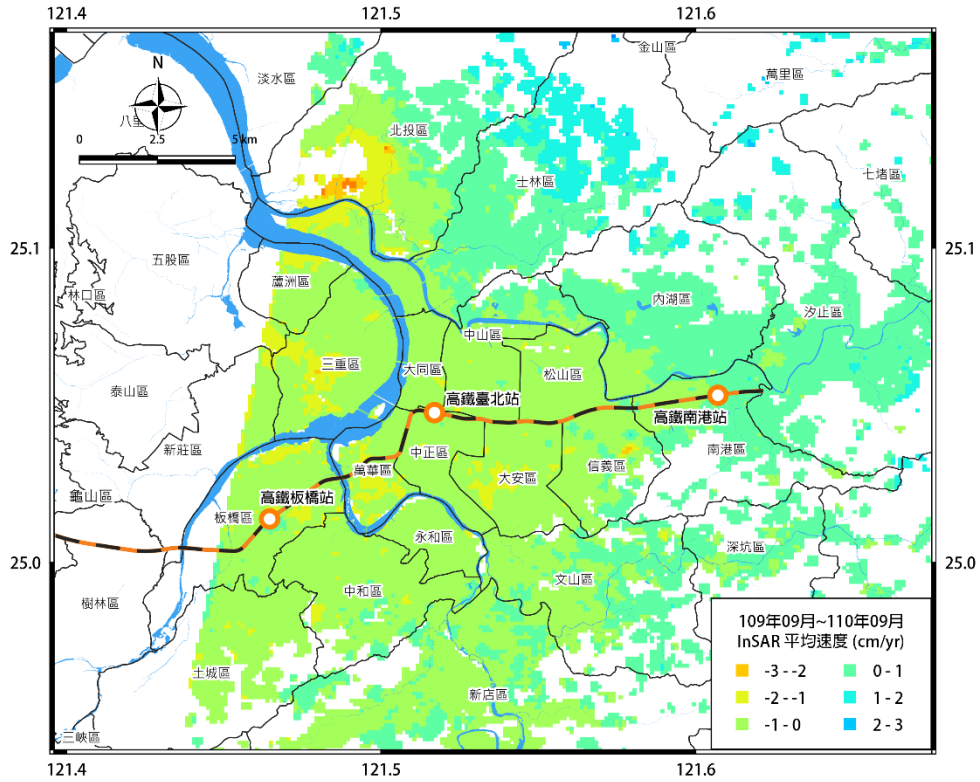
圖 17 臺北地區 109 年 9 月~110 年 9 月之平均位移速度場

- (一) 持續進行臺北、桃園、嘉義、臺南、高雄、屏東與宜蘭地區 109 年 4 月~110 年 10 月之 Sentinel-1 衛星影像與軌道資料蒐集。
- (二) 完成臺北、嘉義與屏東地區 109 年 4 月~110 年 9 月之 Sentinel-1 衛星影像資料處理。
- (三) 臺北地區 109 年 9 月~110 年 9 月之 InSAR 解算成果 (圖 17) 顯示盆地區域內僅部分區域下陷速度約為-1 至-2 公分/年，整體下陷情勢並不顯著。
- (四) 嘉義地區 109 年 4 月~110 年 9 月之 InSAR 解算成果 (圖 18) 顯示包含沿海地區之義竹鄉、布袋鎮及朴子市，下陷速度約為-3 至-4 公分/年；以及內陸地區鄰近雲林縣之溪口鄉一帶，下陷速度約為-3~-5 公分/年。
- (五) 屏東地區 109 年 4 月~110 年 9 月之 InSAR 解算成果 (圖 19) 顯示本期間東港、林邊及佳冬等區域下陷速度約為-1 至-3 公分/年，林林邊及佳冬局部區域最大可達約-2 至-3 公分/年。

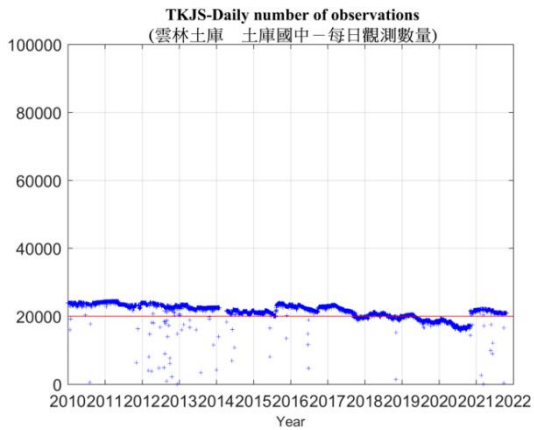
土庫國中 GNSS 固定站訊號品質分析圖

1. 截至 110 年 10 月底止，彰化、雲林、嘉義、臺南與屏東地區持續監測之 GNSS 固定站共計 32 站；依據 IGS 訊號品質標準（每日接收數大於 20000、週波脫落數小於 10 與 MP1、MP2 小於 1 等 4 項數值為指標）針對署內 GNSS 固定站訊號進行分析顯示（表 4，詳細訊號品質請參考附件三），目前以雲林新興國小與土庫國中固定站的訊號品質相對較差，其他於嘉義、臺南及屏東之固定站訊號品質皆符合 IGS 標準。
2. 新興國小固定站受體育館遮蔽，目前暫無較佳處理方式；土庫國中於 109 年 11 月 4 日修樹後之資料接收筆數以及多路徑 MP1、MP2 皆已回升至合格範圍，惟週波脫落指標雖大幅降低但仍高於標準值。
3. 110 年 10 月，發生多起 GNSS 固定站障礙事件，其中溪州國
