**110 年度臺北、桃園、嘉義與屏東地區
地層下陷監測及分析**

**Monitoring and Analyzing Land Subsidence of Taipei,
Taoyuan, Chiayi, and Pingtung Area in 2021**

**9 月工作月報
(8 月份監測資料分析成果)**

執行單位：綠環工程技術顧問有限公司

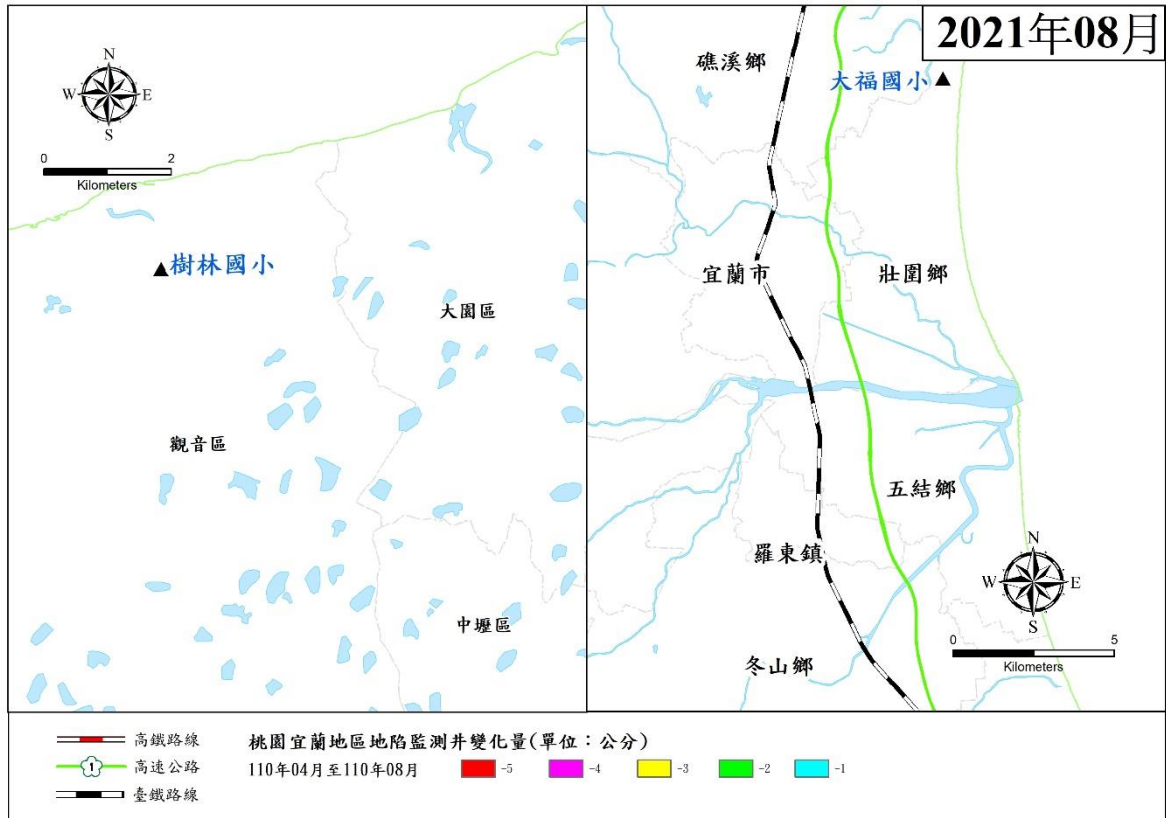
圖 1 宜蘭與桃園地區 110 年 4 月~110 年 8 月地陷監測井累積變化量圖

- 截至 110 年 8 月底止，宜、桃、嘉、南、高、屏地區持續監測之地陷監測井共計 22 口；由 110 年 4 月~110 年 8 月底止之地陷監測井檢測成果顯示（表 3 與圖 1~圖 4），8 月份除桃園樹林國小與屏東以栗國小呈微幅壓縮外（壓縮量約 1 mm），

其餘各地區均呈回脹趨勢；由累積下陷量分析顯示，除嘉義安和國小與高雄鹽田分校區位呈壓縮趨勢外（累積壓縮量分別為 5 mm 與 4 mm），其餘各地陷監測井均為回脹狀態，且整體回脹量較去年度同期增加。

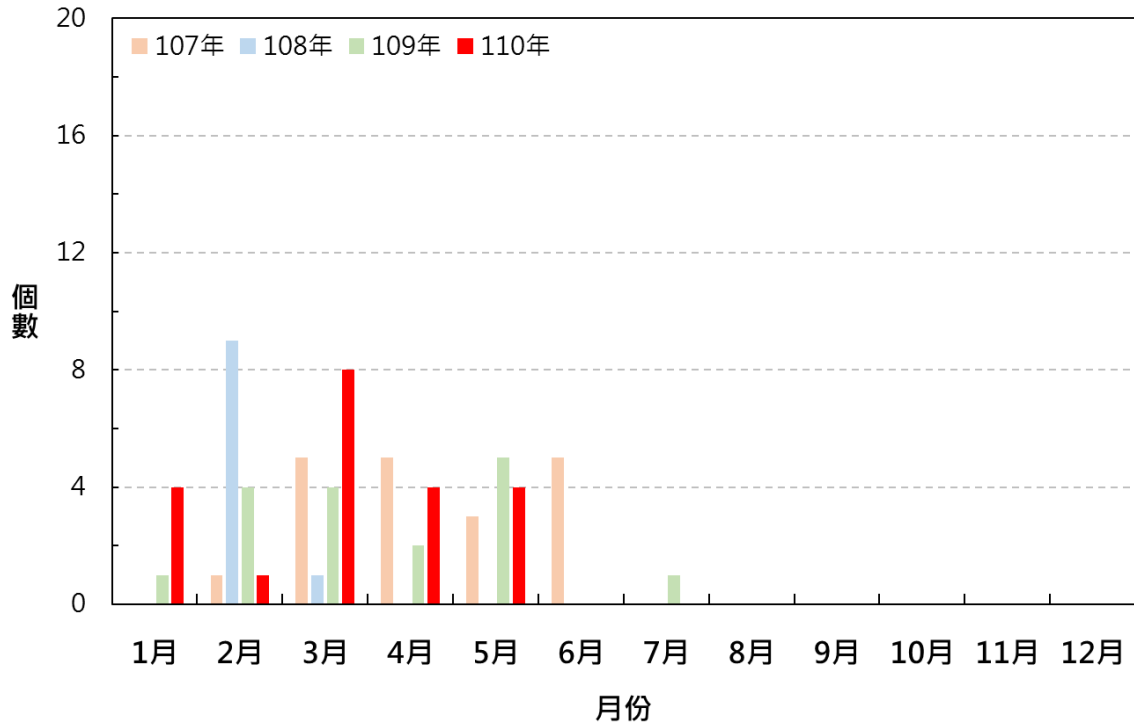
圖 5 宜、桃、嘉、南、高、屏地區 107~110 年地陷監測井單月下陷量大於 1 公分個數統計圖

2. 由近年單月變化量統計資料顯示（表 3、圖 5），今年 8 月份無下陷量超過 1 cm 之地陷監測井，數量與 107~109 年相同；相對今年 7 月而言，8 月份各地區整體下陷情勢持續減緩（圖 6 至圖 9）。
3. 完成宜、桃、嘉、南、高、屏地區地陷監測井現場量測工作，現場量測照片詳附件一，環境維護照片詳附件二。

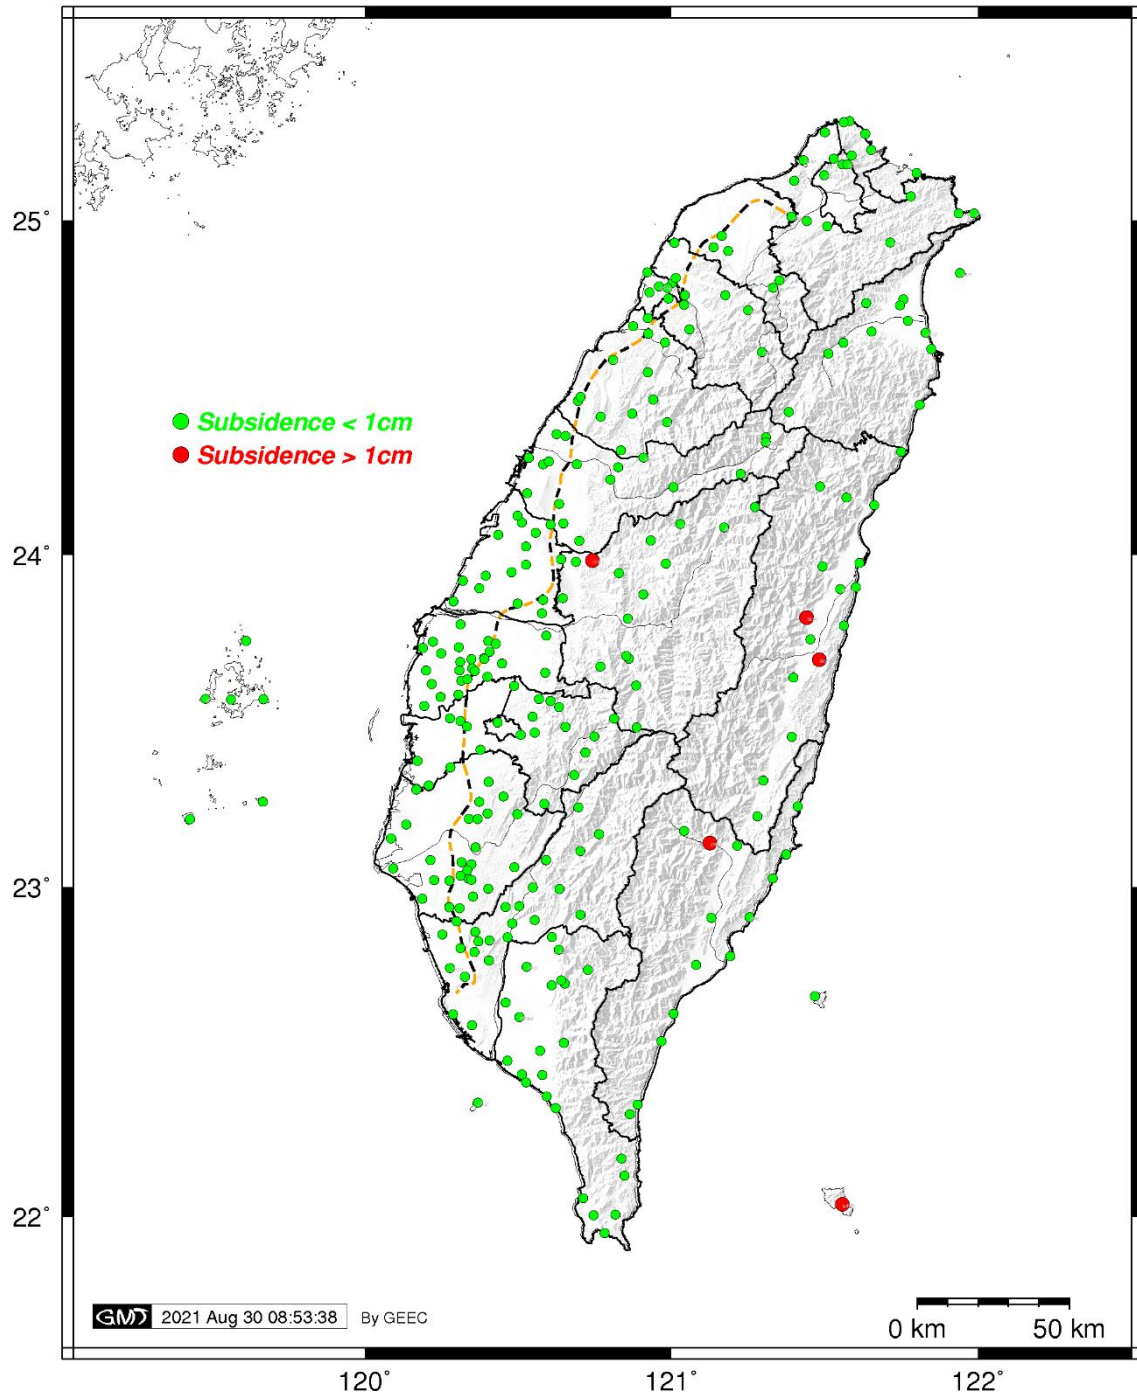
圖 10 110 年 7 月全臺 GNSS 固定站量測成果分析圖

4. 由 110 年 4 月～110 年 7 月底止之 GNSS 成果顯示（表 5），彰化地區累積下陷量最大為溪州國小固定站 6.7 mm，雲林地區為山內國小固定站累積下陷 19.7 mm，嘉義地區為灣內國小累積下陷 7.4 mm，臺南地區錦湖國小固定站累積回脹 6.4 mm，屏東地區頂寮安檢所固定站累積下陷 0.4 mm。
5. 由近 3 年各 GNSS 固定站之單月變化量統計資料顯示（表 5、圖 10 至圖 13），110 年 7 月全臺各縣市地層下陷區無單月下陷量超過 1 cm 之固定站，彰雲地區數量與去年持平，屏東較去年減少。
6. 本月份水利署所屬 GNSS 固定站單月下陷量皆呈現回脹狀態，呈沿海地區回脹量較多，越往內陸回脹量越少之趨勢。
7. 累積下陷量部分，由於本月份回脹量較去年同期多，因此多數 GNSS 固定站（共 22 站）累積下陷量較去年同期略減，惟目前仍有 7 個固定站於地層回脹後，累積下陷量仍較去年增加，分別是位於雲林主要沉陷區的客厝國小、宏崙國小、中科虎尾、秀潭國小、山內國小、舊庄國小、水燦林國小固定站等。

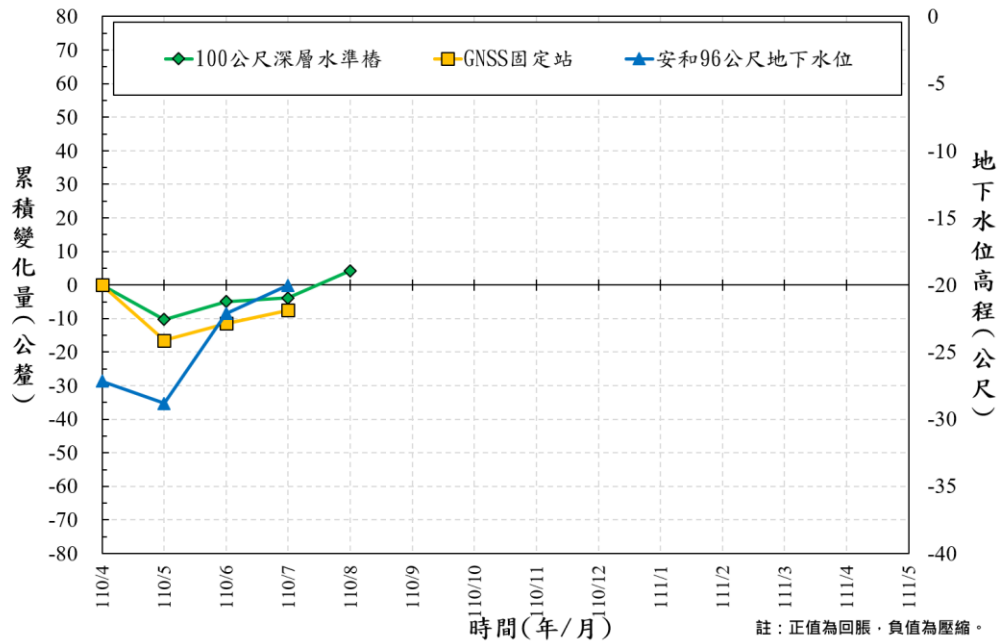
圖 14 嘉義縣灣內國小 110/4~110/8 監測成果比較圖

1. 截至 110 年 8 月底止，嘉義地區持續監測之深層水準樁共計 1 口；由 110 年 4 月~110 年 8 月底止之深層水準樁檢測成果顯示（表 6），目前灣內國小深層水準樁之累積下陷量小於 1 cm（僅 4.3 mm），相較去年同期之變化量而言，整體壓縮趨勢減緩（由回脹 2.8 mm 減緩至回脹 4.3 mm）；今年 8 月份單月下陷量未超過 1 cm。
2. 由深層水準樁與 GNSS 測站之觀測比較成果顯示（圖 14），兩者之變形趨勢一致，深層水準樁與其他監測設施之變形趨勢一致，於地下水位回升時，下陷趨勢減緩，而地下水位下降時，下陷趨勢增加。
3. 110 年 8 月嘉義地區之深層水準樁無資料缺失（詳附件六），現場環境維護紀錄詳附件七。

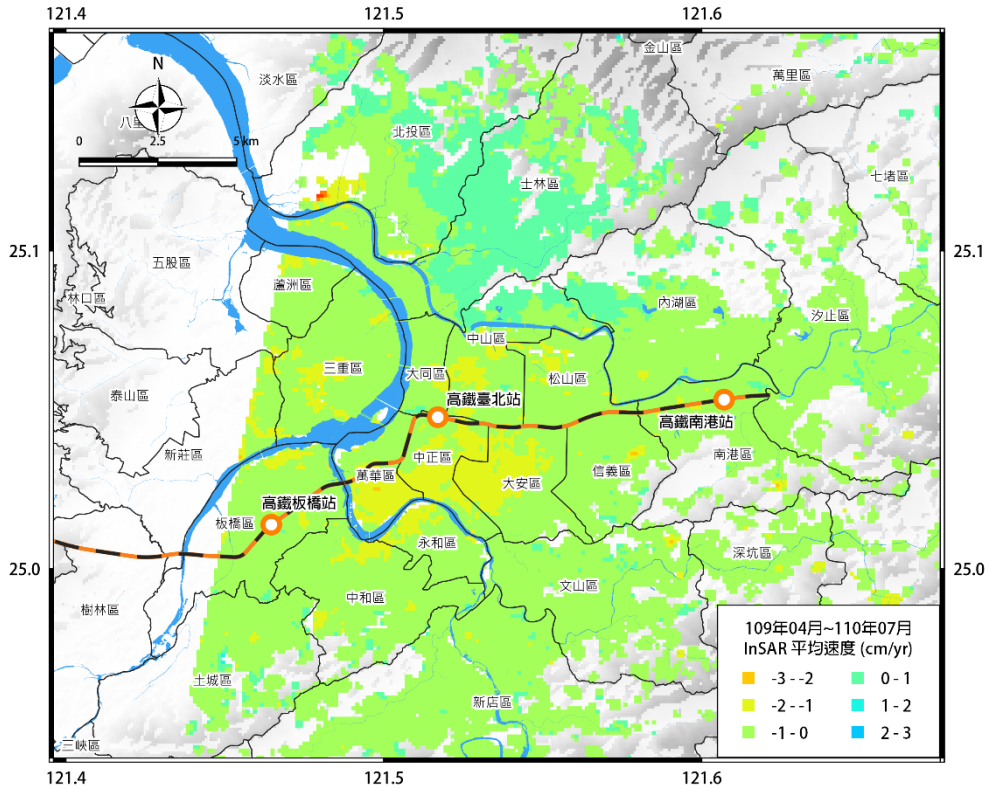
圖 15 臺北地區 109 年 4 月~110 年 7 月之平均位移速度場

- (一) 持續進行臺北、桃園、嘉義、臺南、高雄、屏東與宜蘭地區 109 年 4 月~110 年 8 月之 Sentinel-1 衛星影像與軌道資料蒐集。
- (二) 完成臺北、桃園、宜蘭、嘉義、臺南、高雄、屏東地區 109 年 4 月~110 年 7 月之 Sentinel-1 衛星影像資料處理。
- (三) 臺北地區 109 年 4 月~110 年 7 月之 InSAR 解算成果 (圖 15) 顯示部分區域下陷速度約為-1 至-2 cm/yr，整體下陷情勢並不顯著。
- (四) 桃園地區 109 年 4 月~110 年 7 月之 InSAR 解算成果 (圖 16) 顯示部分區域下陷速度約為-1 至-2 cm/yr，整體下陷情勢並不顯著。
- (五) 宜蘭地區 109 年 4 月~110 年 7 月之 InSAR 解算成果 (圖 17) 顯示整體下陷情勢並不顯著，平均速度約在 ± 1 cm/yr 之內。
- (六) 嘉義地區 109 年 4 月~110 年 7 月之 InSAR 解算成果 (圖 18) 顯示沿海地區之義竹鄉、布袋鎮，下陷速度約為-3 至-5 cm/yr；內陸地區鄰近雲林縣之溪口鄉，下陷速度約為-3 至-5 cm/yr，後續需持續注意上述地區下陷情勢變化。

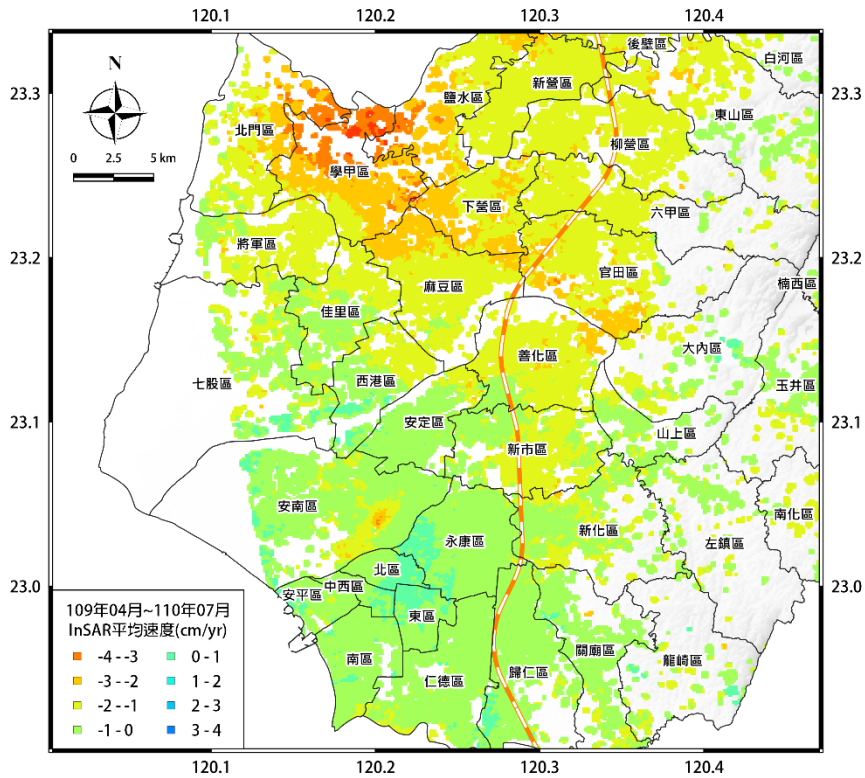
圖 19 臺南地區 109 年 4 月~110 年 7 月之平均位移速度場

- (七) 臺南地區 109 年 4 月~110 年 7 月之 InSAR 解算成果 (圖 19) 顯示北門區、學甲區及安南區地區有下陷情況發生，下陷速率約為-1 至-4 cm/yr。
- (八) 高雄地區 109 年 4 月~110 年 7 月之 InSAR 解算成果 (圖 20) 顯示部分下陷區域位於沿海地帶的茄萣區、湖內區及永安區等，下陷速度約為-1 至-3 cm/yr。
- (九) 屏東地區 109 年 4 月~110 年 7 月之 InSAR 解算成果 (圖 21) 顯示，此期間內東港與南州區域之下陷速度可達約-1 至-3 cm/yr，林邊、佳冬一帶下陷速度可達約-2 至-4 cm/yr，後續需持續注意下陷情勢變化。
