111 年度臺北、苗栗、臺中、嘉義與屏東地區
地層下陷監測及分析

Monitoring and Analysis of Land Subsidence at Taipei,
Miaoli, Taichung, Chiayi, and Pingtung Area in 2022

6 月工作月報
(5 月份監測資料分析成果)

中華民國 111 年 06 月 10 日

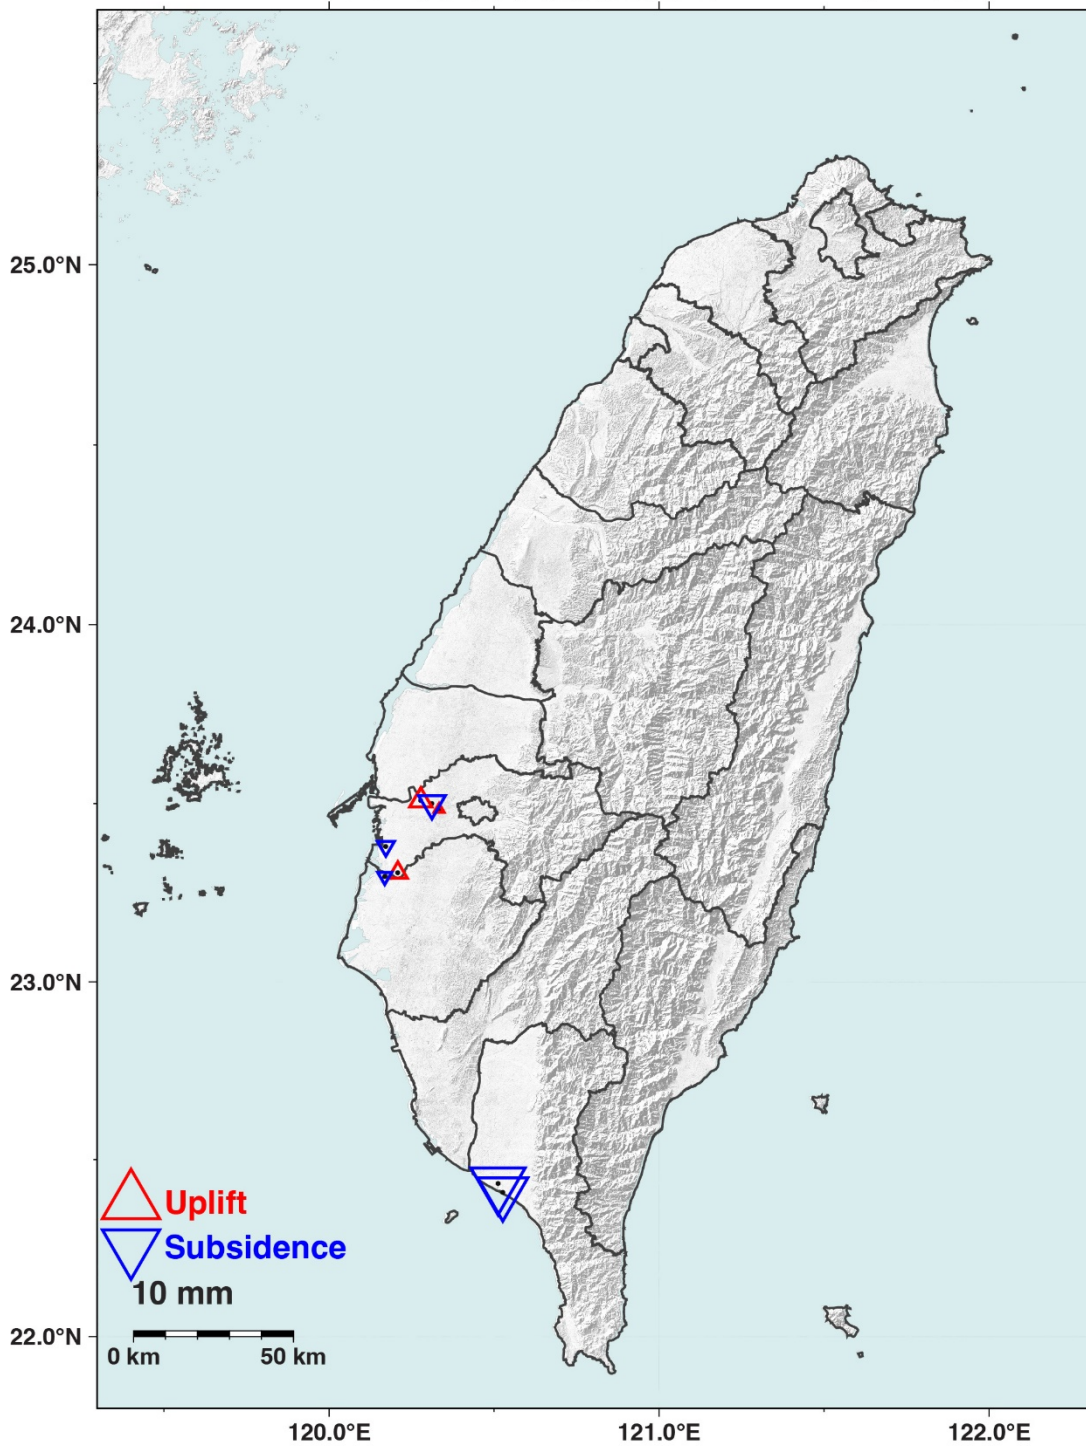
圖 2、111 年 04 月嘉義、台南及屏東地區水利署所屬 GNSS 連續站量測成果分析圖

1. 111/06/05 尚未收到水利署彰雲地區及外單位上傳之 GNSS 資料，因此於本月無法即時解算完成全台之 GNSS 資料，僅解算並計算嘉義、台南及屏東地區 GNSS 連續站資料至 111 年 4 月底，共 8 站。
2. 截至 111 年 4 月底止，嘉義、臺南與屏東地區持續監測之 GNSS 固定站共計 8 站；依據 IGS 訊號品質標準（每日接收數大於 20000、週波脫落數乘於 1000 後與每日接收數之比值小於 10、MP1 小於 0.5 公尺及 MP2 小於 0.75 公尺等 4 項數值為指標）針對署內 GNSS 固定站訊號進行分析顯示（表 3，詳細訊號品質請參考附件二），於嘉義、臺南及屏東之固定站訊號品質多符合 IGS 標準，僅蒜頭國小潭墘分校之多路徑 MP1 及週波脫落指標高於 IGS 標準值。
3. 至 111 年 4 月底止之 GNSS 成果顯示（表 4），有關累積下陷量因本月份下陷量較去年同期少，因此多數 GNSS 固定站累積下陷量較去年同期略減，惟屏東地區頂寮安檢所累積下陷量仍較去年同期增加。
4. 本月份水利署所屬 GNSS 固定站單月變化量多呈現下陷狀態，僅 3 測站-嘉義新埤國小、蒜頭國小潭墘分校及台南錦湖國小，有輕微回脹（表 4、圖 2）。

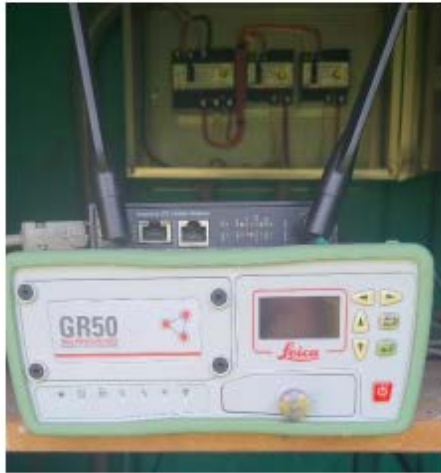
照片 1

站名： 蒜頭國小潭墘分校 TCBS	日期： 111/05/24
現場狀況確認及記錄： (綠燈正常反黑，如為其他燈號註記)	
1. GNSS 接收儀燈號確認： <input type="checkbox"/> 電源 <input type="checkbox"/> SD 卡容量 <input type="checkbox"/> SD 卡寫入 <input type="checkbox"/> 定位狀態 <u>GNSS 接收儀所有燈號未亮 (照片 1)</u>	
2. <input checked="" type="checkbox"/> 網路伺服器燈號確認： _____	
3. <input type="checkbox"/> 電源系統確認： <u>鉛酸電池充電器正常，兩顆電池約剩 6.6 V (低於 10V，判斷電池毀損) (如照片 2)</u>	
4. 狀況描述： 5/23 潭墘國小 GNSS 資料無法回傳，5/24 日至現場處理，因接收儀燈號未亮，判斷 GNSS 接收儀未過電，然鉛酸電池充電器正常，經量測電池已低於正常值，判斷電池毀損，導致 GNSS 接收儀沒電。	
處置動作： 更換兩顆車用電池後 (如照片 3)，接收儀重新開機，資料恢復接收回傳。(照片 4)
