111 年度臺北、苗栗、臺中、嘉義與屏東地區
地層下陷監測及分析

10 月工作月報
(9 月份監測資料分析成果)

執行單位：國立成功大學

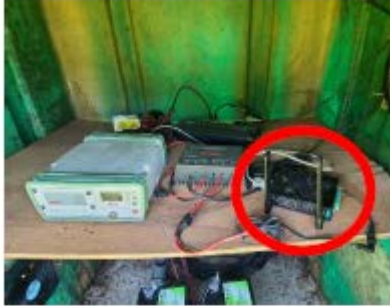
站名：頂寮安檢所 DLIO	日期：111/08/17
現場狀況確認及記錄：(綠燈正常反黑，如為其他燈號註記)	
1. GNSS 接收儀燈號確認： ■ 電源 ■ SD卡容量 ■ SD卡寫入 ■ 定位狀態	
2. <input type="checkbox"/> 網路伺服器燈號確認： <u>MOXA 電源燈號未亮</u>	
3. <input checked="" type="checkbox"/> 電源系統確認：	
4. 狀況描述： 8/17(三)資料無法回傳。中午派人前往現場，為 MOXA 設備電源燈號未亮，網路通訊中斷，資料無法回傳。	
處置動作： 現場檢查 MOXA 設備，電源訊號未亮 (照片 1-右)；現場將與 MOXA 相連之線路進行檢查等，過程約一小時 MOXA 設備通電 (照片 2-右)，資料始回傳。	
現場照片：	
照片 1  	照片 2

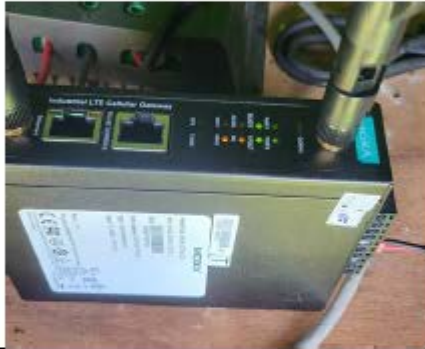
照片 3

站名：頂寮安檢所 DLIO	日期：111/08/26
<p>現場狀況確認及記錄：(綠燈正常反黑，如為其他燈號註記)</p> <p>1. GNSS 接收儀燈號確認：</p> <p><input checked="" type="checkbox"/> 電源 <input checked="" type="checkbox"/> SD 卡容量 <input checked="" type="checkbox"/> SD 卡寫入 <input checked="" type="checkbox"/> 定位狀態</p> <hr/> <p>2. <input type="checkbox"/> 網路伺服器燈號確認：</p> <p><u>MOXA 電源燈號未亮</u></p> <hr/> <p>3. <input checked="" type="checkbox"/> 電源系統確認：</p> <hr/> <p>4. 狀況描述：</p> <p>8/25(四)資料無法回傳。8/26 派人前往現場，為 MOXA 設備電源燈號未亮，網路通訊中斷，資料無法回傳。</p>	
<p>處置動作：</p> <p>8/26 現場檢查 MOXA 設備，電源訊號未亮 (照片 1-右)；現場將與 MOXA 相連之線路進行檢查等，MOXA 設備並無反應，推論為 MOXA 接電閘故障或 MOXA 故障。</p> <p>8/29 專業水電師傅至現場巡檢，電力線並無異常，經更換 MOXA 接電閘後 (照片 2-綠色結構)，MOXA 仍無反應，因此將 MOXA 拆回測試。</p> <p>8/31 經測試回報，MOXA 設備無法運作。</p> <p>9/17 購買全新 MOXA 設備至頂寮安檢所安裝，資料始回傳 (照片 3、4)。</p>
