109年度地層下陷檢測結果說明

水利署

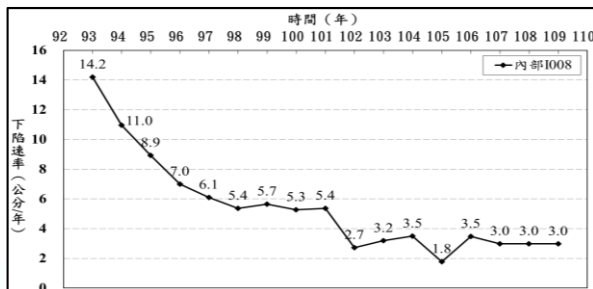
內部I008歷年下陷速率圖

- 溪湖鎮近年下陷趨勢維持穩定的狀態，下陷速率約為3公分/年左右。
- 由湖南國小地陷井資料顯示，該井位主要壓縮發生在170~250m深土層。

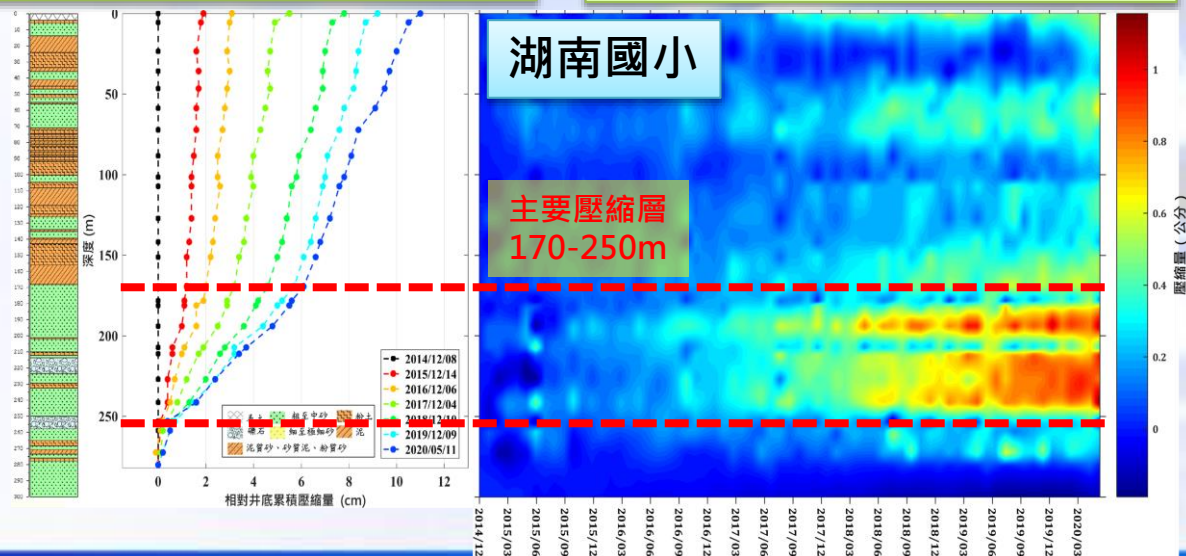
湖南國小

主要壓縮層
170-250m

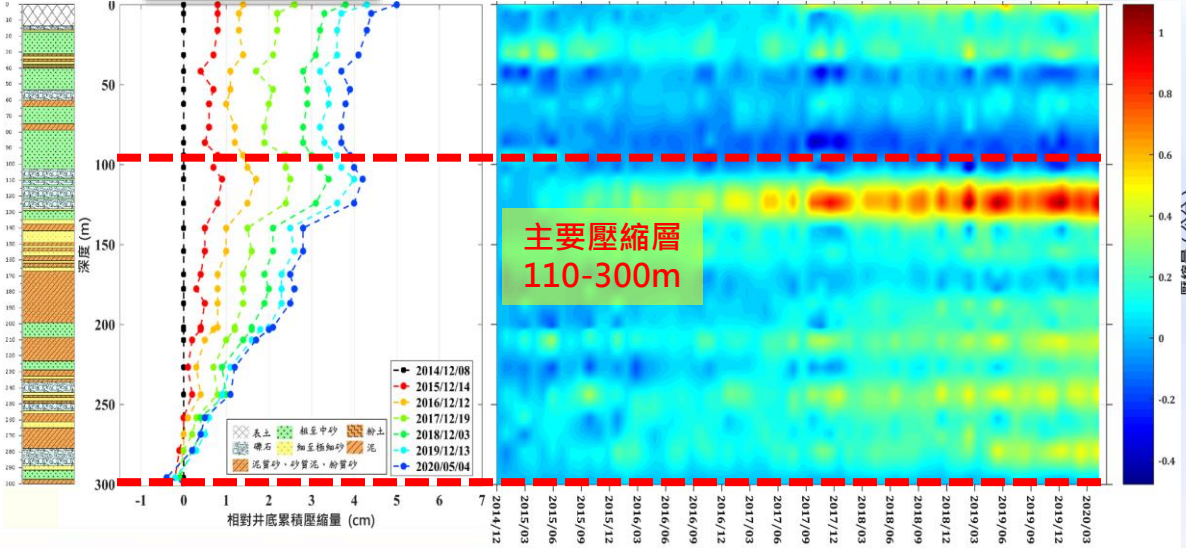
溪州國小

- 溪州鄉近年下陷趨勢維持穩定的狀態，約為3公分/年左右。
- 由溪州國小地陷井資料顯示，該井位主要壓縮發生在110~300m深土層。

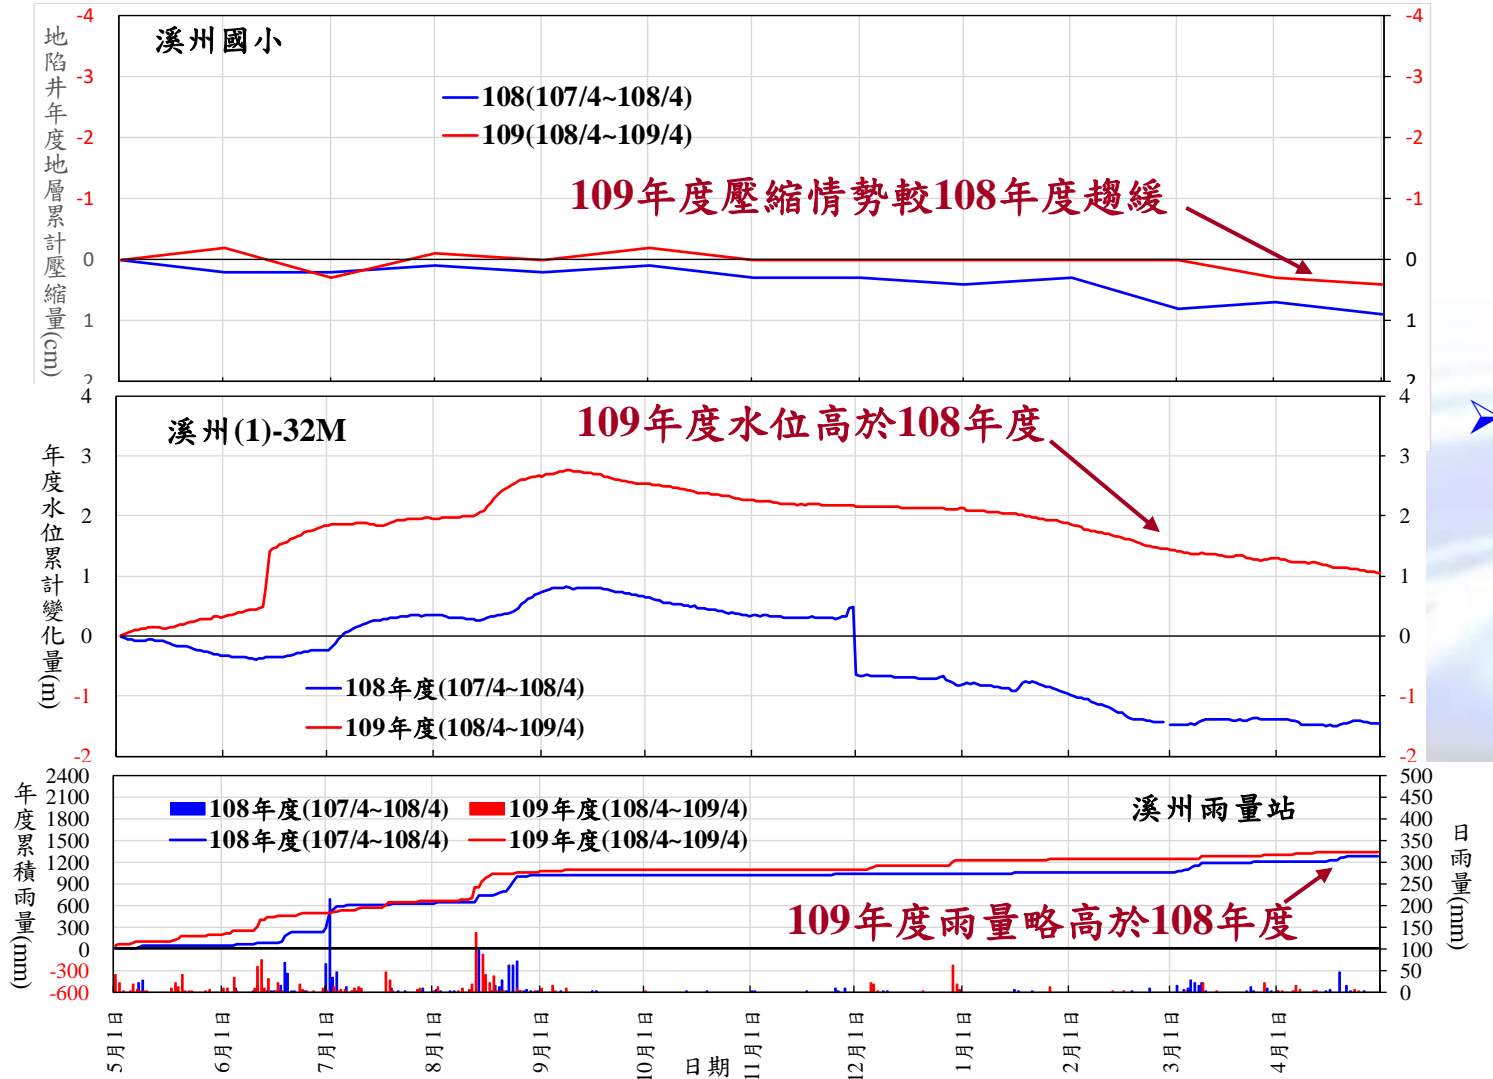
➤ 109年度相較108年度雨量及水位有上升現象，地陷有趨緩現象

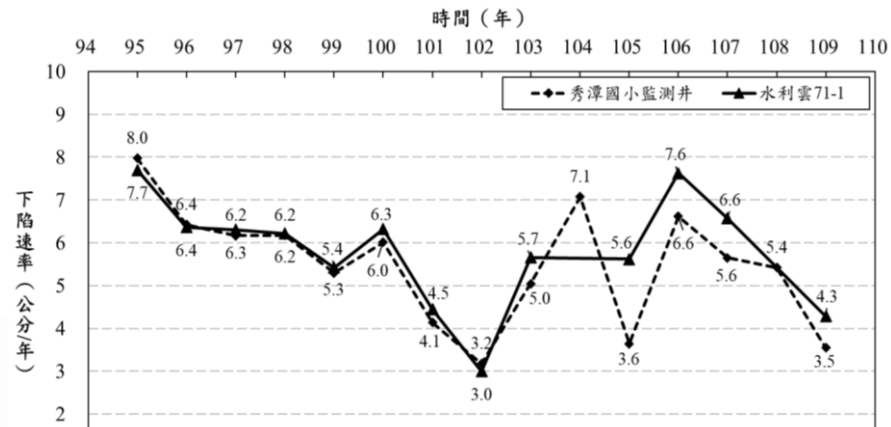
秀潭國小小監測井及水利雲71-1歷年下陷速率圖

土庫鎮境內水準樁點變化趨勢有趨緩之現象，惟近年下陷速率仍超過3cm。

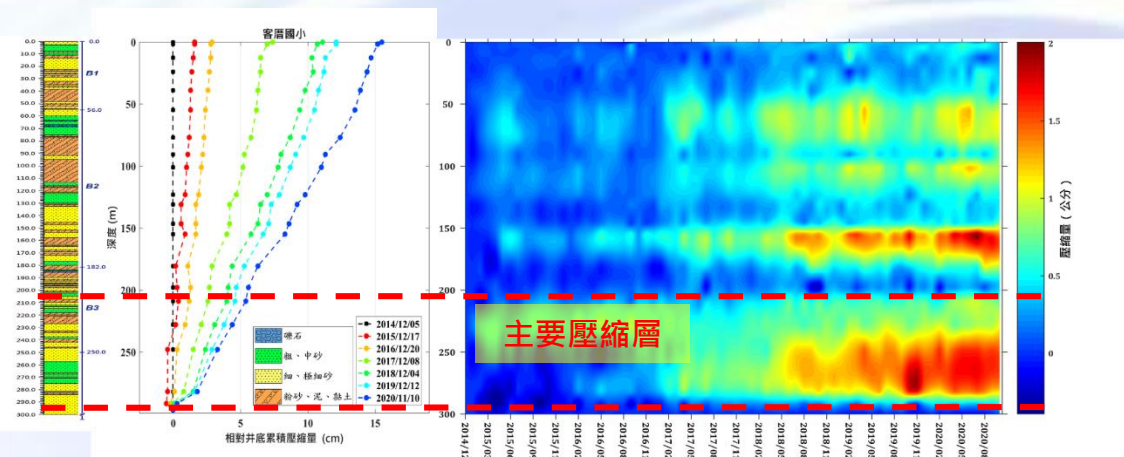
客厝國小

200~300m深土層有較大之下陷量

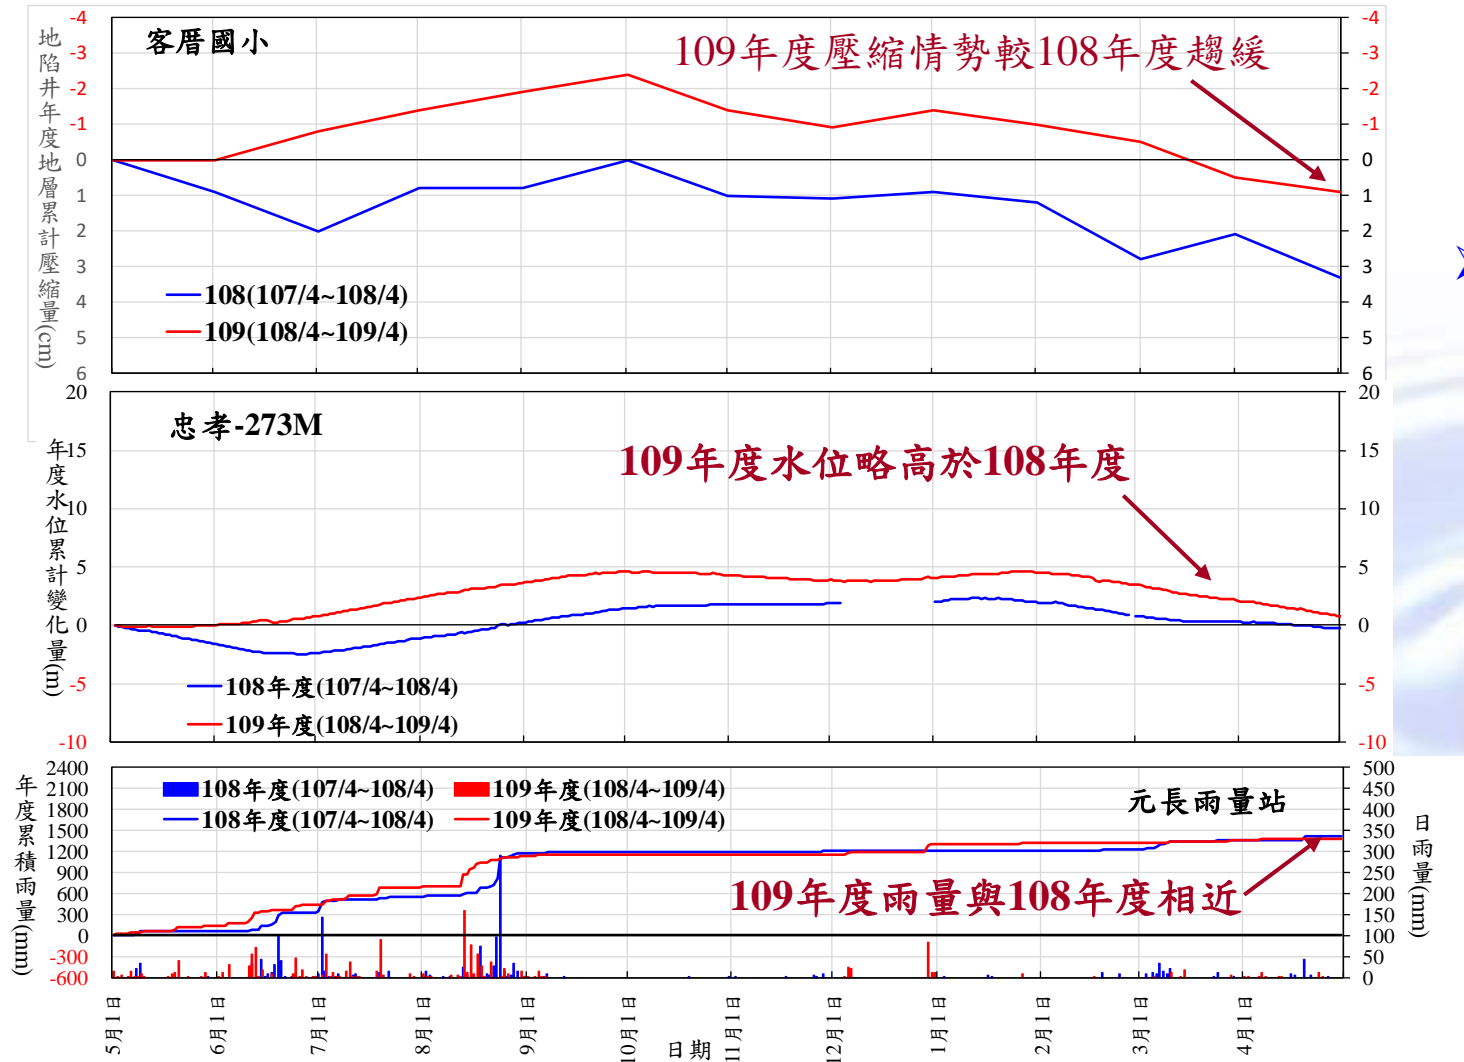
➤ 109年度相較108年度雨量相近、水位略有上升，地陷呈趨緩現象

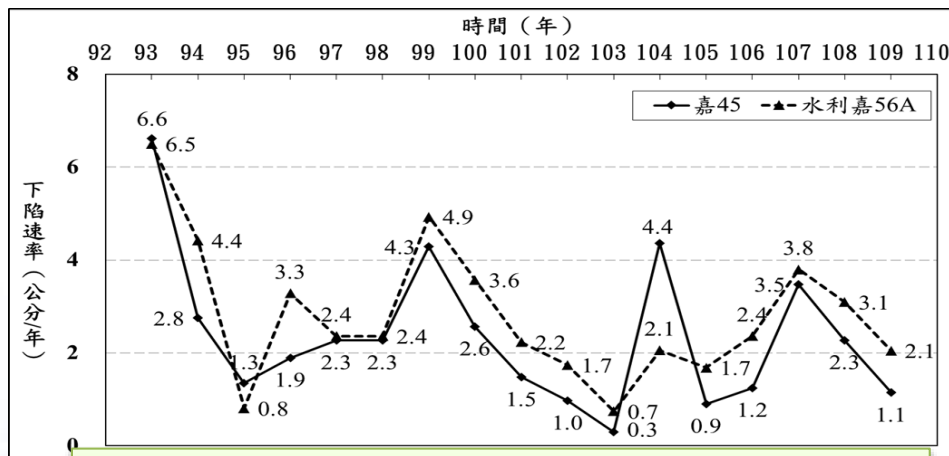
嘉45及水利嘉56A歷年下陷速率圖

布袋鎮境內水準樁點變化趨勢有趨緩之現象，近年下陷速率偶有超過3公分。

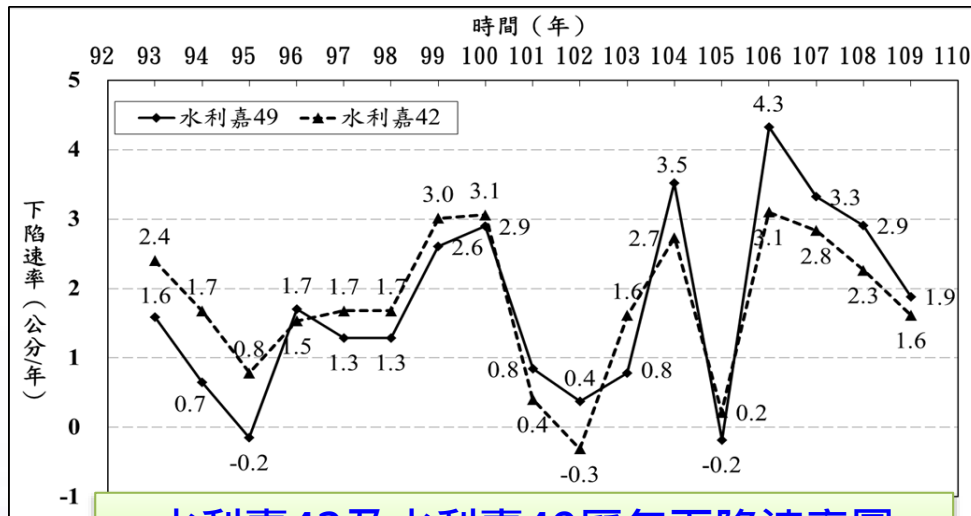
水利嘉42及水利嘉49歷年下陷速率圖

六腳及新港鄉內水準檢測近年下陷速率偶有超過3公分。

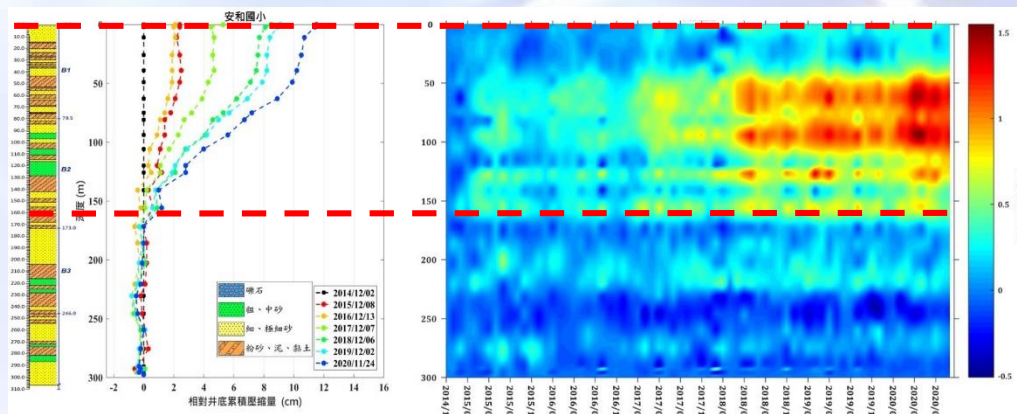
安和國小

0~150m深土層有較大之下陷量

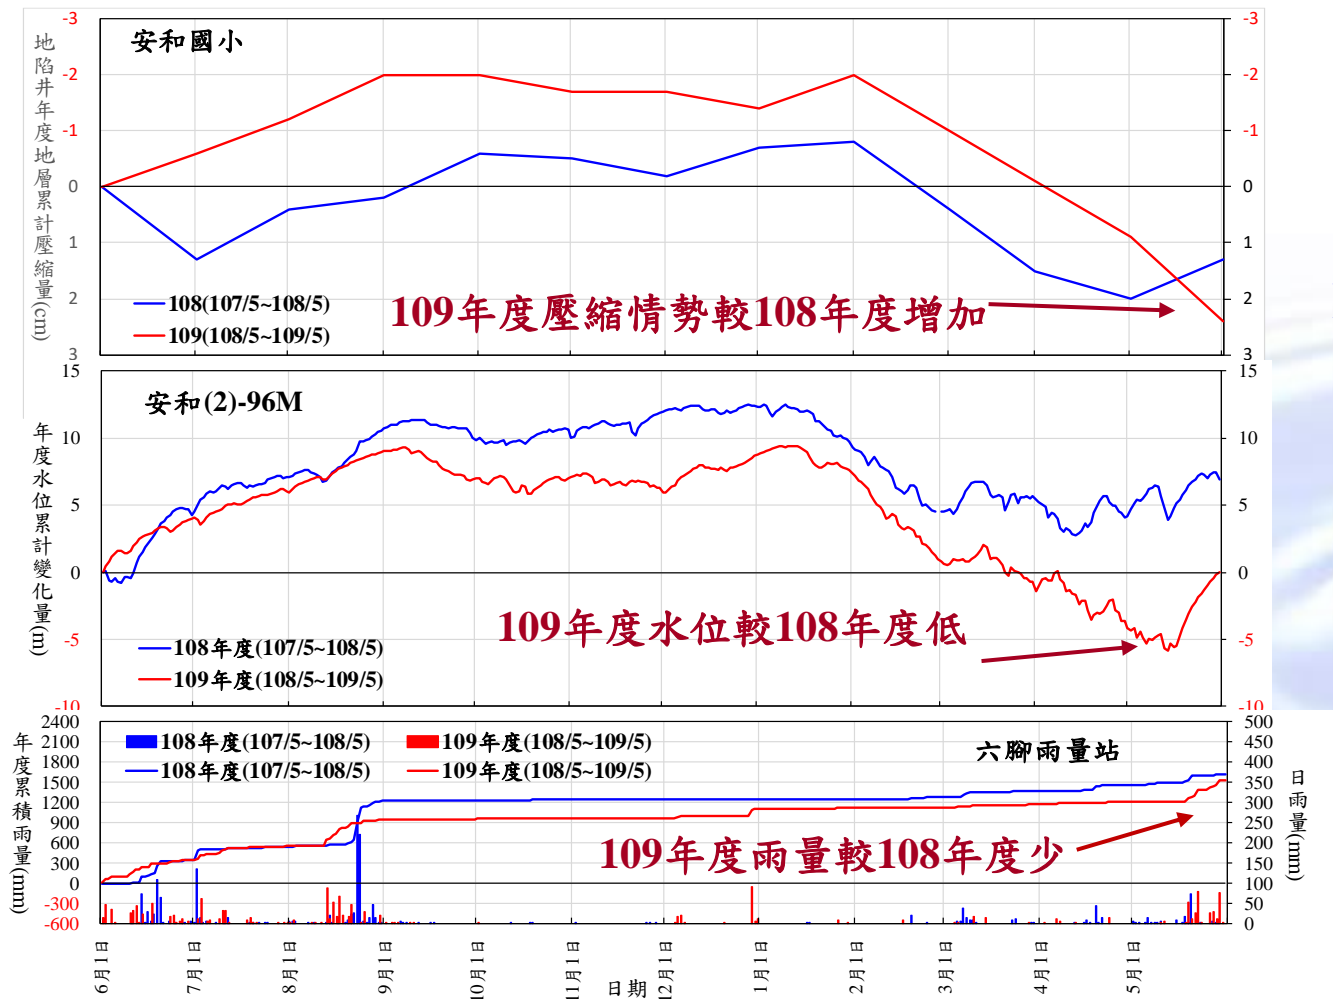
➤ 109年度雨量及水位略低於108年度，地陷有些微增加現象

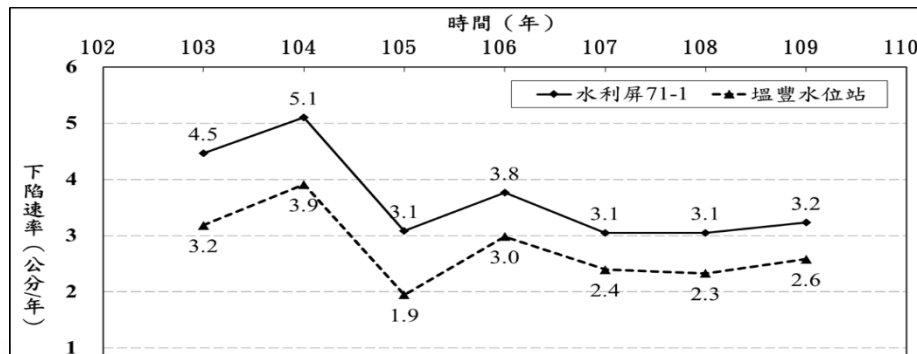
水利屏71-1及塹豐水位站歷年下陷速率圖

佳冬鄉境內水準樁點變化趨勢有趨緩之現象，惟近年下陷速率偶有超過3cm。

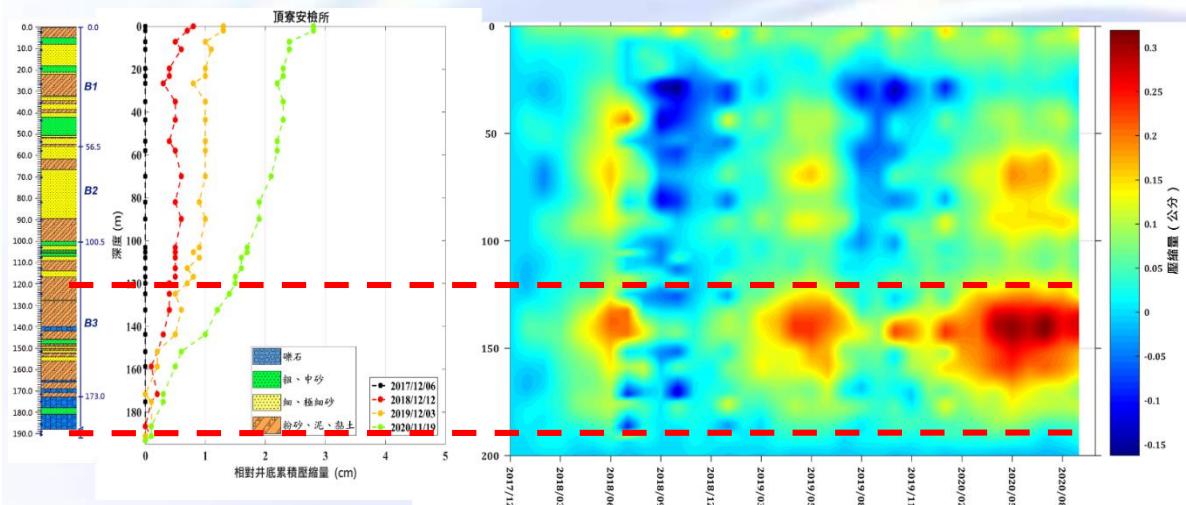
頂寮安檢所

150~200m深土層有較大之下陷量

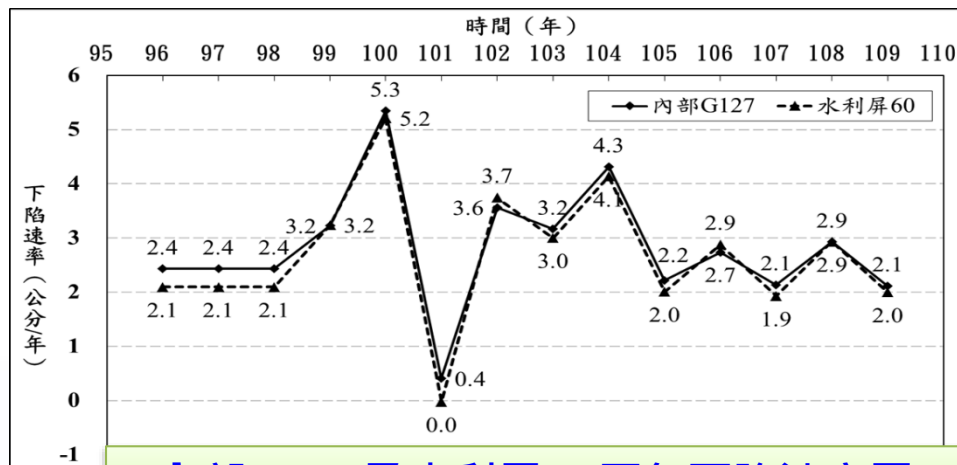
內部G127及水利屏60歷年下陷速率圖

林邊鄉境內水準樁點變化趨勢有趨緩之現象。

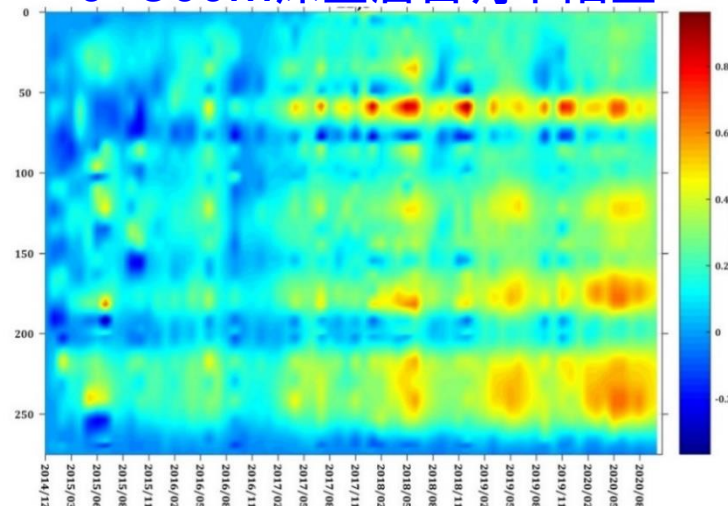
林邊國中

0~300m深土層皆有以下陷量

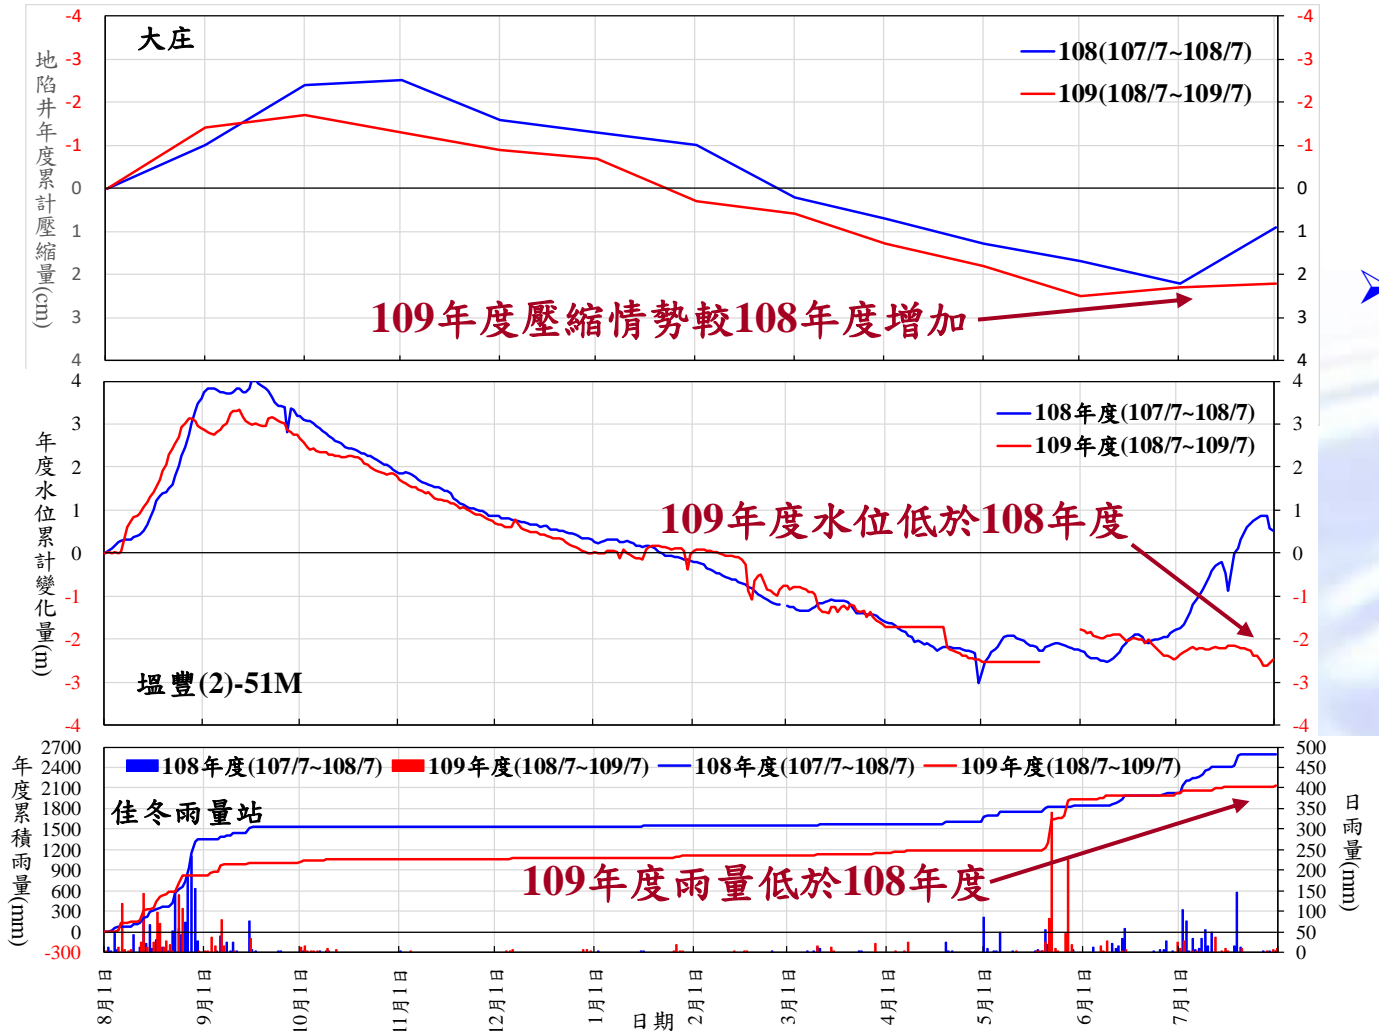
➤ 109年度雨量及水位低於108年度，地陷有增加現象

- 109年檢測結果顯示，全臺顯著下陷面積105.6平方公里，最大年下陷速率5.5公分。彰化顯著下陷面積0.9平方公里、年最大下陷速率3.2公分；雲林顯著下陷面積103.8平方公里、年最大下陷速率5.5公分；嘉義顯著下陷面積0平方公里、年最大下陷速率2.9公分；屏東顯著下陷面積0.9平方公里、年最大下陷速率3.3公分。
- 109年度比對雨量、水位及地陷監測資料顯示，彰雲地區雨量增加，地下水位上升明顯，土層壓縮減少現象；嘉屏地區雨量略減，地下水位略降，土層壓縮為略增加現象。
- 110年度迄3月底止初步比對雨量、水位及地陷監測資料顯示，彰雲嘉地區較去年度同期雨量明顯減少，補注少抽水增加，地下水位下降明顯，土層壓縮呈現增加現象。
- 本署將持續監控地下水位及地層下陷變化，並請各單位持續節約用水，加強減抽地下水。
