第 10704 期中央管河川水庫變異（編號 21010704001）查證回報成果

第 107108 期中央管河川水庫變異（編號 211107108009）查證回報成果

第 107108 期中央管河川水庫變異（編號 211107108010）查證回報成果

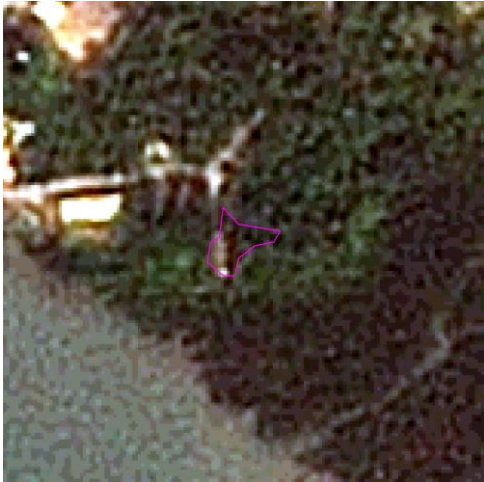
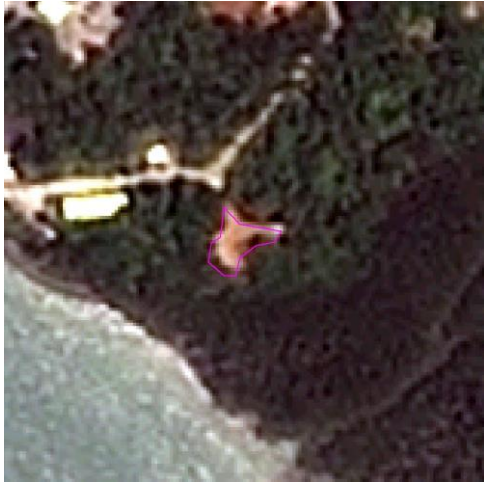
| 變異點資訊 | | | |
|---|---|---|---|
| 前期衛星影像 (SPOT6)<br>拍攝日期 (2018/04/03) | | 後期衛星影像 (SPOT6)<br>拍攝日期 (2018/07/09) | |

| 變異點資訊 | | | |
|---|---|---|---|
| 內容描述 | 關指部老舊危險營舍拆除，函請新北市政府高灘地工程管理處查處。 | | |

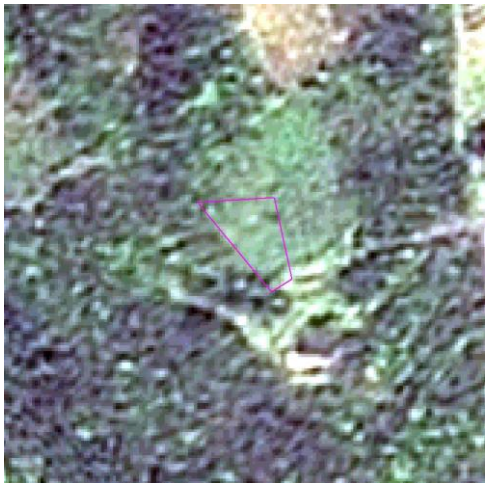
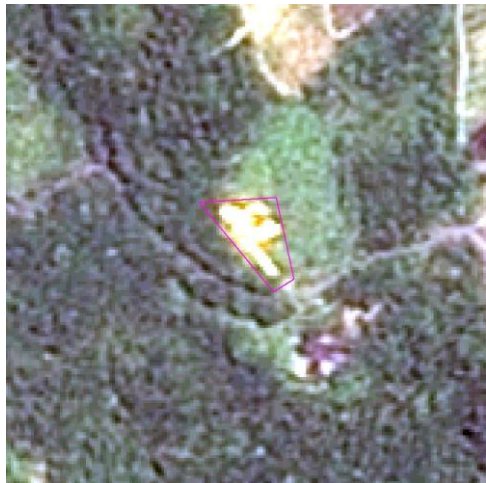
| 前期衛星影像（SPOT7）<br>拍攝日期（2018/03/23）<br> | | 後期衛星影像（SPOT7）<br>拍攝日期（2018/07/31）<br> | |

| 內容描述 | 107 年 9 月 3 日現場勘查新北市坪林區大粗坑段九芎坑小段 9-7 地號附近（TWD97：X323319、Y2761868）疑似變異地點，現況為開闢道路及鋪設水泥，新北市政府城鄉發展局 107 年 12 月 6 日新北城開字第 1072288428 號函業已違反該區土地使用分區管制要點第 7 點之規定，請於本函文送達次日起兩個月內停止違規行為並恢復原狀，如未停止違規行為（恢復原狀）再經查獲者，將依都市計畫法第 79 條第 1 項規定處新臺幣 6 萬元以上 30 萬元以下罰鍰。 | | |

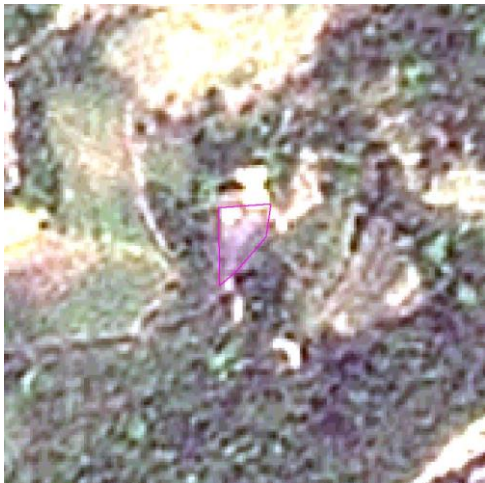
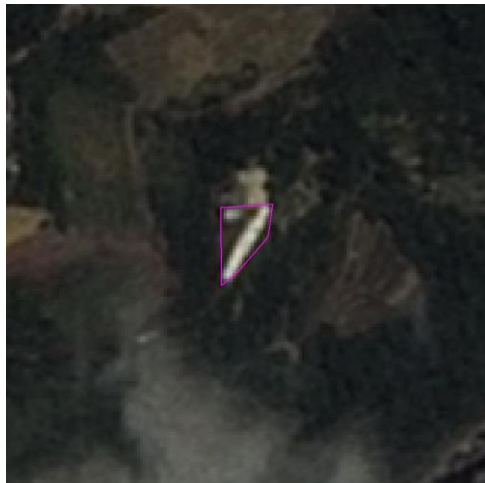
| 變異點資訊 | | | |
|---|---|---|---|
| 內容描述 | 現況為鋪設水泥，新北市政府農業局 107 年 10 月 16 日新北農山字第 1071930284 號函旨揭案件經經濟部水利署臺北水源特定區管理局會同本局現場勘查，僅部分鋪設水泥地面，尚無違反水土保持之行為。 | | |

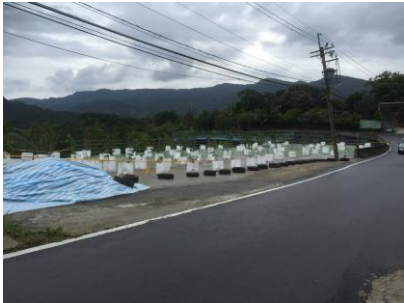
| 現地照片 | |

| 內容描述 | <p>107 年 7 月 30 日經現場勘查係爭地點位於新北市坪林區 (魚逮) 魚堀段 (魚逮) 魚堀小段 378-20 地號附近 (TWD97: X320372、Y2756780)，現況為原有鋼結構上鋪設水泥，本局即於當日函請新北市政府本於權責卓處在案(文號:本局 107 年 7 月 30 日水臺管字第 10702016440 號函)。</p> <p>新北市政府農業局 107 年 9 月 13 日新北農山字第 1071725730 號函目前尚無新增違反水土保持法之情形。新北市政府城鄉發展局 107 年 10 月 25 日新北城開字第 1072012036 號函現有鋼結構物鋪設水泥鋪面等，業已違反該區土地使用分區管制要點第 7 點之規定，請於本函文核發日起</p> | | |

| | 兩個月內停止違規行為並恢復原狀，如未停止違規行為（恢復原狀）再經查獲者，將依都市計畫法第 79 條第 1 項規定處新臺幣 6 萬元以上 30 萬元以下罰鍰。 |
