## 水準點點位說明圖

點 名	東和紡織大門	標石號碼	內部 1155	標石種類	鋼椿
TWD97 坐標	縱坐標：2555900.000		橫坐標：180143.000		
埋設日期	民國 88 年 12 月	埋設單位	內政部		
檢測日期	檢測高程	檢測單位	引用基點	基點高程	備 註
094 年 06 月	18.06621	水利署	內部 I085	26.65028	
096 年 10 月	18.09436	水利署	內部 I085	26.65028	
098 年 01 月	18.10490	水利署	內部 I085	26.65028	
099 年 08 月	18.10824	水利署	內部 I085	26.65028	
100 年 10 月	18.09566	水利署	內部 I085	26.65028	
103 年 09 月	18.11010	水利署	內部 I085	26.65028	
106 年 08 月	18.12951	水利署	內部 I085	26.65028	
108 年 05 月	18.13016	水利署	內部 I085	26.65028

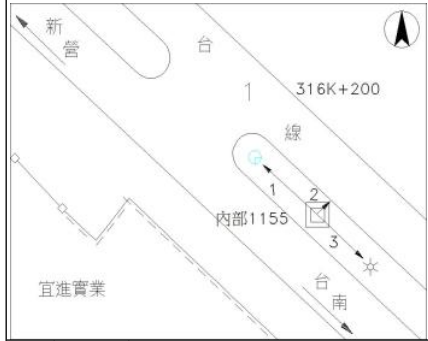
點位詳圖

1	說明	紅綠燈	
	方位	300 度	距 5.10 公尺
2	說明	分隔島	
	方位	50 度	距 0.50 公尺
3	說明	路燈	
	方位	130 度	距 4.80 公尺

點位說明：點位於台南市新市區台 1 線里程 316K+200 處，宜進實業(大營里 2 號)大門口前之中央分隔島上。
