水準點點位說明圖

點 名	萬景藝術中心	標石號碼	內部 1108	標石種類	鋼樁
TWD97 坐標	縱坐標：2639567.000		橫坐標：199572.000		
埋設日期			埋設單位	內政部	
檢測日期	檢測高程	檢測單位	引用基點	基點高程	備 註
105 年 05 月	32.67283	水利署	內部 1096	11.26849	
106 年 05 月	32.66741	水利署	內部 1096	11.26849	
107 年 05 月	32.66172	水利署	內部 1096	11.26849	
108 年 05 月	32.65571	水利署	內部 1096	11.26849	
109 年 05 月	32.64939	水利署	內部 1096	11.26849	
110 年 05 月	32.63771	水利署	內部 1096	11.26849	
111 年 05 月	32.63515	水利署	內部 1096	11.26849	
112 年 05 月	32.62008	水利署	內部 1096	11.26849

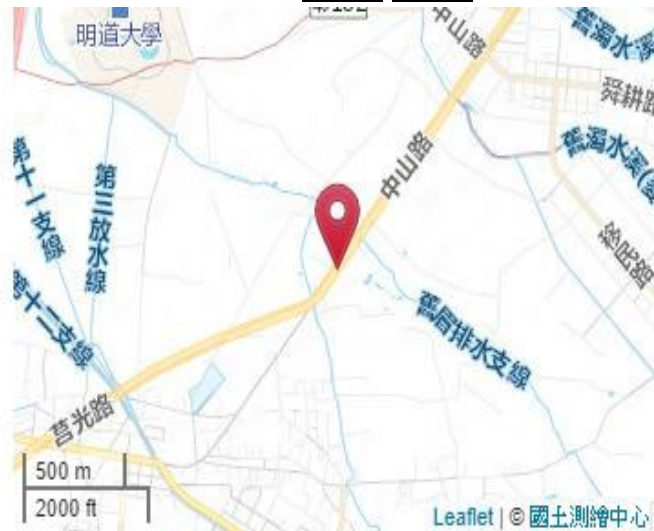
點位略圖(1/25000) 圖名: 圖號:

點位說明：點位於彰化縣溪州鄉台 1 線里程 219K+000，中央分隔島上。

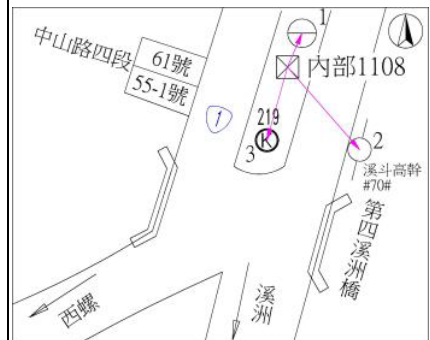
點位詳圖

說明	指示牌	
1	方位	45 度	距 1.00 公尺
2	說明	溪斗高幹 70	
	方位	165 度	距 13.50 公尺
3	說明	里程碑 219K	
	方位	260 度	距 16.50 公尺
