## 水準點點位說明圖

點 名	元長忠孝國小	標石號碼	雲 BM34	標石種類	水泥椿
TWD97 坐標	縱坐標：2613182.000		橫坐標：180073.000		
埋設日期	民國 74 年 12 月	埋設單位	水利局		
檢測日期	檢測高程	檢測單位	引用基點	基點高程	備 註
105 年 05 月	8.84635	水利局	陸檢 9029	84.58912	
106 年 05 月	8.79051	水利局	陸檢 9029	84.58912	
107 年 05 月	8.73924	水利局	陸檢 9029	84.58912	
108 年 05 月	8.67779	水利局	陸檢 9029	84.58912	
109 年 05 月	8.65027	水利局	陸檢 9029	84.58912	
110 年 05 月	8.57312	水利局	陸檢 9029	84.58912	
111 年 05 月	8.50953	水利局	陸檢 9029	84.58912 <td	
112 年 05 月	8.45354	水利局	陸檢 9029	84.58912

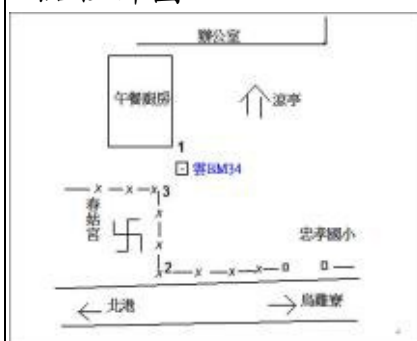
點位詳圖

1	說明	午餐廚房	
	方位	0 度	距 1.15 公尺
2	說明	圍牆角	
	方位	18.7 度	距 10.92 公尺
3	說明	廟後牆角	
	方位	238 度	距 2.28 公尺

點位說明：點位於雲林縣元長鄉忠孝國小(龍岩村 148 號)內，大門南側屋角。
