109 年度彰化與雲林地區地層下陷監測及分析
Monitoring and Analyzing Land Subsidence of Changhua
and Yunlin Area in 2020

6 月監測資料分析月報

執行單位：綠環工程技術顧問有限公司

中華民國 109 年 6 月 9 日

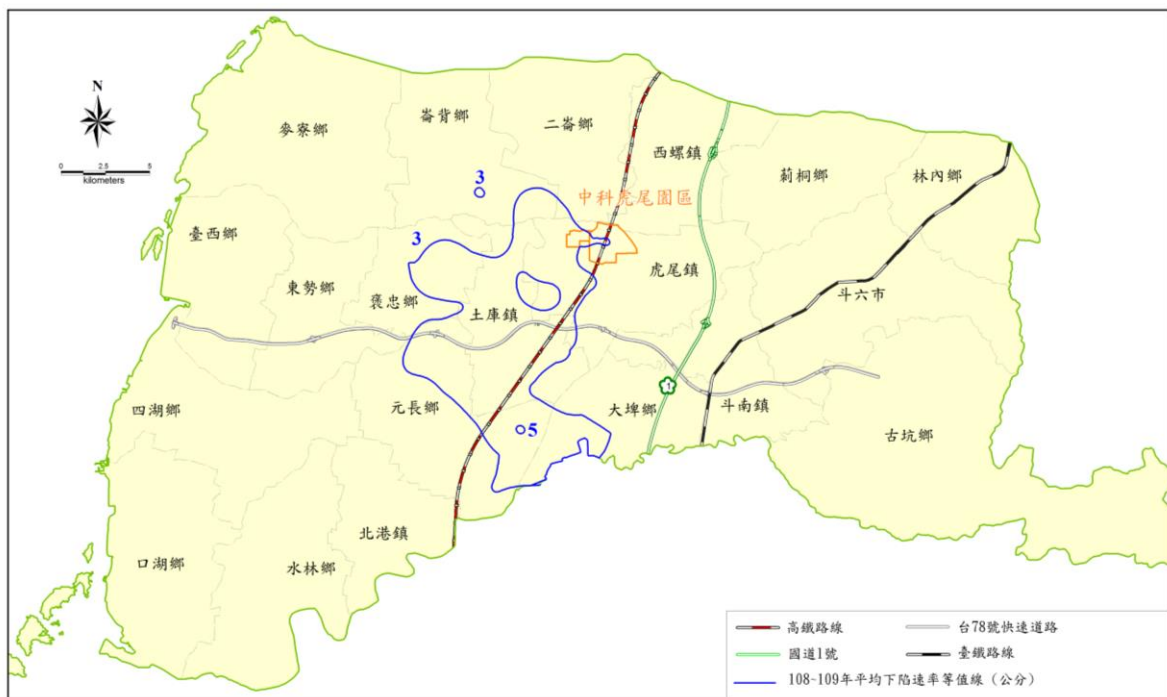
圖 1 雲林地區 108~109 年平均下陷速率圖

- (一) 已完成彰化及雲林地區水準測量作業與雲林地區資料分析工作。
- (二) 已完成 109 年雲林地區主要沉陷區現地踏勘，預計 6 月底前完成水準測量驗收。
- (三) 由雲林地區 108~109 年平均下陷速率成果（圖 1）顯示，本年度雲林縣下陷速率超過 3 公分/年以上的鄉鎮包含有：虎尾鎮、土庫鎮、褒忠鄉、元長鄉、大埤鄉、崙背鄉與二崙鄉等 7 個鄉鎮，最大年下陷速率達 5.5 公分/年，顯著下陷面積為 103.8 平方公里。
