110 年度彰化與雲林地區地層下陷監測及分析
Monitoring and Analyzing Land Subsidence of Changhua
and Yunlin Area in 2021

2 月份工作月報

執行單位：綠環工程技術顧問有限公司

中華民國 110 年 2 月 9 日

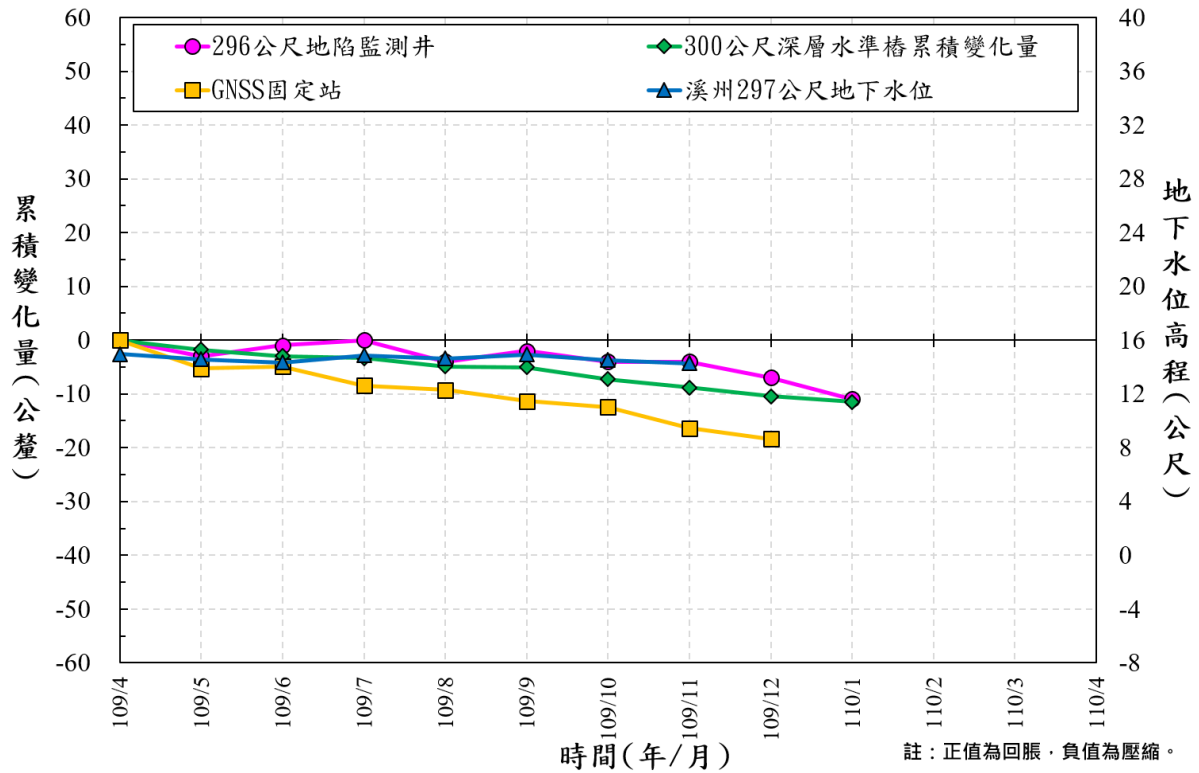
圖 6 彰化縣溪州國小 109/4~110/1 監測成果比較圖

註：正值為回脹，負值為壓縮。

1. 截至 110 年 1 月底止，彰雲地區持續監測之深層水準樁共計 6 口；由 109 年 4 月~110 年 1 月底止之深層水準樁檢測成果顯示(表 4)，目前彰化地區累積下陷量以溪州國小 300 公尺深層水準樁最大，為 11.5 公釐；雲林地區累積下陷量以中科虎尾 300 公尺深層水準樁最大，為 16.2 公釐。
2. 今年 1 月彰化及雲林地區深層水準樁單月變化量均呈現壓縮趨勢，且未有超過 10 公釐之樁位出現；與 109 年同期相比，整體壓縮趨勢持平。
3. 由各深層水準樁與地陷監測井或 GNSS 測站之觀測比較成果顯示(圖 6~圖 9)，深層水準樁與其他監測設施之變形趨勢一致，於地下水位回升時，下陷趨勢減緩，而地下水位下降時，下陷趨勢增加。
4. 109 年 1 月彰化與雲林地區之深層水準樁無資料缺失。

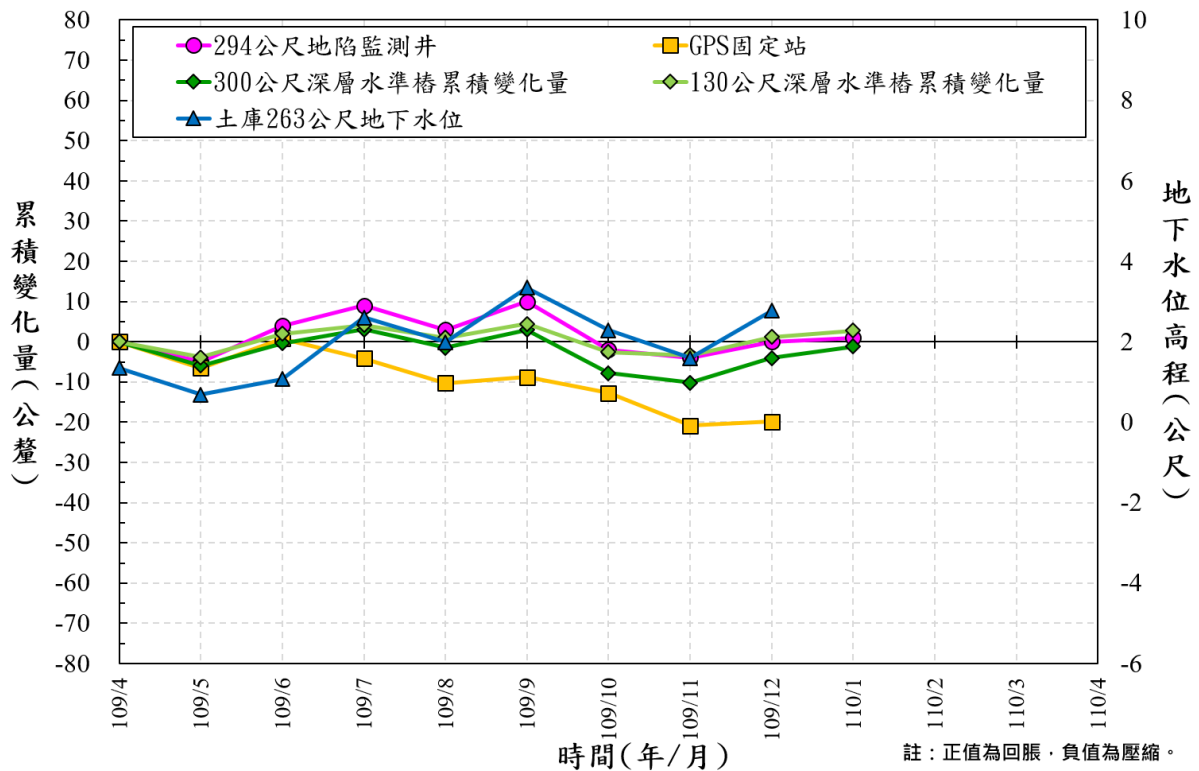
圖 7 雲林縣土庫國中 109/4~110/1 監測成果比較圖

註：正值為回脹，負值為壓縮。
