110 年度彰化與雲林地區地層下陷監測及分析
Monitoring and Analyzing Land Subsidence of Changhua
and Yunlin Area in 2021

3 月份工作月報
(2 月份監測資料分析成果)

執行單位：綠環工程技術顧問有限公司

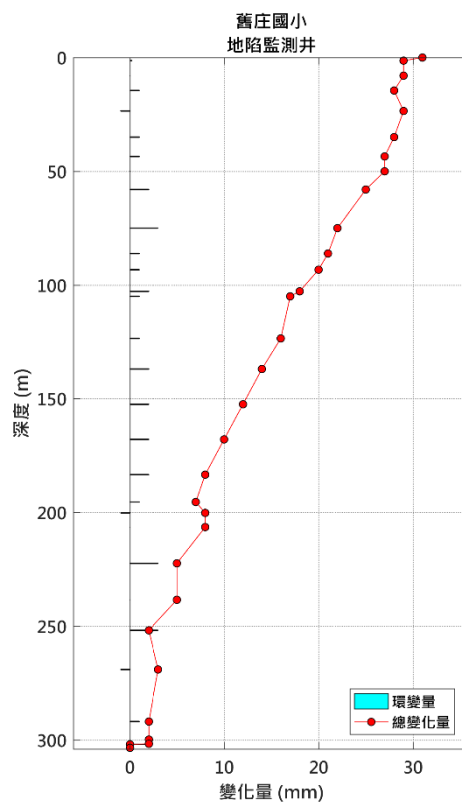
4. 分析單月變化量超過 1 公分之地陷監測井資料顯示（表 3 與圖 6~圖 17，圖中正值為下陷，負值為回脹），虎尾鎮、土庫鎮與元長鄉以深度 0~200 公尺、大埤鄉以 20~250 公尺、水林鄉以 20~150 公尺範圍內之壓縮量較為明顯。
5. 完成彰雲地區地陷監測井現場量測與環境維護工作，現場量測與維護照片詳附件一與附件二。

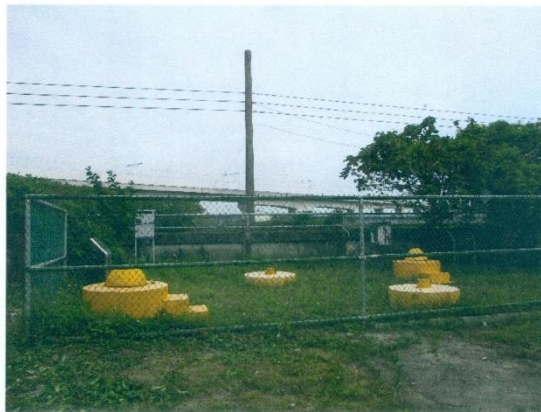
八、現場照片：

(1)電子變位計：正常 故障 原因 _____

(2)自計式紀錄器：正常 故障 原因 _____

(3)系統工作電源：正常 故障 原因 _____

(2)防潮儀器箱：正常 損壞 原因 _____

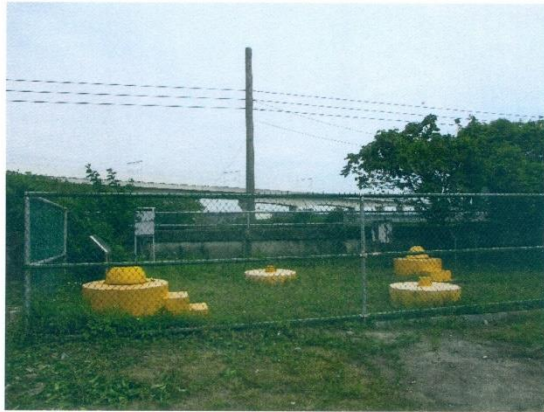
八、現場照片：

一、地點：土庫國中 秀潭國小 中科虎尾 溪州國小 灣內國小

二、深度：70公尺 100公尺 130公尺 300公尺

(1)電子變位計：正常 故障 原因 _____

(2)自計式紀錄器：正常 故障 原因 _____

(3)系統工作電源：正常 故障 原因 _____

(1)樁位保護台：正常 損壞 原因 _____

(2)防潮儀器箱：正常 損壞 原因 _____

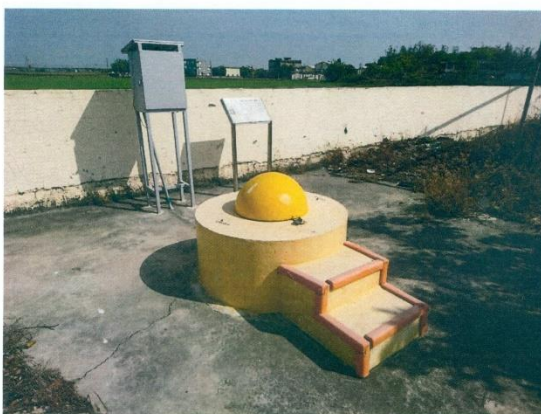
八、現場照片：

一、地點：土庫國中 秀潭國小 中科虎尾 溪州國小 灣內國小

二、深度：70公尺 100公尺 130公尺 300公尺

(1)電子變位計：正常 故障 原因 _____

(2)自計式紀錄器：正常 故障 原因 _____

(3)系統工作電源：正常 故障 原因 _____

(1)樁位保護台：正常 損壞 原因 _____

(2)防潮儀器箱：正常 損壞 原因 _____

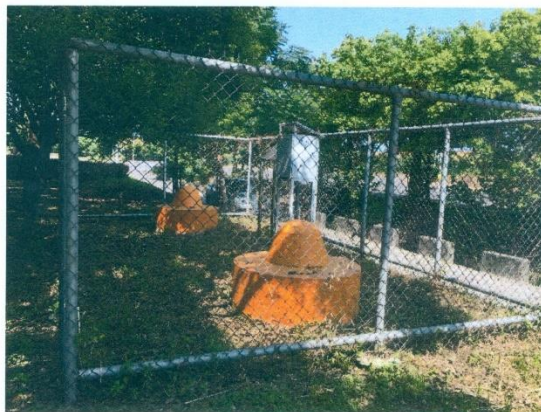
八、現場照片：

一、地點：土庫國中 秀潭國小 中科虎尾 溪州國小 灣內國小

二、深度：70公尺 100公尺 130公尺 300公尺

(1)電子變位計：正常 故障 原因_____

(2)自計式紀錄器：正常 故障 原因_____

(3)系統工作電源：正常 故障 原因_____

(1)樁位保護台：正常 損壞 原因_____

(2)防潮儀器箱：正常 損壞 原因_____

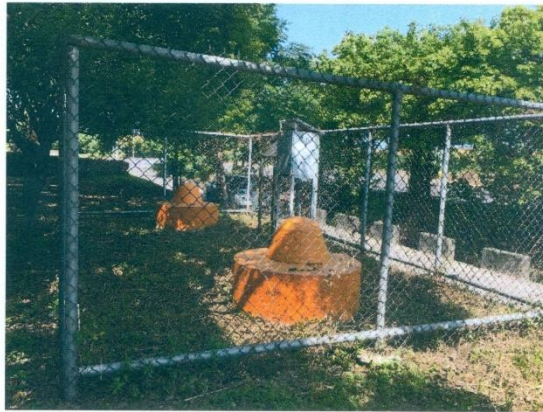
八、現場照片：

一、地點：土庫國中 秀潭國小 中科虎尾 溪州國小 灣內國小

二、深度：70公尺 100公尺 130公尺 300公尺

(1)電子變位計：正常 故障 原因 _____

(2)自計式紀錄器：正常 故障 原因 _____

(3)系統工作電源：正常 故障 原因 _____

(1)樁位保護台：正常 損壞 原因 _____

(2)防潮儀器箱：正常 損壞 原因 _____

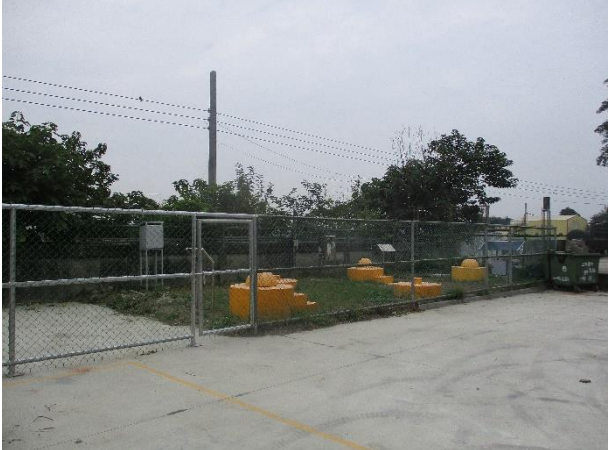
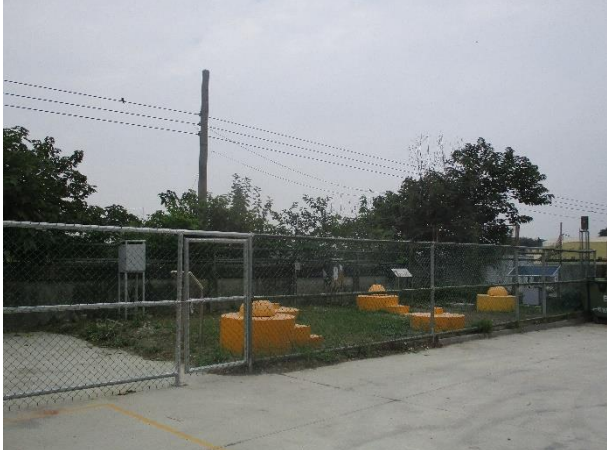
時間	2021/02/18	地點	土庫國中
維護前現場景況		維護後現場景況

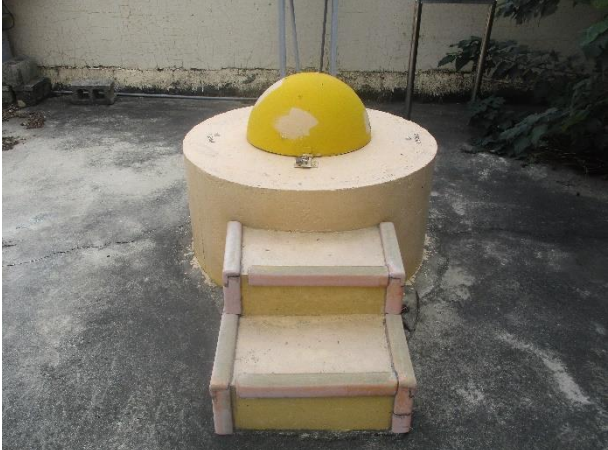
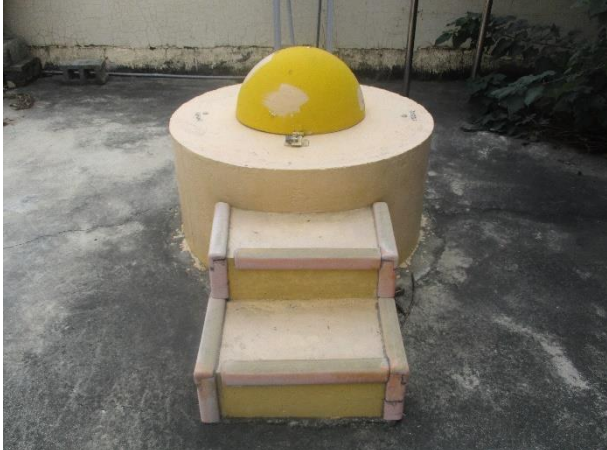
時間	2021/02/18	地點	秀潭國小
維護前現場景況		維護後現場景況

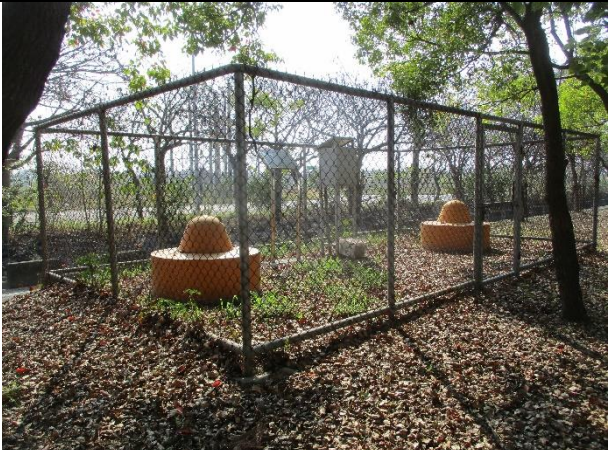
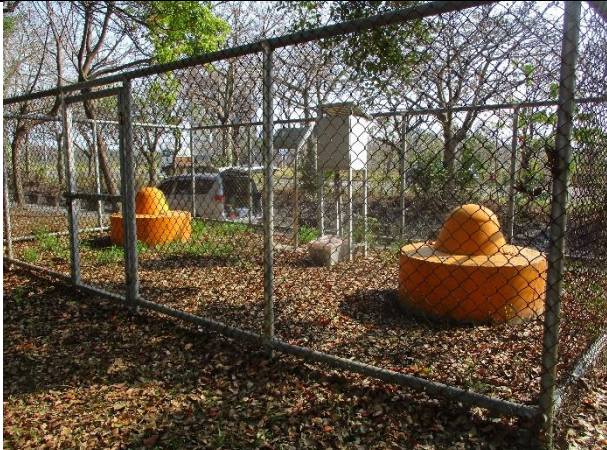
時間	2021/02/19	地點	中科虎尾
維護前現場景況		維護後現場景況
