111 年度彰化與雲林地區地層下陷監測及分析
Monitoring and Analyzing Land Subsidence of Changhua
and Yunlin Area in 2022

9 月份工作月報
(8 月份工作成果)

主辦機關：水文技術組三科
執行單位：詮華國土測繪有限公司
計畫主持人：陳俊德

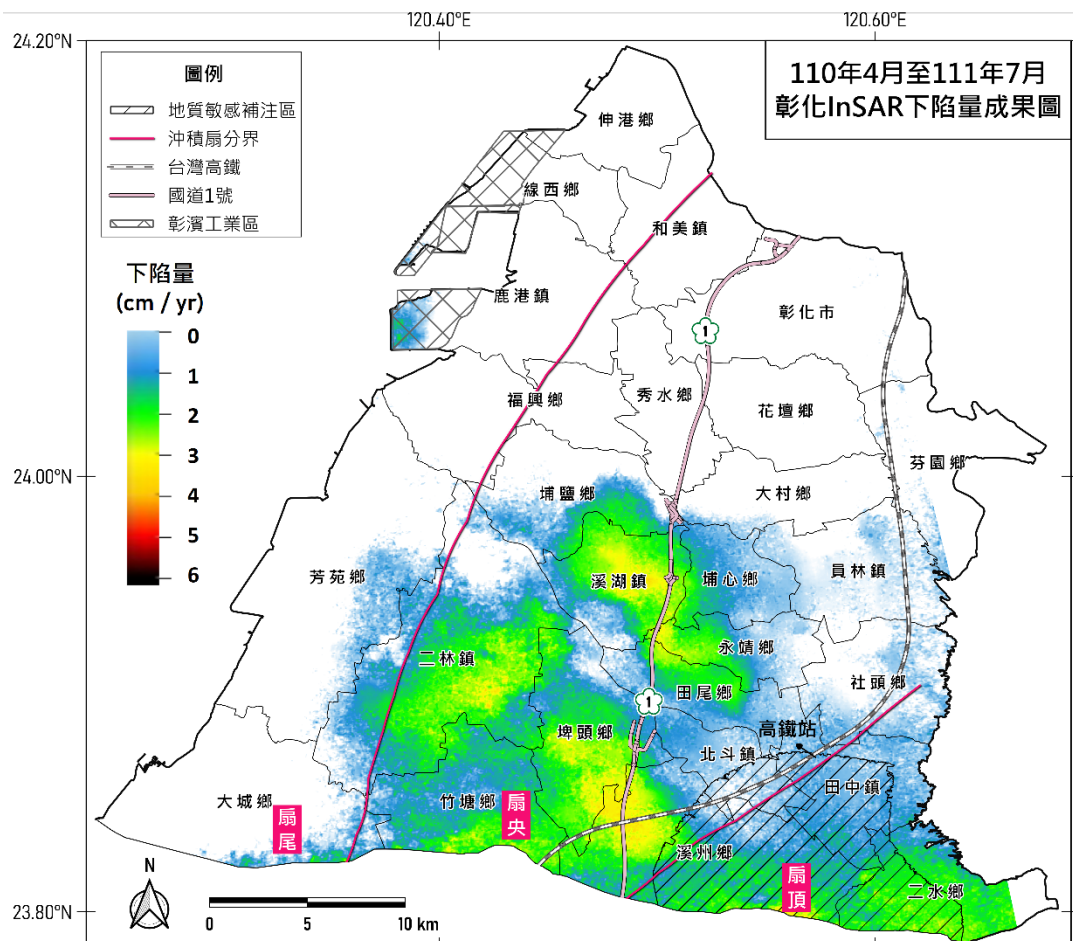
110年4月至111年7月彰化InSAR下陷成果，如圖 6所示。

1. 最大下陷量為3.6 cm/yr，位於東溪國小西南方約250 m處

1. 最大下陷量為3.7 cm/yr，位於芙朝國小南方約1600 m處

1. 最大下陷量為3.7 cm/yr，位於溪州國小西南方1500 m處

1. 最大下陷量為3.7 cm/yr，位於原斗國中小西方約500 m處
