114 年彰化與雲林地區地層下陷監測及分析
Monitoring and Analyzing Land Subsidence of Changhua
and Yunlin Area in 2025

11 月份工作月報
(10 月份監測資料分析成果)

執行單位：綠環工程技術顧問有限公司

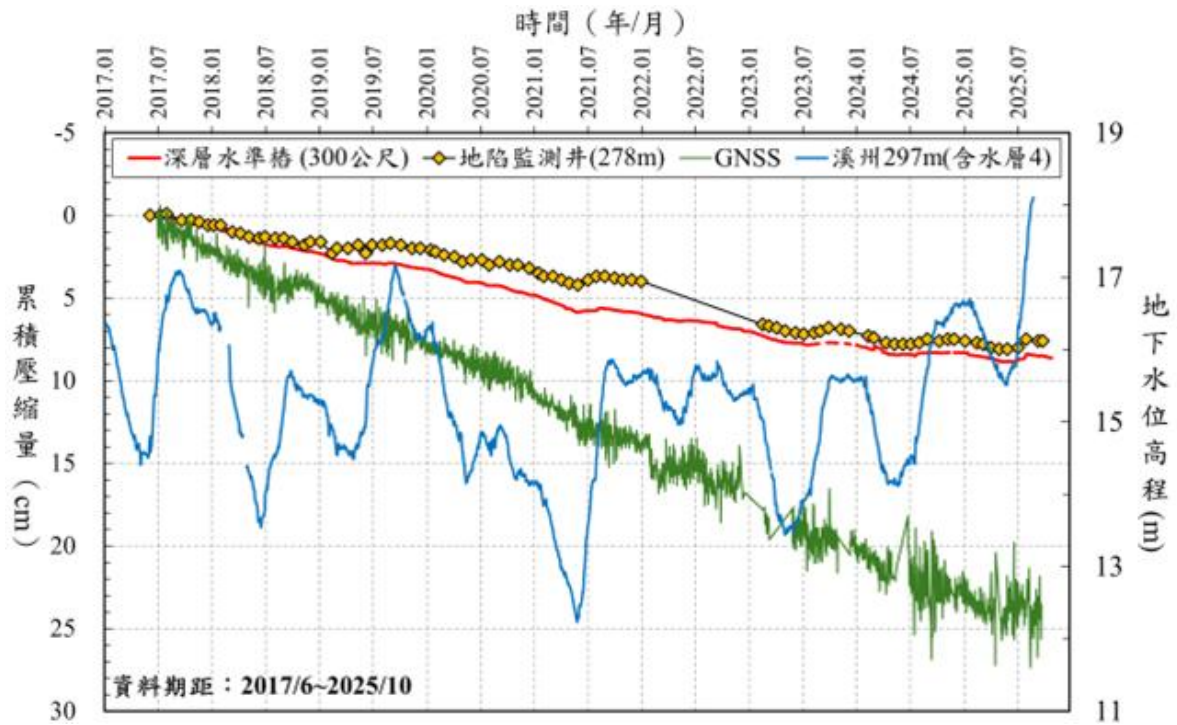
圖 3 彰化縣溪州國小 106/6~114/10 監測成果比較圖

註：正值為壓縮，負值為回脹。

1. 截至 114 年 10 月底止，彰雲地區持續監測之深層水準樁共計 7 口；由 113 年 4 月~114 年 10 月底止之深層水準樁檢測成果顯示（表 4），目前彰化地區溪州國小 300 公尺深層水準樁累積下陷量為 5.5 mm；雲林地區累積下陷量以中科虎尾 300 公尺深層水準樁最大，為 28.7 mm。
2. 今年度 9 月彰化及雲林地區深層水準樁單月變化量均呈現微幅壓縮趨勢（表 4），本月無單月變化量超過 10 mm 以上之測站；與 113 年同期相比，整體壓縮趨勢些微增加。
3. 由各深層水準樁與地陷監測井或 GNSS 測站之觀測比較成果顯示（圖 3~圖 6），深層水準樁與其他監測設施之變形趨勢一致，於地下水位回升時，下陷趨勢減緩，而地下水位下降時，下陷趨勢增加。
4. 114 年 10 月深層水準樁無定期巡查，深層水準樁每 2 個月定期巡查一次，下次巡查時間為 114 年 11 月。114 年截至 10 月之深層水準樁維護記錄如表 5，各深層水準樁維護細節詳見附件二。其中土庫 130m 深層水準樁於 9 月 24 日出現異常值，經 10 月 13 日維護後已恢復正常。

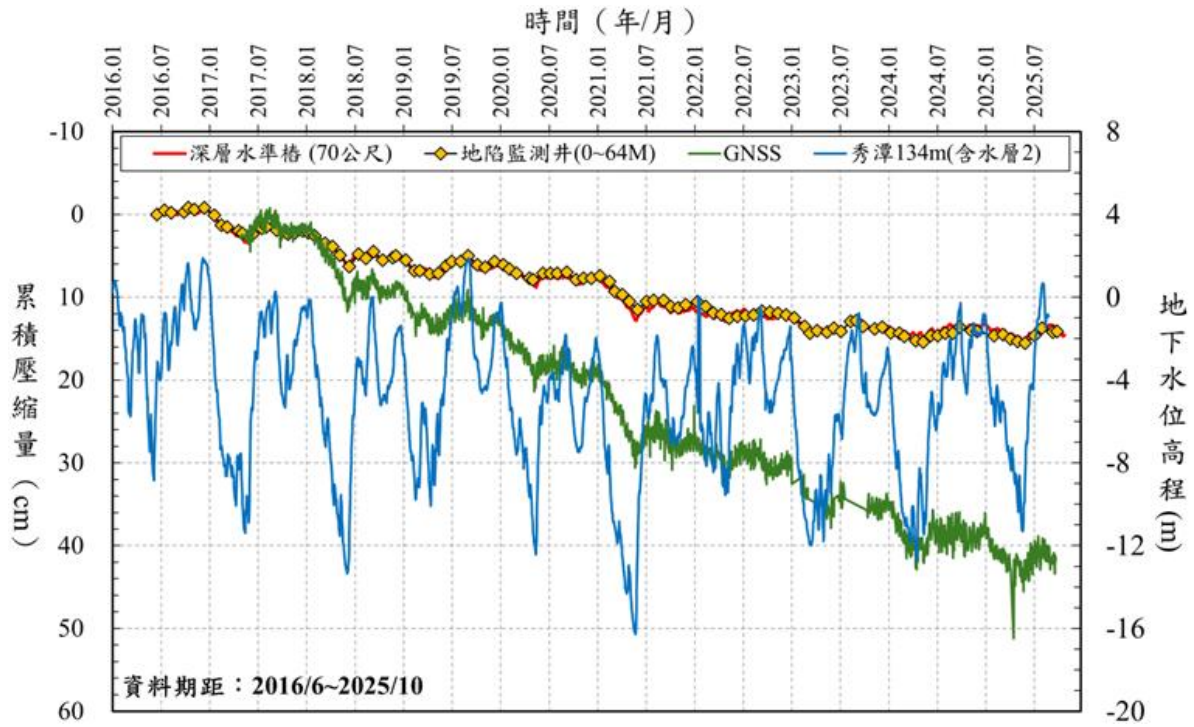
圖 5 雲林縣秀潭國小 105/6~114/10 監測成果比較圖

註：正值為壓縮，負值為回脹。
