109 年度臺北、嘉義、高雄與屏東地區
地層下陷監測及分析

Monitoring and Analyzing Land Subsidence of Taipei,
Chiayi, Kaohsiung and Pingtung Area in 2020

6 月工作月報

中華民國 109 年 6 月 9 日

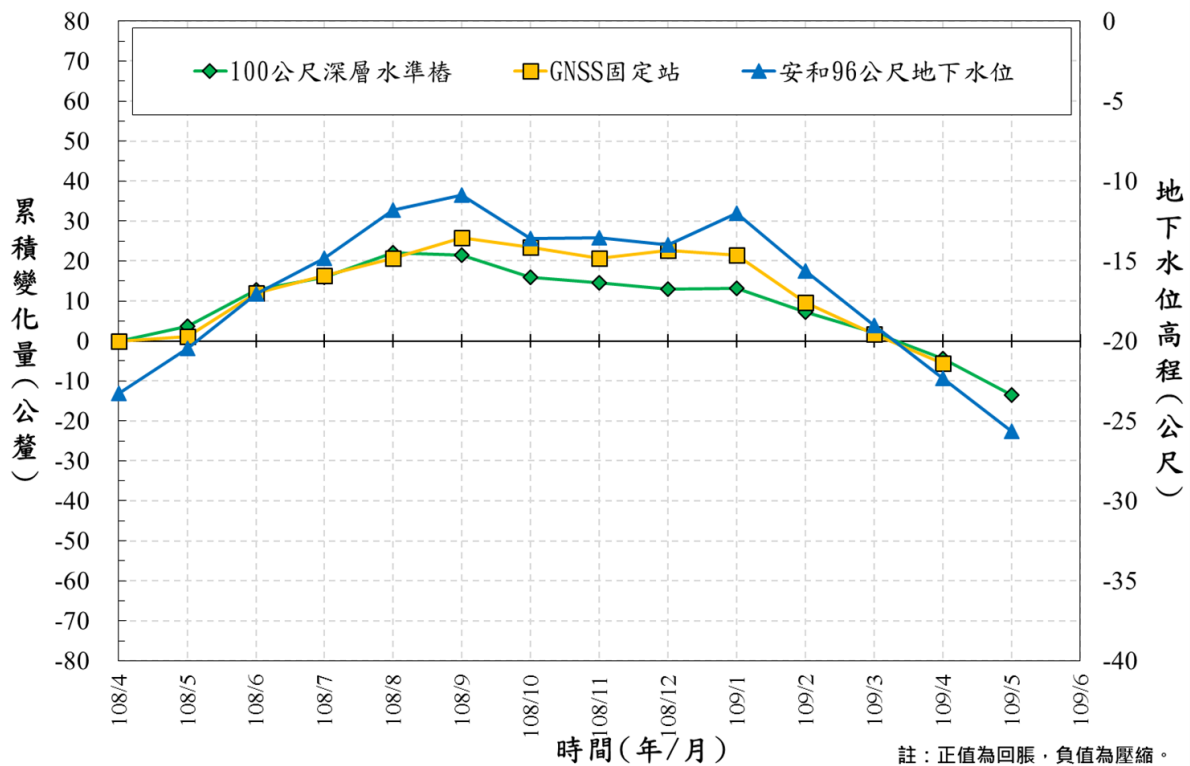
圖 18 嘉義縣灣內國小 108/4~109/5 監測成果比較圖

1. 截至 109 年 5 月底止，嘉義地區持續監測之深層水準樁共計 1 口；由 108 年 4 月~109 年 5 月底止之深層水準樁檢測成果顯示（表 6），目前灣內國小深層水準樁之累積下陷量為 13.6 公釐，但單月變化量未超過 10 公釐。
2. 由深層水準樁與 GNSS 測站之觀測比較成果顯示（圖 18），兩者之變形趨勢一致，於地下水位回升時，下陷趨勢減緩，而地下水位下降時，下陷趨勢增加。
