110 年度臺北、桃園、嘉義與屏東地區  
地層下陷監測及分析

Monitoring and Analyzing Land Subsidence of Taipei,  
Taoyuan, Chiayi, and Pingtung Area in 2021

5 月工作月報  
(4 月份監測資料分析成果)

執行單位：綠環工程技術顧問有限公司

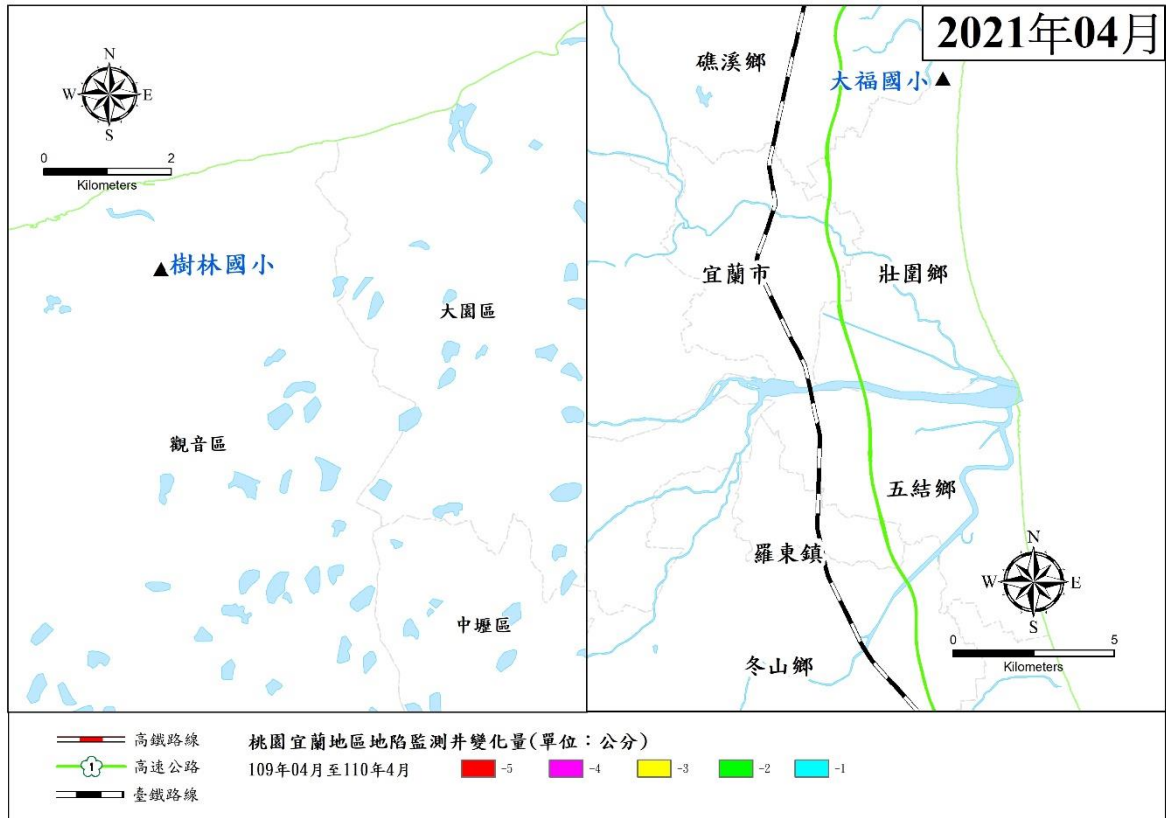
圖 1 宜蘭與桃園地區 109 年 4 月~110 年 4 月地陷監測井累積變化量圖

- 截至 110 年 4 月底止，宜、桃、嘉、南、高、屏地區持續監測之地陷監測井共計 22 口；由 109 年 4 月~110 年 4 月底止之地陷監測井檢測成果顯示（表 3 與圖 1~圖 4），各地區均呈下陷趨勢，除宜蘭與桃園地區累積下陷量較去年同期微幅減

少，其餘各地區之累積下陷量較去年同期明顯增加，其中又以嘉義地區上升幅度最大。

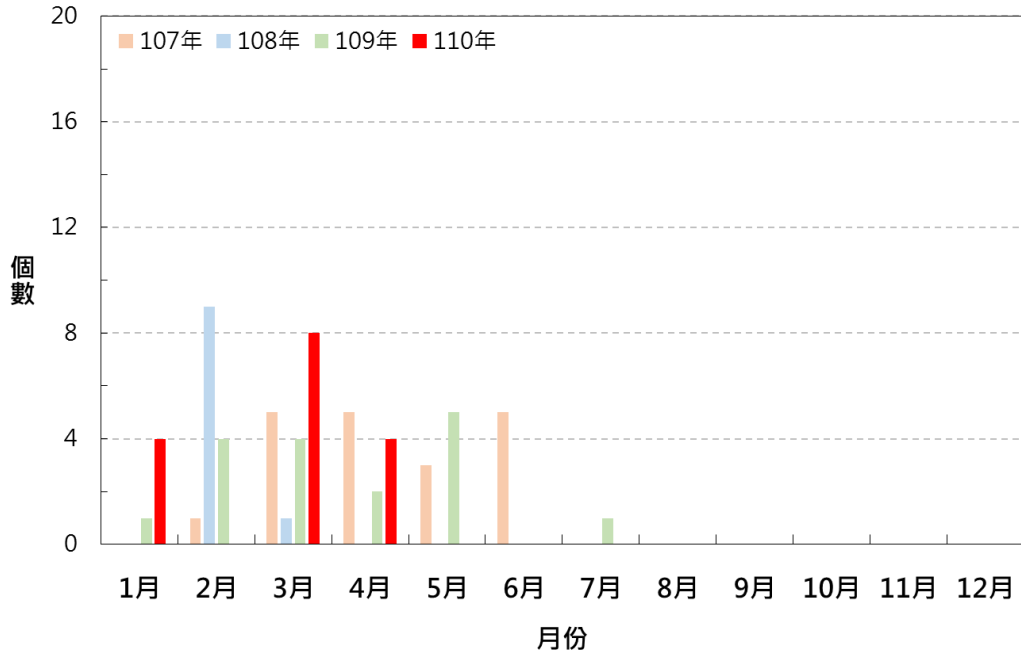
圖 5 宜、桃、嘉、南、高、屏地區 107~110 年地陷監測井單月下陷量大於 1 公分個數統計圖

2. 由近年單月變化量統計資料顯示（表 3、圖 5），今年 4 月份下陷量超過 10 公釐之地陷監測井共有 4 口，數量較 108~109 年增加；單月下陷量超過 1 公分之井位分布於嘉義布袋、六腳與新港等地區，以及臺南北門區（圖 6 至圖 9）。
3. 由各地陷監測井之單月變化量分析成果顯示（表 3、圖 6 至圖 9），嘉義與臺南地區下陷量超過 1 公分之地陷監測井共有 4 處，分別為嘉義沿海的布袋鎮布袋國小及內陸六腳鄉蒜頭國小潭墘分校及新港鄉安和國小，與臺南北門區錦湖國小地陷監測井等，其餘各地陷監測井之單月變化量則低於 1 公分。
4. 分析單月變化量超過 1 公分之地陷監測井資料顯示（表 3 與圖 10 至圖 13，圖中正值為下陷，負值為回脹），嘉義沿海的布袋以深度 80~250 公尺壓縮較明顯，內陸的新港與六腳以深度 5~150 公尺範圍內之壓縮量較為明顯，臺南北門地區則以深度 80~270 公尺範圍內之壓縮量較為明顯。
5. 完成宜、桃、嘉、南、高、屏地區地陷監測井現場量測工作，現場量測照片詳附件一，現場環境維護照片詳附件二。

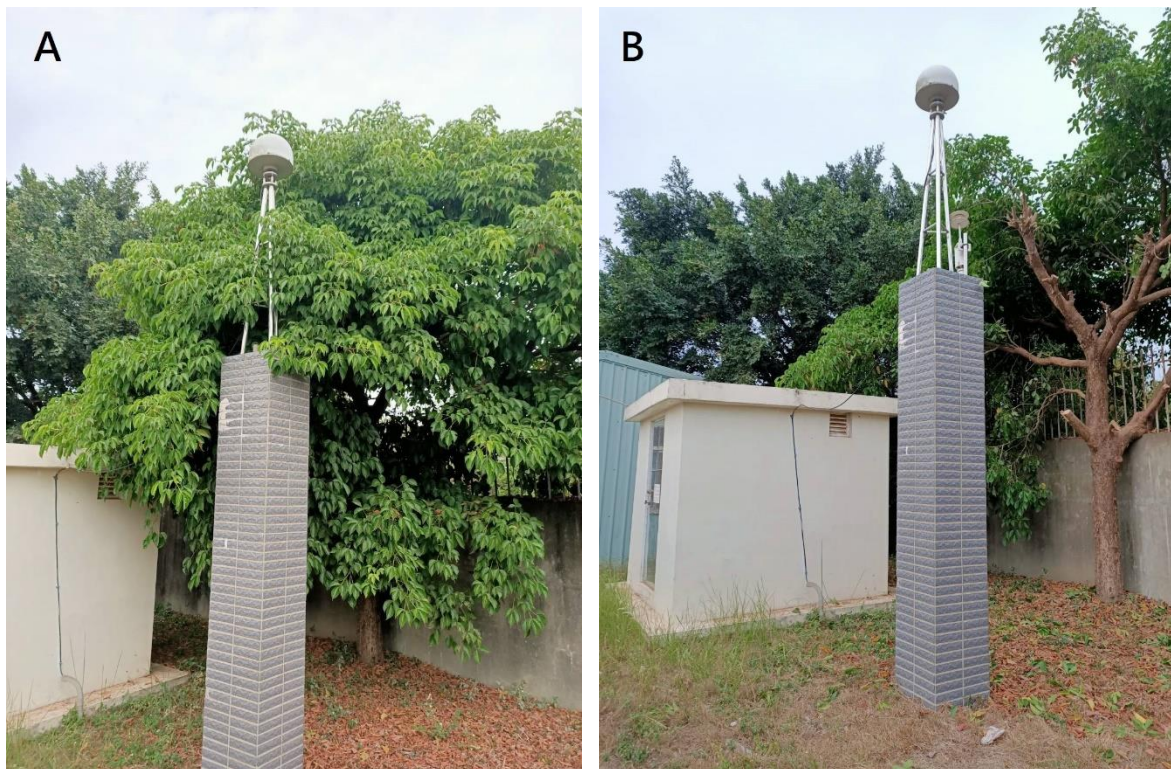
圖 14 客厝國小樹木修剪前後圖。A 為修樹前；B 為修樹後。

1. 截至 110 年 4 月底止，彰化、雲林、嘉義、臺南與屏東地區持續監測之 GNSS 固定站共計 32 站；依據 IGS 訊號品質標準（每日接收數大於 20000、週波脫落數小於 10 與 MP1、MP2 小於 1 等 4 項數值為指標）針對署內 GNSS 固定站訊號進行分析顯示（表 4，詳細訊號品質請參考附件三），目前以雲林新興國小與土庫國中固定站的訊號品質相對較差，其他於嘉義、臺南及屏東之固定站訊號品質皆符合 IGS 標準。
2. 新興國小固定站受體育館遮蔽，目前暫無較佳處理方式；土庫國中於 109 年 11 月 4 日修樹後之資料接收筆數以及多路徑 MP1、MP2 皆已回升至合格範圍，惟週波脫落指標雖大幅降低但仍高於標準值。雲林縣虎尾鎮光復國小由於品質指標逐漸偏高，因此於 110 年 3 月 4 日進行修樹，修樹後相關指標已降低，資料接收數上升，相關品質指標詳見表 5。雲林縣元

長鄉客厝國小本月每日平均資料接收數已低於 20000 筆，已於 4/28 針對周圍樹木進行修剪，修剪前後照片詳見圖 14。

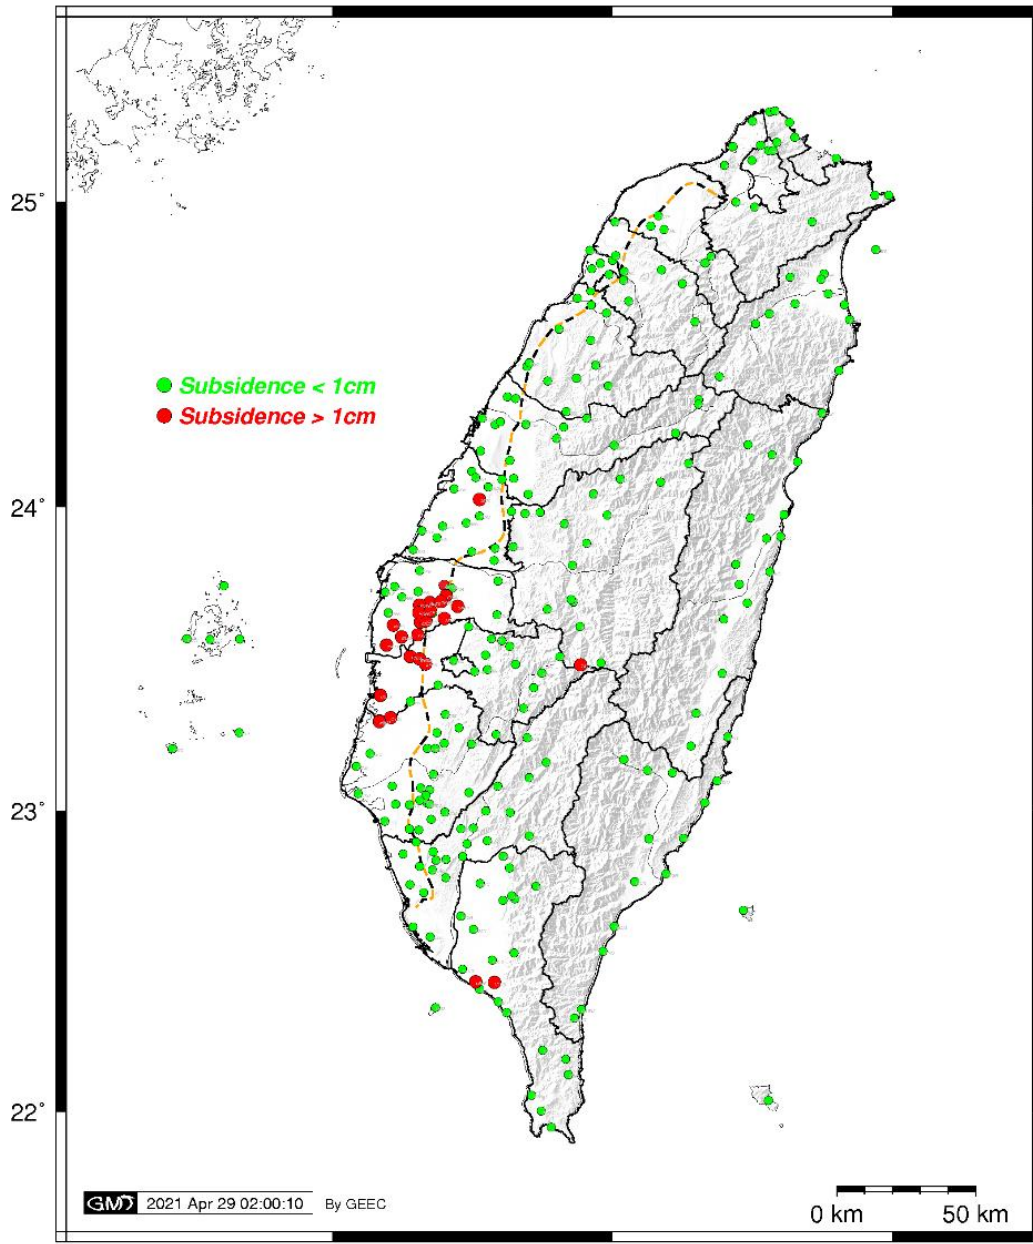
圖 15 110 年 3 月全臺 GNSS 固定站量測成果分析圖

3. 4 月 13 日完成彰化湖南國小與嘉義布袋國小 GNSS 設備汰舊換新。土庫國中於 4 月 15 日加裝太陽能板供電。
4. 110 年 4 月發生多起 GNSS 固定站障礙事件，其中布袋國小汰舊換新前接收器異常，導致資料缺漏 1 天(4/9)；西港國小接收器異常，資料缺漏 1 天(4/18)，其餘障礙細節詳見附件四，現場環境維護照片詳見附件五。
5. 由 109 年 4 月~110 年 3 月底止之 GNSS 成果顯示（表 6），彰化地區累積下陷量最大為湖南國小固定站 37.2 公釐，雲林地區為宏崙國小及秀潭國小固定站 56.7 公釐，嘉義地區為灣內國小累積下陷 29.1 公釐，臺南地區錦湖國小固定站累積下陷 30.0 公釐，屏東地區林邊國中固定站累積下陷 30.2 公釐。
6. 由近 3 年各 GNSS 固定站之單月變化量統計資料顯示（表 6、圖 15 至圖 18），110 年 3 月全臺各縣市地層下陷區共 24 站（含 5 外單位站）單月下陷量超過 10 公釐之固定站，數量較去年明顯增加（去年同期全臺地層下陷區僅 3 站）。
7. 本月份水利署所屬固定站皆呈現下陷趨勢，且雲林內陸之土庫、元長鄉、大埤等鄉鎮下陷量明顯。沿海地區水林鄉與口湖鄉單月下陷較上月明顯增加。嘉義地區 5 站單月皆下陷超過 10 公釐。值得注意的是，部分測站單月下陷量已達 20 公釐（宜梧國中、忠孝國小、灣內國小）。
8. 整體而言，110 年 3 月全臺 GNSS 固定站檢測下陷趨勢為近年來最明顯，部分鄰近下陷區之外單位固定站，例如氣象局雲林北港站、雲林斗南站、臺南北門站與屏東南州站等亦觀測到單月大於 10 公釐之下陷量，去年同期則無。目前全臺枯旱嚴重，所有固定站之累積下陷量均較去年明顯增加。

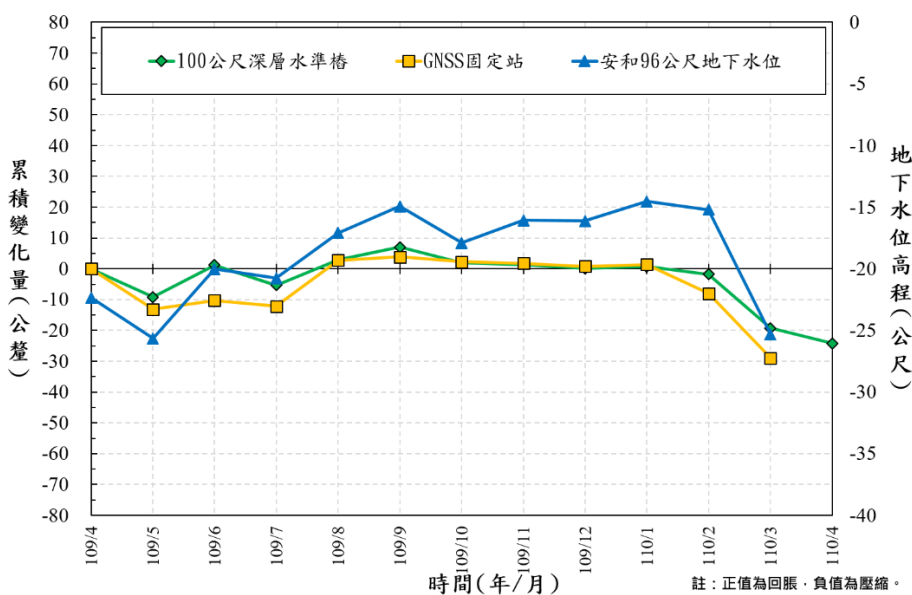
圖 19 嘉義縣灣內國小 109/4~110/4 監測成果比較圖

- 截至 110 年 4 月底止，嘉義地區持續監測之深層水準樁共計 1 口；由 109 年 4 月~110 年 4 月底止之深層水準樁檢測成果顯示(表 7)，灣內國小深層水準樁之累積下陷量已達-24.2 公釐，相較去年同期之變化量而言，整體壓縮趨勢明顯上升(由壓縮 4.3 公釐增加至壓縮 24.2 公釐)；今年 4 月份單月下陷量未超過 10 公釐。
- 由深層水準樁與 GNSS 測站之觀測比較成果顯示(圖 19)，兩者之變形趨勢一致，深層水準樁與其他監測設施之變形趨勢一致，於地下水位回升時，下陷趨勢減緩，而地下水位下降時，下陷趨勢增加。
- 110 年 4 月嘉義地區之深層水準樁無資料缺失(詳附件六)，現場環境維護紀錄如附件七。

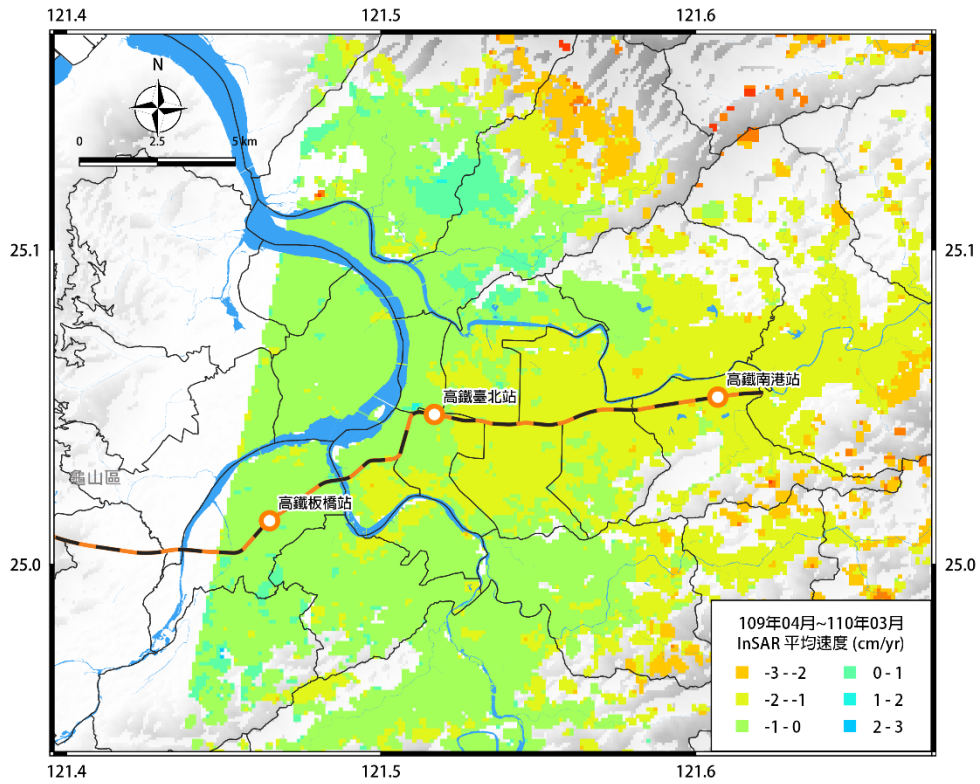
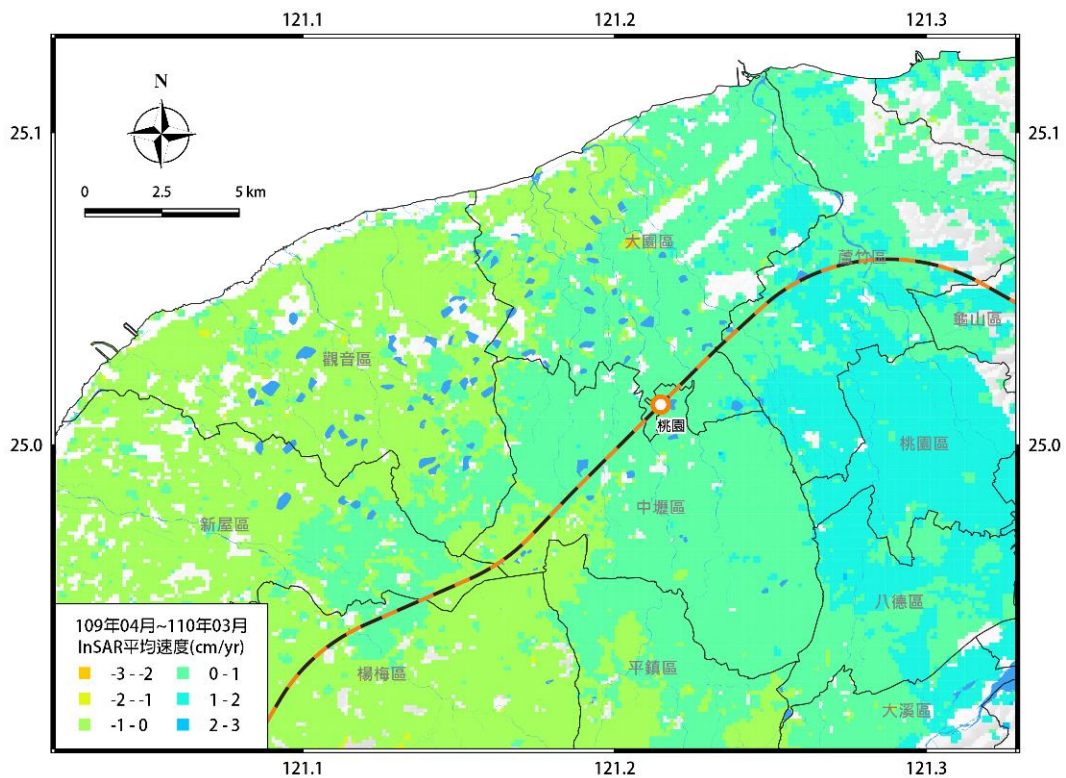
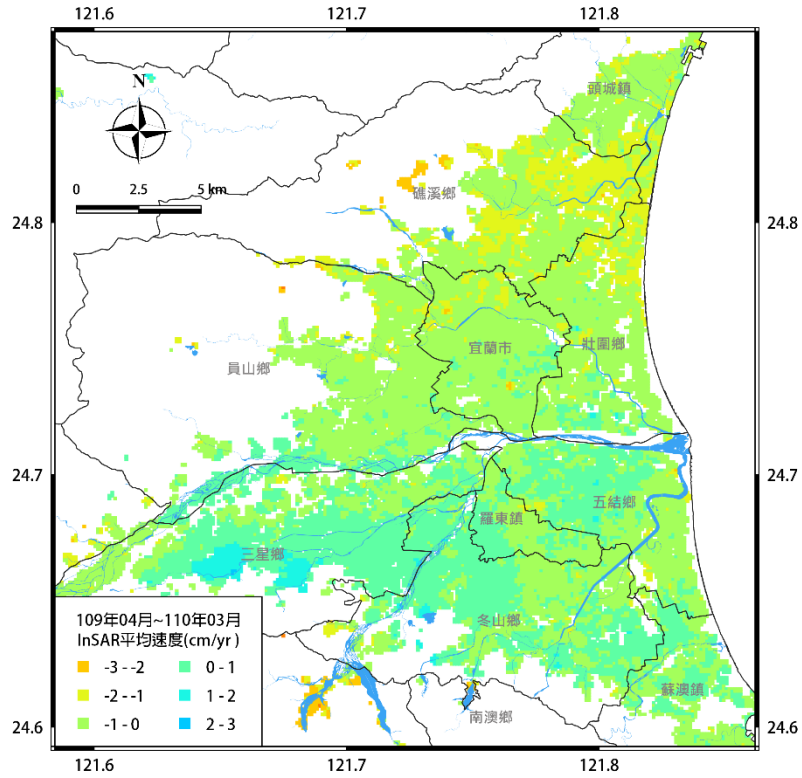
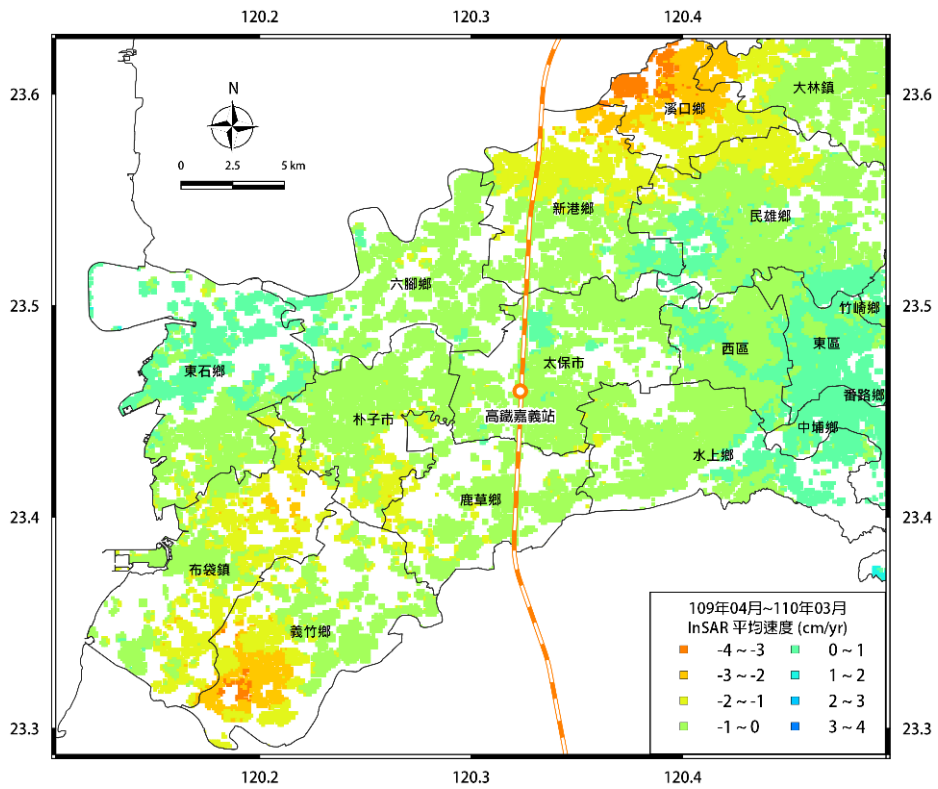
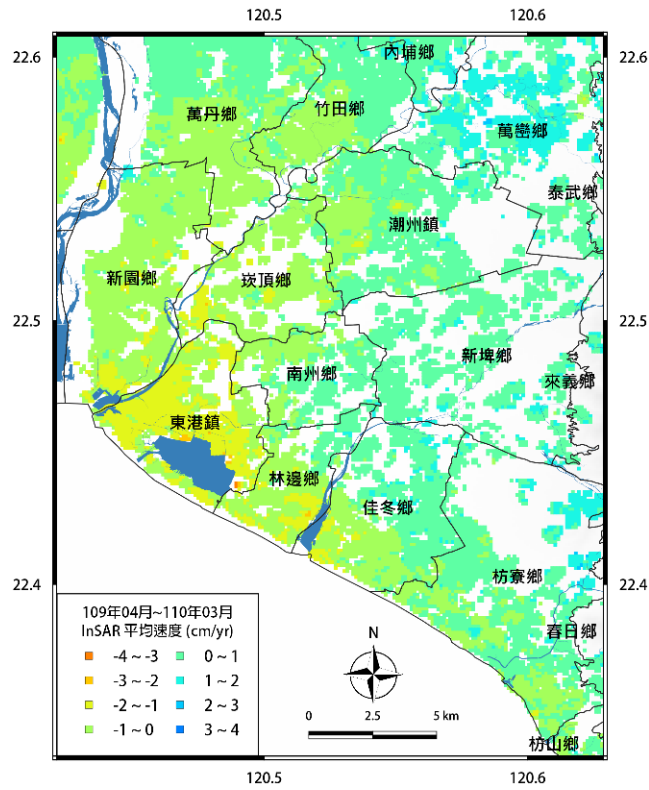
- (一) 持續進行臺北、桃園、嘉義、臺南、高雄、屏東與宜蘭地區 109 年 4 月~110 年 4 月之 Sentinel-1 衛星影像與軌道資料蒐集。
- (二) 完成臺北、桃園、嘉義、臺南、高雄、屏東與宜蘭地區 109 年 4 月~110 年 3 月之 Sentinel-1 衛星影像資料處理。
- (三) 臺北地區 109 年 4 月~110 年 3 月之 InSAR 解算成果 (圖 20) 顯示整體下陷情勢並不顯著，平均速度約在-1 至-2 公分/年。
- (四) 桃園地區 109 年 4 月~110 年 3 月之 InSAR 解算成果 (圖 21) 顯示整體下陷情勢並不顯著，平均速度約在正負 1 公分/年之內。
- (五) 宜蘭地區 109 年 4 月~110 年 3 月之 InSAR 解算成果 (圖 22) 顯示整體下陷情勢並不顯著，平均速度約在正負 1 公分/年之內。
- (六) 嘉義地區 109 年 4 月~110 年 3 月之 InSAR 解算成果 (圖 23) 顯示包含沿海地區之義竹鄉、布袋鎮，下陷速度約為-1 至-3 公分/年；以及內陸地區鄰近雲林縣之溪口鄉，下陷速度約為-2~-4 公分/年。嘉義地區之沉陷區域相較於上期，下陷速度及範圍皆有增加之趨勢，後續可持續注意下陷情勢變化。
- (七) 臺南地區 109 年 4 月~110 年 3 月之 InSAR 解算成果 (圖 24) 顯示北門、學甲及安南區一帶具有下陷情況，下陷速率約為-1 至-3 公分/年。
- (八) 高雄地區 109 年 4 月~110 年 3 月之 InSAR 解算成果 (圖 25) 顯示部分下陷區域位於沿海地帶(茄萣區、永安區等)及南端的數個鄉鎮(林園區、小港區等)，下陷速度約為-1 至-2 公分/年。
- (九) 屏東地區 109 年 4 月~110 年 3 月之 InSAR 解算成果 (圖 26) 顯示本期間東港、林邊一帶下陷速度約為-1 至-2 公分/年，後續可持續注意下陷情勢變化。
