110 年度臺北、桃園、嘉義與屏東地區
地層下陷監測及分析

Monitoring and Analyzing Land Subsidence of Taipei,
Taoyuan, Chiayi, and Pingtung Area in 2021

8 月工作月報
(7 月份監測資料分析成果)

執行單位：綠環工程技術顧問有限公司

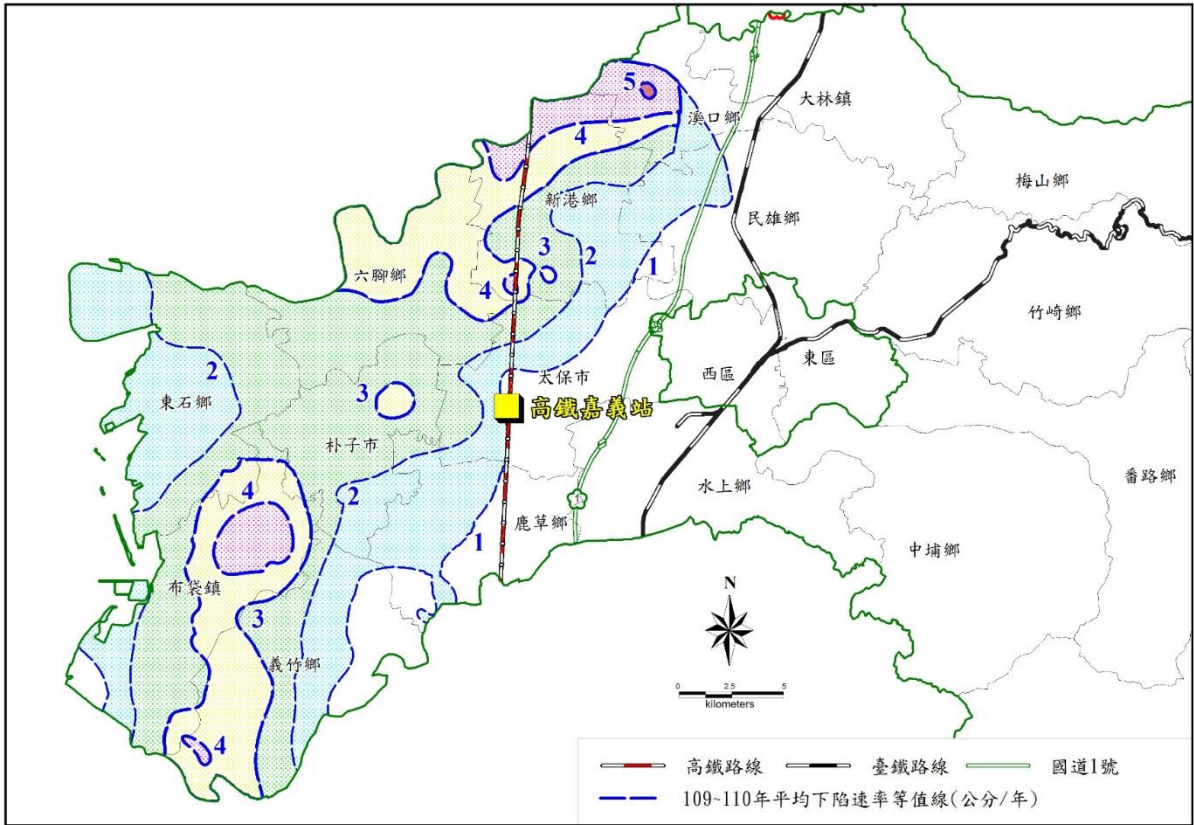
圖 1 嘉義地區 109~110 年水準檢測成果圖

(一) 完成嘉義地區水準測量及資料分析工作，由監測成果顯示，嘉義地區 109 年~110 年平均下陷速率如圖 1，最大年下陷速率為 5.5 公分/年（位於溪口鄉），顯著下陷面積（下陷超過 3 公分/年以上）為 132.8 平方公里。

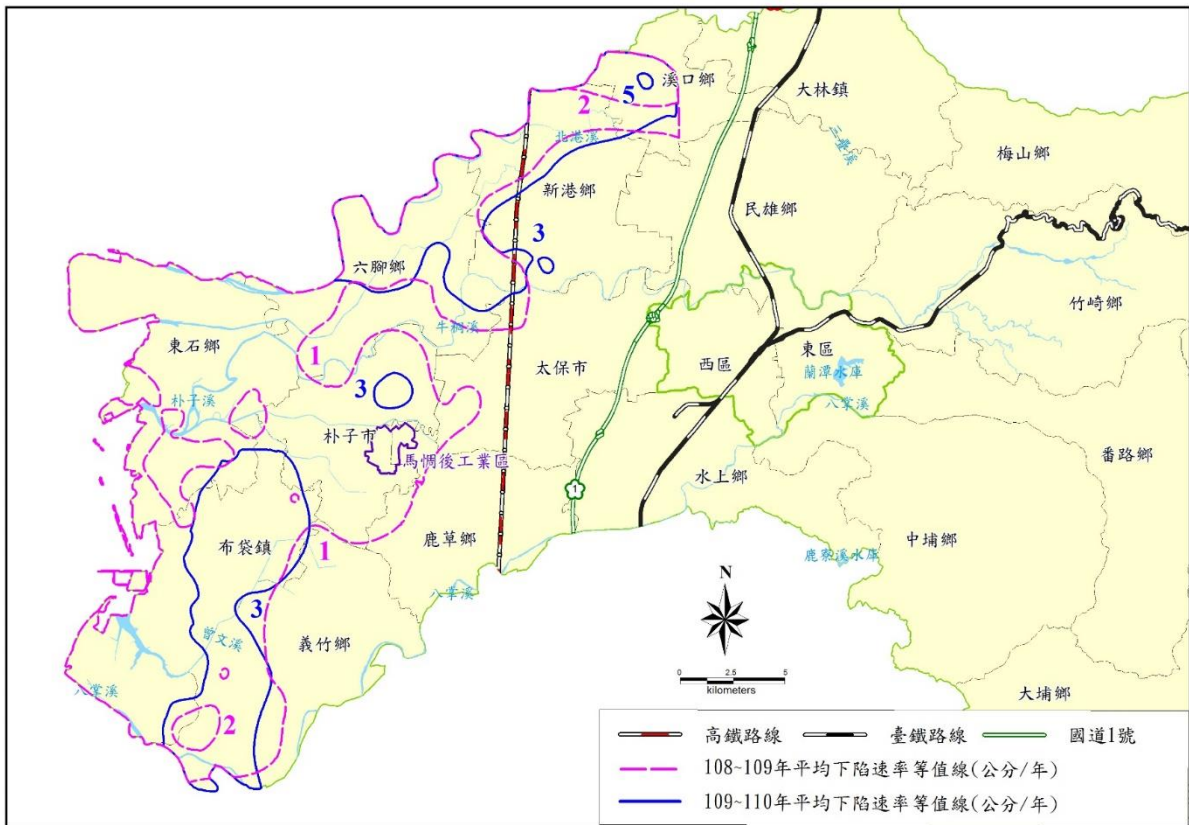
圖 2 嘉義地區 108~109 年與 109~110 年平均下陷速率等值線圖

(二) 套疊 108~109 年與 109~110 年平均下陷速率圖如圖 2，顯示近幾年嘉義地區主要下陷位置發生在東石鄉、布袋鎮、義竹鄉、溪口鄉、新港鄉、六腳鄉等，下陷速率約為 1~3 公分/年，今年度主要下陷位置亦同，然下陷速率增加至 2~5 公分/年。

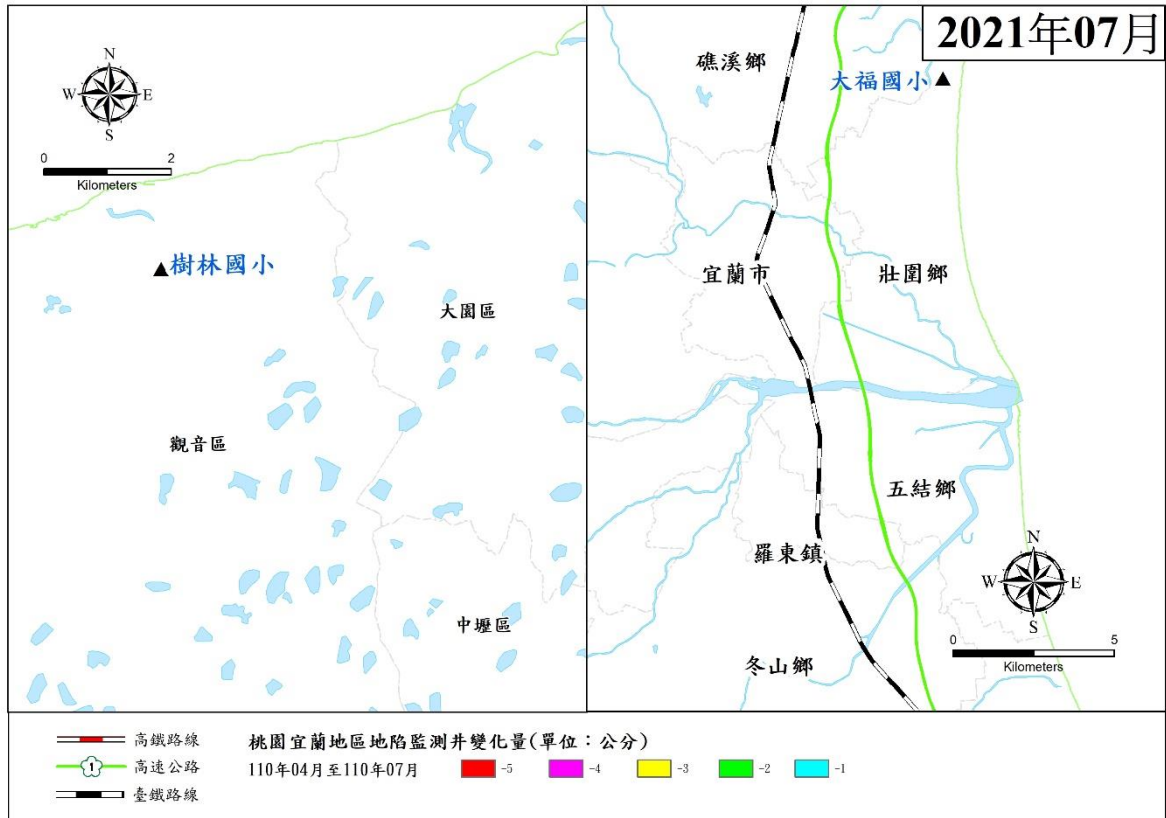
圖 3 宜蘭與桃園地區 110 年 4 月~110 年 7 月地陷監測井累積變化量圖

1. 截至 110 年 7 月底止，宜、桃、嘉、南、高、屏地區持續監測之地陷監測井共計 22 口；由 110 年 4 月～110 年 7 月底止之地陷監測井檢測成果顯示（表 3 與圖 3～圖 6），除桃園樹林國小、嘉義的布袋、安和、新埤國小、臺南下營國小、高雄鹽田分校與屏東大庄地陷監測井呈壓縮趨勢外，其餘各地區地陷監測井多呈回脹趨勢，且回脹量較去年同期增加，因此目前各地區壓縮趨勢有逐漸減緩。
2. 目前嘉義地區以新港鄉安和國小地陷監測井之累積下陷量最大，為 14 公釐；臺南地區以下營區的下營國小地陷監測井之累積下陷量最大，為 3 公釐；高雄永安區的鹽田分校地陷監測井之累積下陷量為 6 公釐；屏東地區以枋寮鄉的大庄地陷監測井之累積下陷量最大，為 7 公釐。
3. 由近年單月變化量統計資料顯示（表 3、圖 7），今年 7 月份無下陷量超過 10 公釐之地陷監測井（圖 8 至圖 11）。
4. 完成宜、桃、嘉、南、高、屏地區地陷監測井現場量測工作，現場量測照片詳附件一。

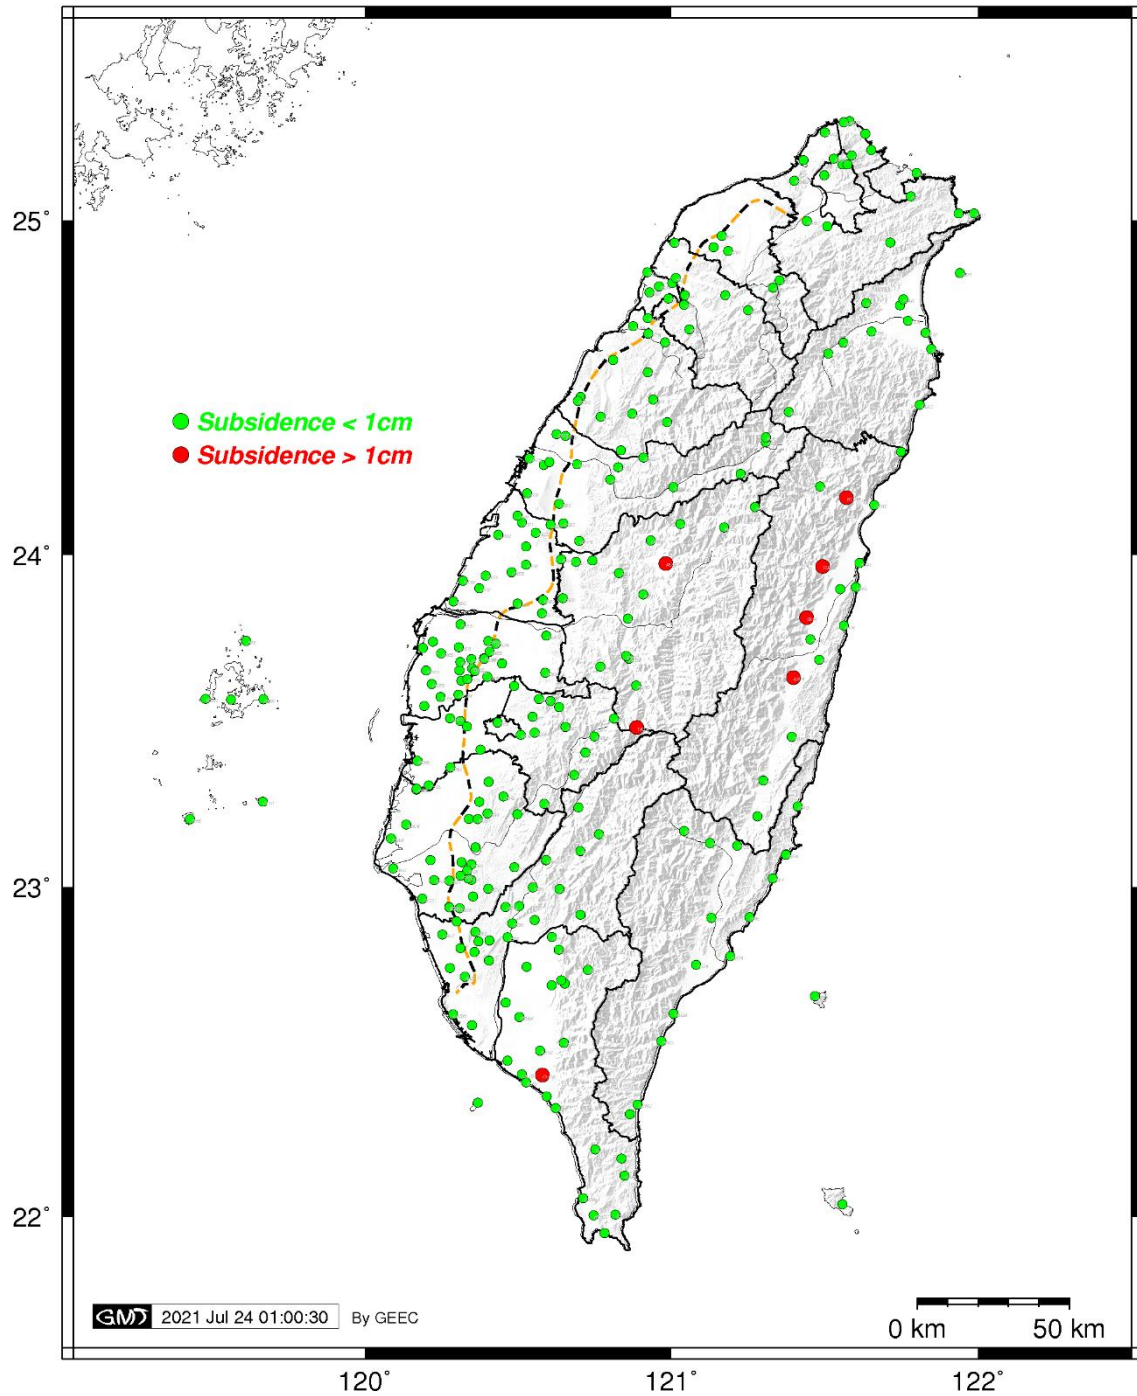
圖 12 110 年 6 月全臺 GNSS 固定站量測成果分析圖

4. 由 110 年 4 月~110 年 6 月底止之 GNSS 成果顯示（表 5），彰化地區累積下陷量最大為溪州國小固定站 8.9 公釐，雲林地區為客厝國小固定站 30.2 公釐，嘉義地區為灣內國小累積下陷 11.4 公釐，臺南地區錦湖國小固定站累積下陷 8.0 公釐，屏東地區林邊國中固定站累積下陷 15.6 公釐。
5. 由近 3 年各 GNSS 固定站之單月變化量統計資料顯示（表 5、圖 12 至圖 15），110 年 6 月全臺各縣市地層下陷區共 1 站（位於屏東，為外單位站）單月下陷量超過 10 公釐之固定站，總數量與去年持平。
6. 本月份水利署所屬所有固定站單月下陷量值均較去年同期增加。
7. 屏東縣枋寮鄉中央氣象局所屬固定站南州昌隆站(CLON)單月下陷量為 12.1 公釐。
8. 整體而言，全臺各地層下陷區之固定站，除了彰化溪州國小之外的 3 站以及雲林的林內國中、安南國小之外，其他站下陷趨勢較去年略增。雖然單月下陷超過 10 公釐之固定站數量相同，但因為上半年枯旱之因素，目前 110 年 4 月至 6 月多數固定站之累積下陷量已較去年同期略高。

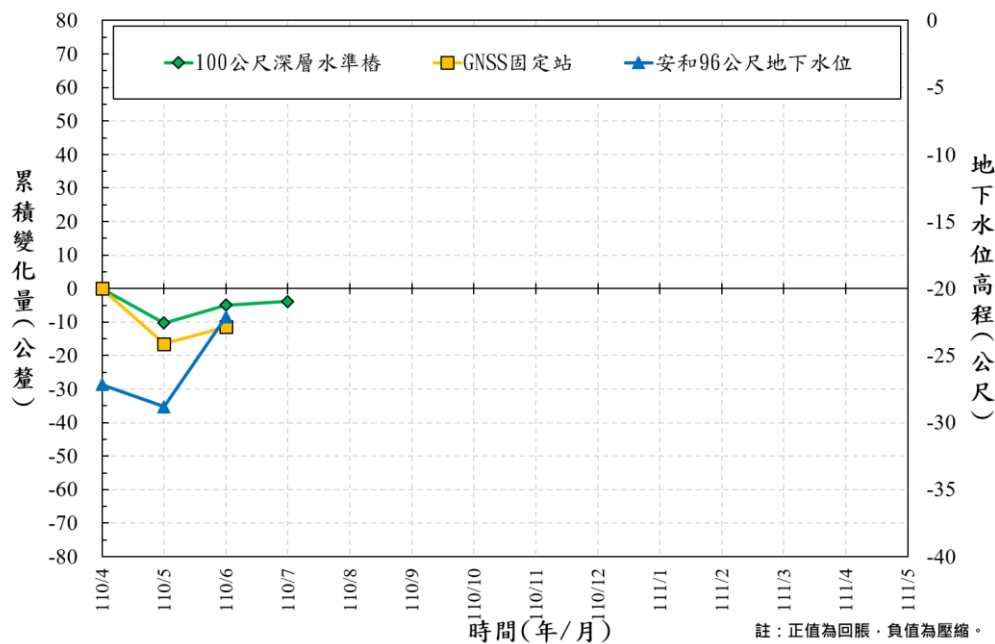
圖 16 嘉義縣灣內國小 110/4~110/7 監測成果比較圖

1. 截至 110 年 7 月底止，嘉義地區持續監測之深層水準樁共計 1 口；由 110 年 4 月~110 年 7 月底止之深層水準樁檢測成果顯示(表 6)，目前灣內國小深層水準樁之累積下陷量小於 10 公釐(-3.9 公釐)，相較去年同期之變化量而言，整體壓縮趨勢減緩(由壓縮 5.3 公釐減緩至壓縮 3.9 公釐)；今年 7 月份單月下陷量未超過 10 公釐。
2. 由深層水準樁與 GNSS 測站之觀測比較成果顯示(圖 16)，兩者之變形趨勢一致，深層水準樁與其他監測設施之變形趨勢一致，於地下水位回升時，下陷趨勢減緩，而地下水位下降時，下陷趨勢增加。
3. 110 年 7 月嘉義地區之深層水準樁無資料缺失，詳附件四。

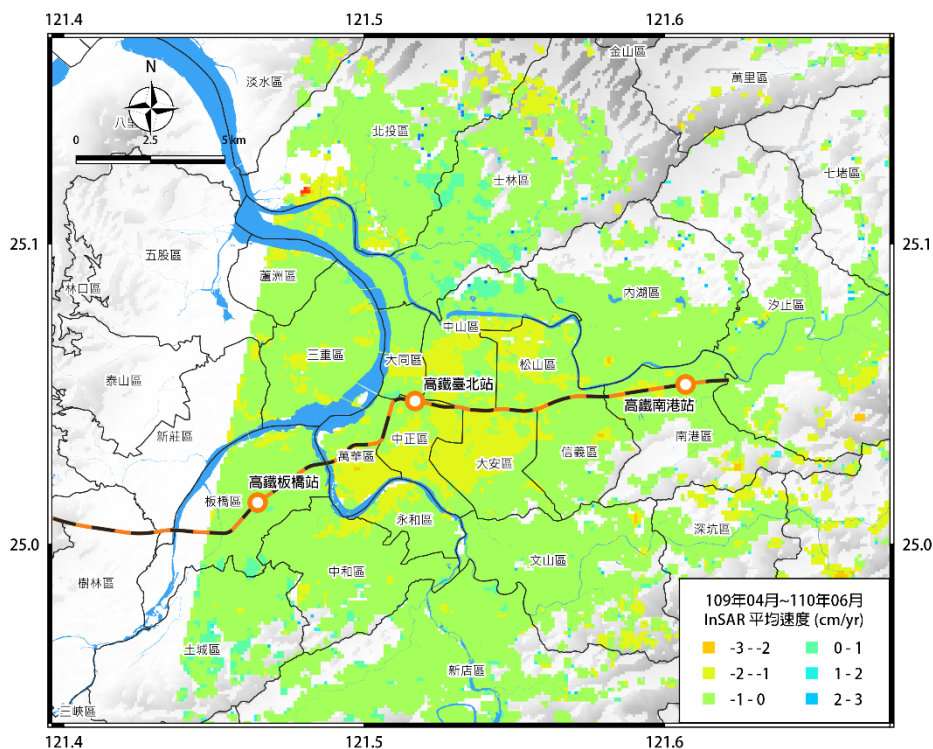
圖 17 臺北地區 109 年 4 月~110 年 6 月之平均位移速度場

- (一) 持續進行臺北、桃園、嘉義、臺南、高雄、屏東與宜蘭地區 109 年 4 月~110 年 7 月之 Sentinel-1 衛星影像與軌道資料蒐集。
- (二) 完成臺北、嘉義、屏東地區 109 年 4 月~110 年 6 月之 Sentinel-1 衛星影像資料處理。
- (三) 臺北地區 109 年 4 月~110 年 6 月之 InSAR 解算成果 (圖 17) 顯示部分區域下陷速度約為-1 至-2 公分/年, 整體下陷情勢並不顯著。
- (四) 嘉義地區 109 年 4 月~110 年 6 月之 InSAR 解算成果 (圖 18) 顯示包含沿海地區之義竹鄉、布袋鎮, 下陷速度約為-3 至-5 公分/年以及內陸地區鄰近雲林縣之溪口鄉, 下陷速度約為-3 至-5 公分/年, 後續可持續注意下陷情勢變化。
- (五) 屏東地區 109 年 4 月~110 年 6 月之 InSAR 解算成果 (圖 19) 顯示本期間林邊、佳冬一帶下陷速度可達約-2 至-4 公分/年, 後續可持續注意下陷情勢變化。
