112 年度臺灣地區 地層下陷概況說明 摘要報告

主辦機關：經濟部水利署

執行單位：綠環工程技術顧問有限公司

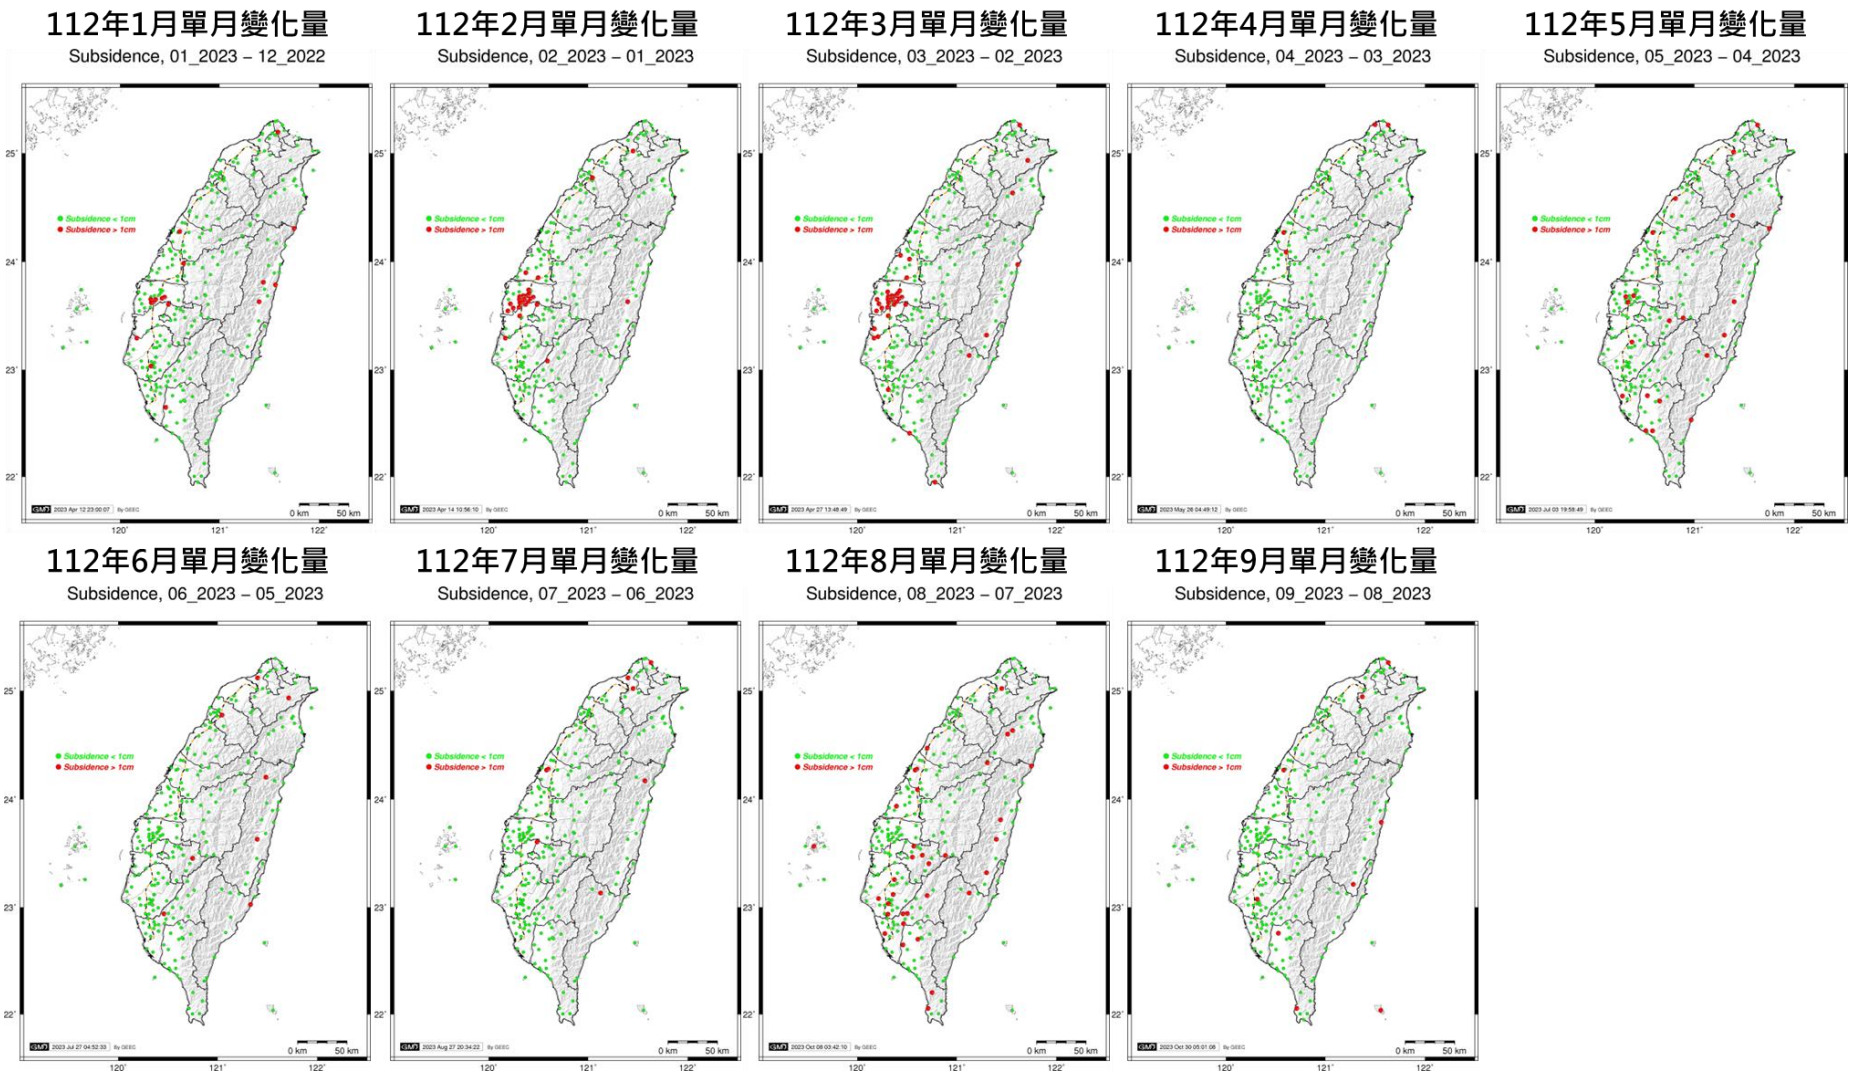
圖 2-35 112 年度 1~9 月全臺 GNSS 固定站單月下陷量燈號圖

1. 全臺 200 站 GNSS 固定站每月警示燈號如圖 2-35，圖中紅燈為單月下陷量大於 1 cm 之固定站，綠燈為單月下陷量小於 1 cm 之固定站。由 112 年 1~9 月之當月高程變化燈號顯示，枯水期間地層下陷相對顯著，因此在雲林、嘉義等地層下陷較明顯縣市都有較多數量之紅色燈號出現。
2. 由於 109 年無颱風登陸，水情不樂觀，至 10 月底為止各地水庫水位多創同期新低，因此 109 年下半年與 110 年上半年之下陷情勢相較往年嚴峻，111 年下陷情形回穩，112 年下陷情勢又較 111 年嚴重一些。
3. 106~112 年全臺 GNSS 固定站豐枯期監測成果如圖 2-36。除了 109 年，其他各年度豐水期因降雨豐沛因素，全臺下陷不顯著（量級約 ± 1 cm 內）且大致呈回脹（抬升）現象；地層下陷主要發生在枯水期，其中以彰化、雲林及屏東地區尤為明顯。整體而言，各年度呈現枯水期下陷量大於豐水期下陷量之趨勢，且依據近年降雨記錄顯示，106、107 與 109 年降雨量相對較低，111 年則雨量相對充沛，112 年乾季地層下陷情形又相對明顯，上述年度枯水期的下陷情勢嚴峻且較豐水期下陷狀況最為明顯。

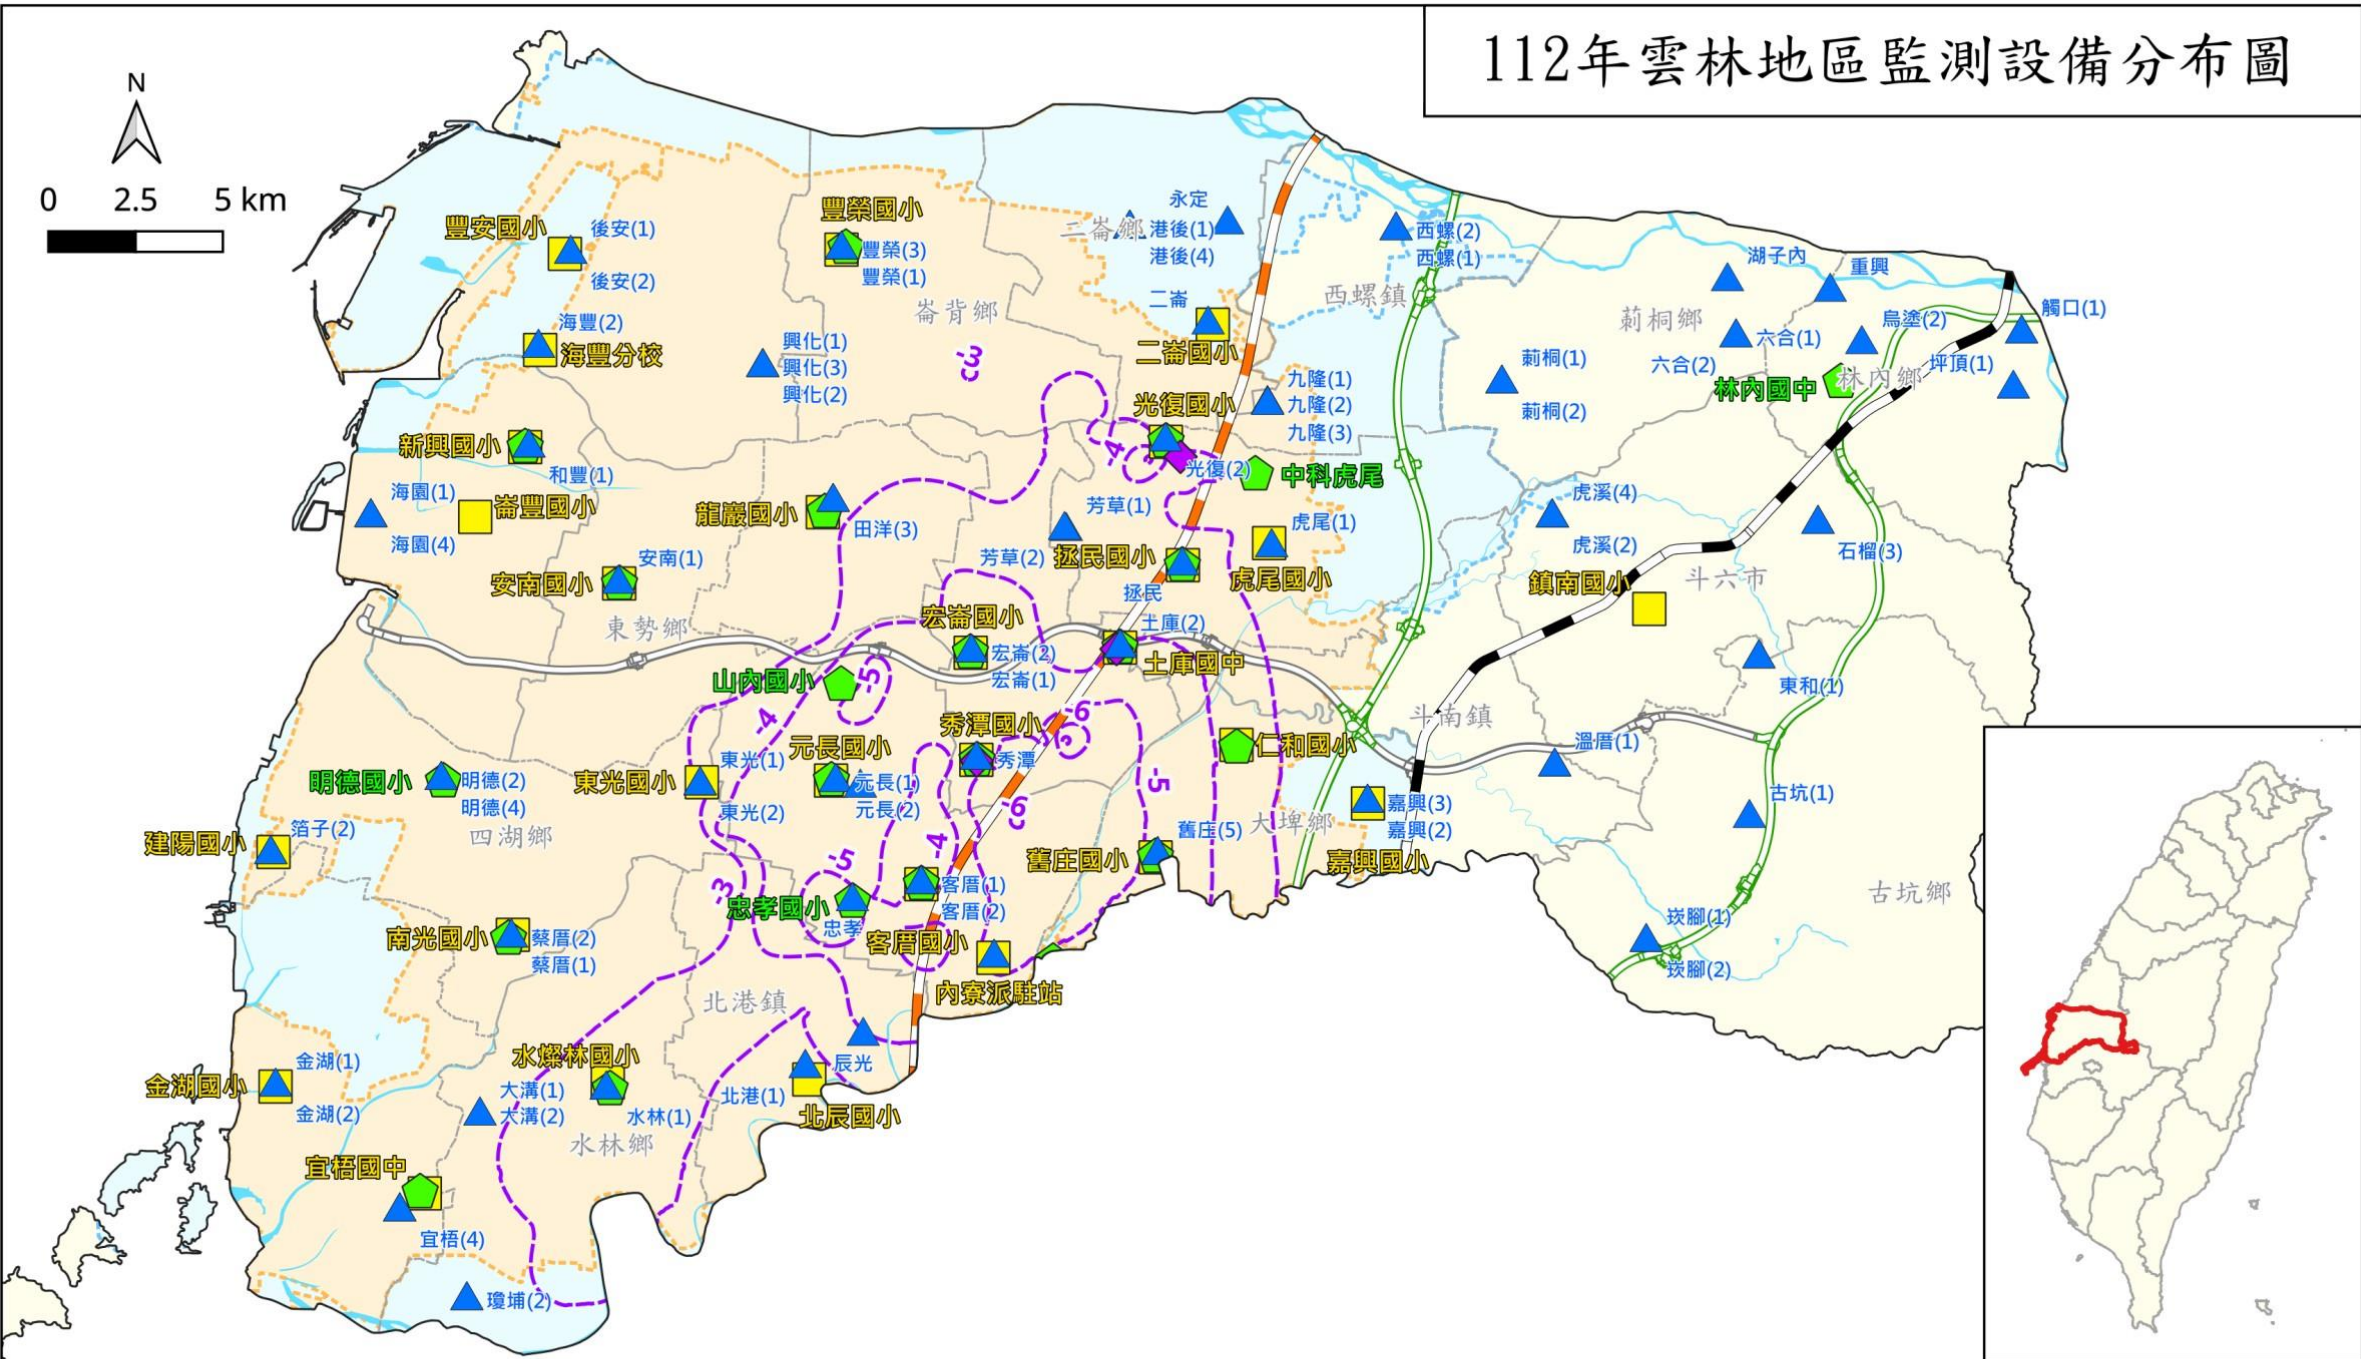
附圖 7 雲林地區水利署監測設備分布圖

112年雲林地區監測設備分布圖

| ▲ 地下水位站(51站116口) | — 高鐵路線 | --- 112年顯著下陷範圍 | ■ 河流 |
| ◆ 深層水準樁(4站6口) | — 台鐵路線 | --- 地下水第一級管制區(107公告修) | --- 雲林地區鄉鎮界 |
| ◆ GNSS固定站(21站) | — 國道路線 | --- 地下水第二級管制區(107公告修) | |
| ■ 地陷監測井(28口) | — 台78號快速道路 | | |
