105年度地層下陷檢測結果 簡報

經濟部水利署

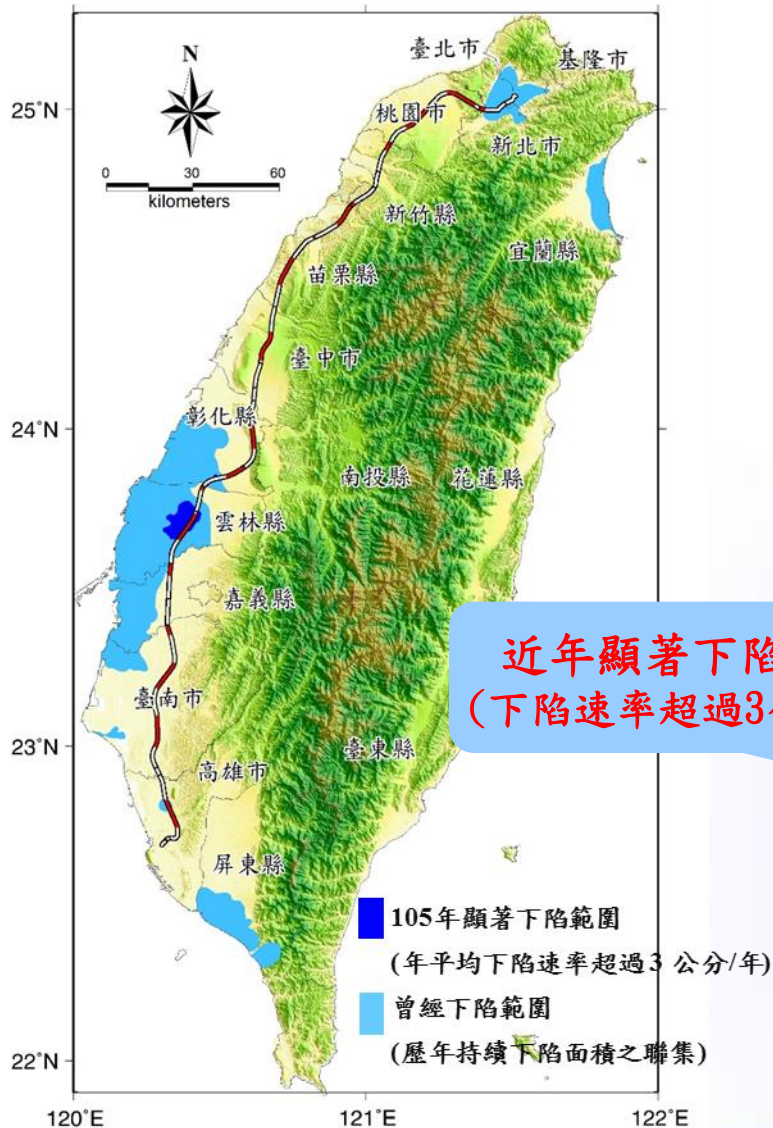
■ 地層下陷概況—呈逐年改善趨勢，但隨水文狀況等會有變化

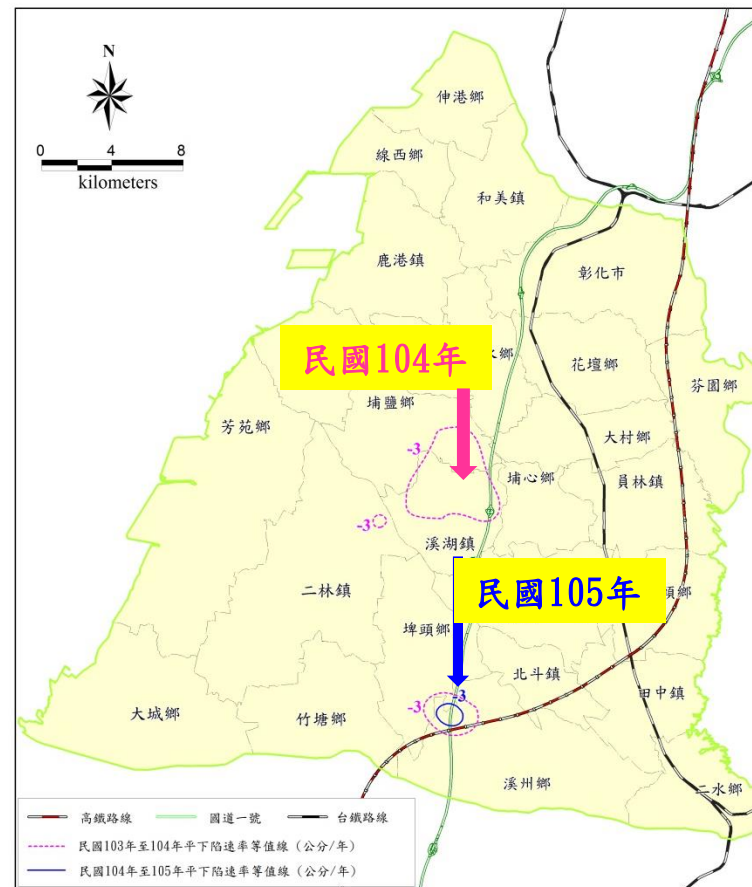
■ 彰化地區—呈逐年改善趨勢，早期沿海下陷地區已無顯著下陷

彰化地區	103年	104年	105年
最大下陷速率 (公分/年)	3.4	4.1	3.5
顯著下陷面積 (平方公里)	1.5	25.8	1.4

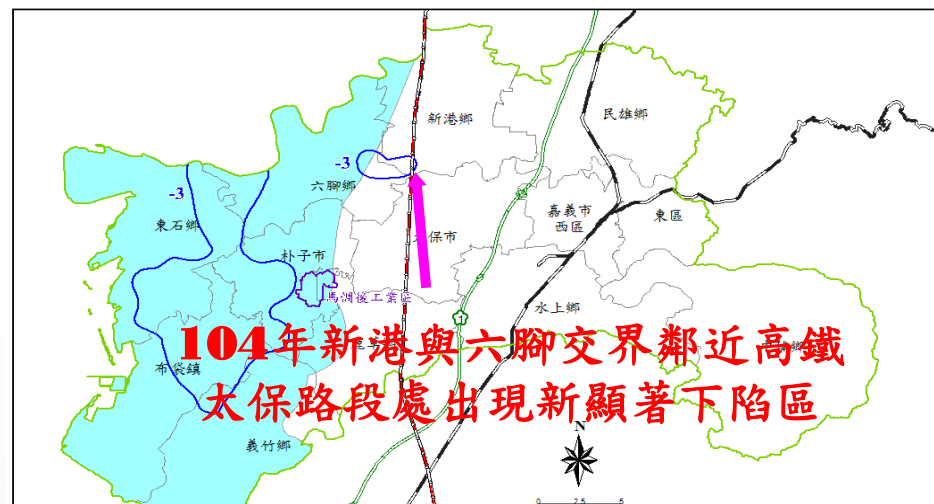
■ 嘉義地區—104年出現之新下陷區，105年已明顯趨緩

嘉義地區	103年	104年	105年
最大下陷速率 (公分/年)	1.8	4.4	2.6
顯著下陷面積 (平方公里)	0.0	90.9	0.0

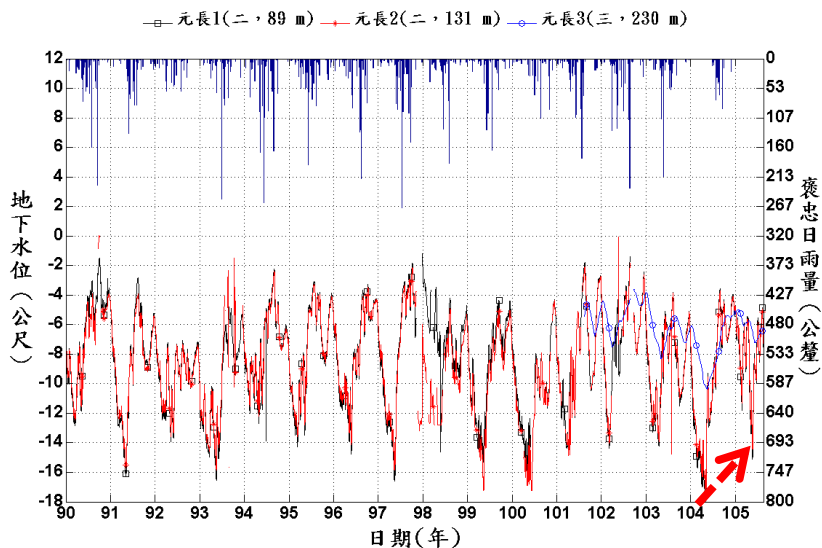
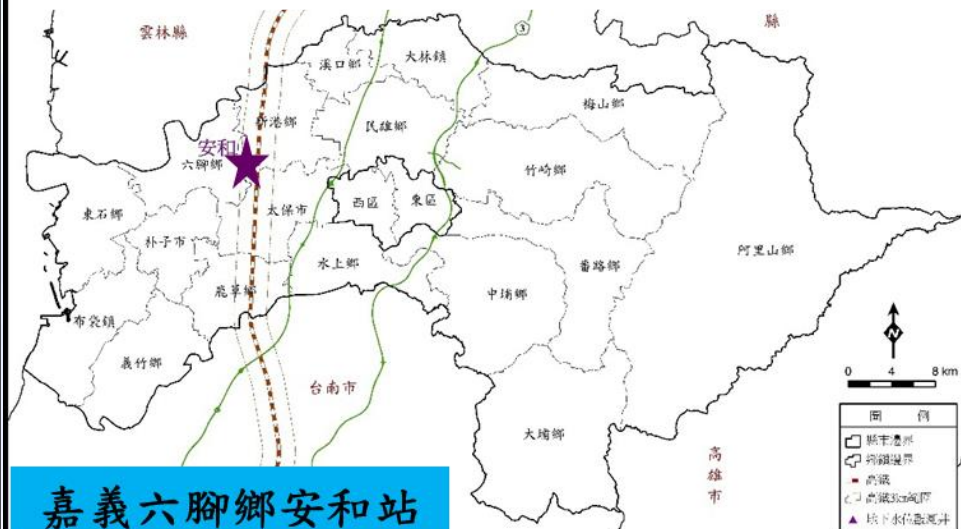
■ 地下水位狀況—104年地下水位達近年來之最低，105年水位回升

- 依水利署105年監測資料，全臺顯著下陷面積達106.4平方公里，以雲林縣104.9平方公里為最大，最大下陷速率土庫5.6公分/年。103、104年降雨條件不佳，地下水補注量減少，抽水量增加，致104年地層下陷面積增加，105年的檢測結果面積已有減少。
- 依過往經驗，枯旱時期相較於豐水期可能導致地層下陷情勢惡化，對於目前供水情勢較為緊張地區，為防範因地面水水情不佳而造成大量、集中抽用地下水，導致地層下陷加遽情形，請各地方政府加強地下水使用管理及節約用水宣導。
