第29次經濟部地層下陷防治推動委員會
報告案由四

110年度彰雲地區地層下陷檢測成果

水利署

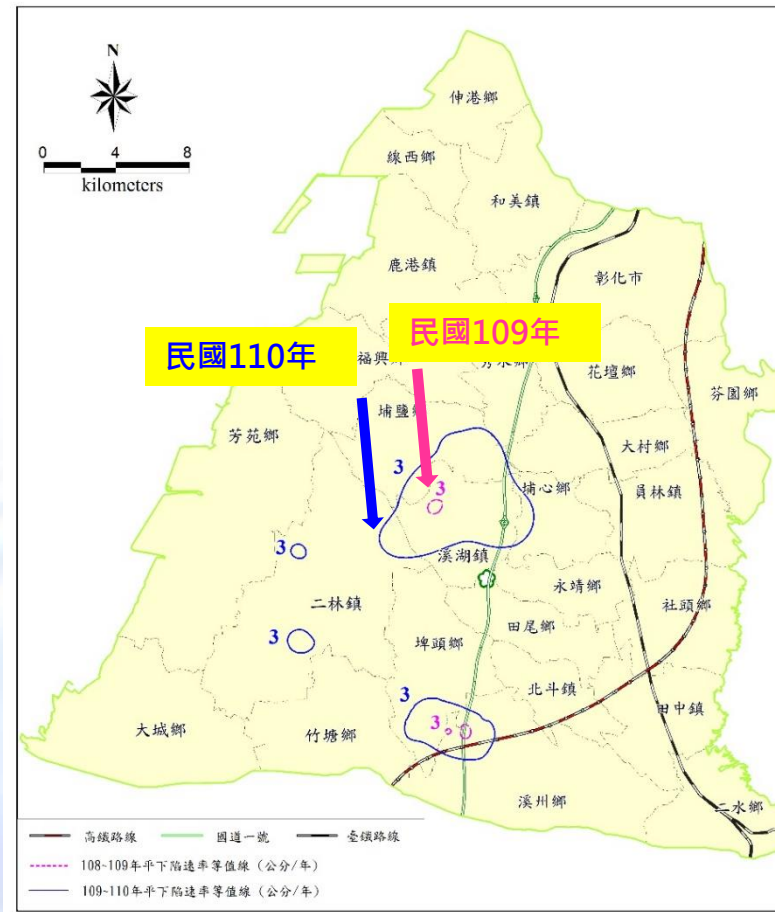
- ✓ 顯著下陷面積逐年減少；早期沿海下陷地區已無顯著下陷。
- ✓ 110年面積增加。顯著下陷區域：溪湖鎮、溪州鄉及二林鎮

彰化地區	109年	110年
顯著下陷面積	0.9平方公里	53.3平方公里

- 110年彰雲地區檢測結果顯示，彰化顯著下陷面積53.3平方公里；雲林顯著下陷面積502.7平方公里，彰雲總計556平方公里。
- 本年度恰逢大旱，降雨少、補注量少，各產業用水需求未明顯減少情況下，地下水需求增加，抽水量增加，地層下陷情形較去年顯著。
- 5月30日開始降雨，地下水水位已明顯回升，地陷亦有部分回彈現象。9月雲林地區增測結果顯示，顯著下陷面積401.6平方公里。
- 因應極端氣候漸趨常態化，仍請各防治單位，以民生、產業基本需求及國土保育為目標，針對雲彰地區水源調配供應、降低用水需求等提早規劃相關工作，以降低風險，俾於面臨旱情時，獲致更佳的地層下陷防治成效。
- 本署將持續監控地下水水位及地層下陷變化，並蒐集相關資料進行110年顯著下陷面積增加成因分析。

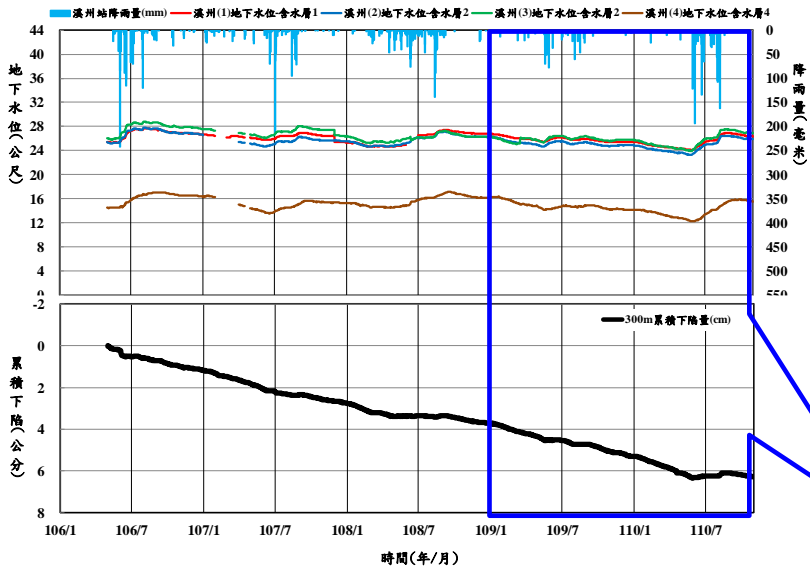
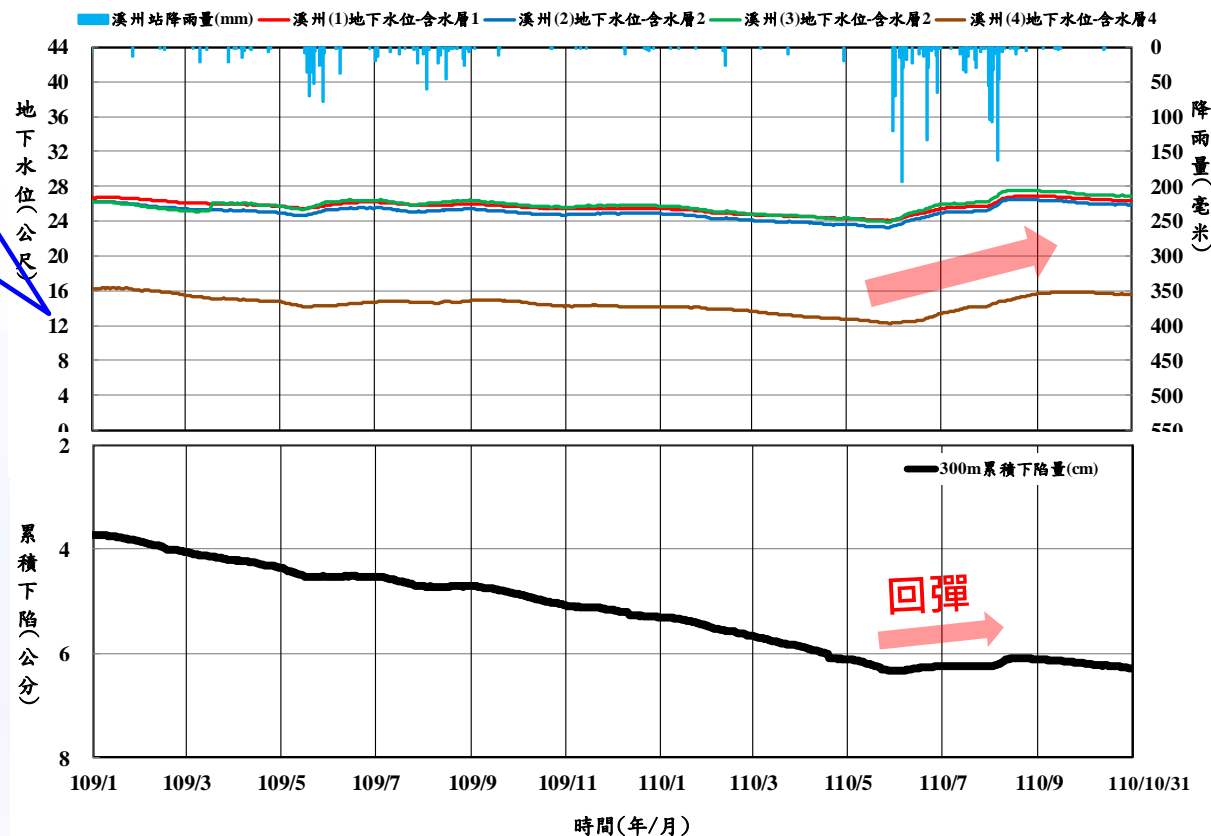
■ 深層樁連續自動觀測結果(溪州國小,300m)

- 下陷持續，無明顯豐枯變化
- 110年1月1日迄5月29日止較109年同期下陷增加0.2cm
- 自110年5月30日開始降雨，地下水水位已明顯回升，地陷亦有些微回彈現象

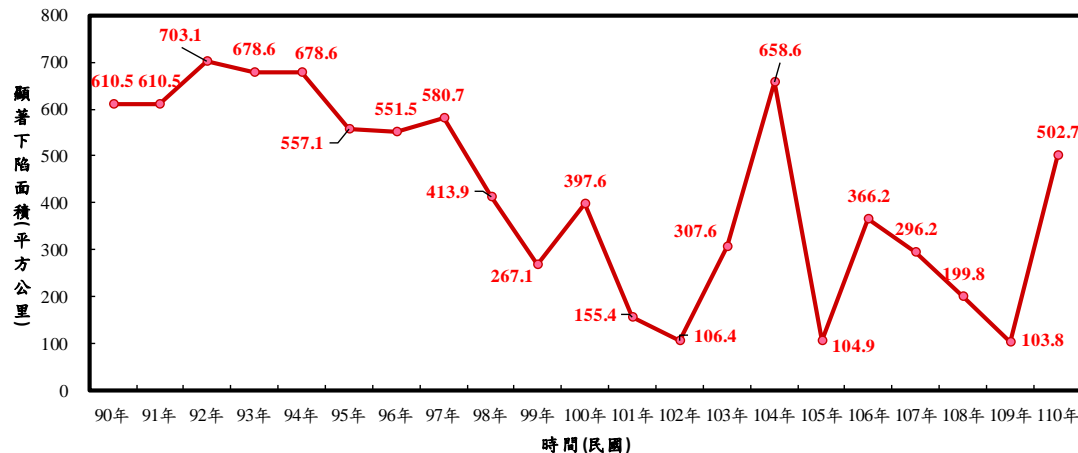
➤ 110年顯著下陷地區主要分布於虎尾鎮、土庫鎮、元長鄉、大埤鄉、褒忠鄉、崙背鄉、水林鄉、四湖鎮、東勢鄉、臺西鄉、口湖鄉等地區。

雲林地區	109年	110年
顯著下陷面積	103.8平方公里	502.7平方公里

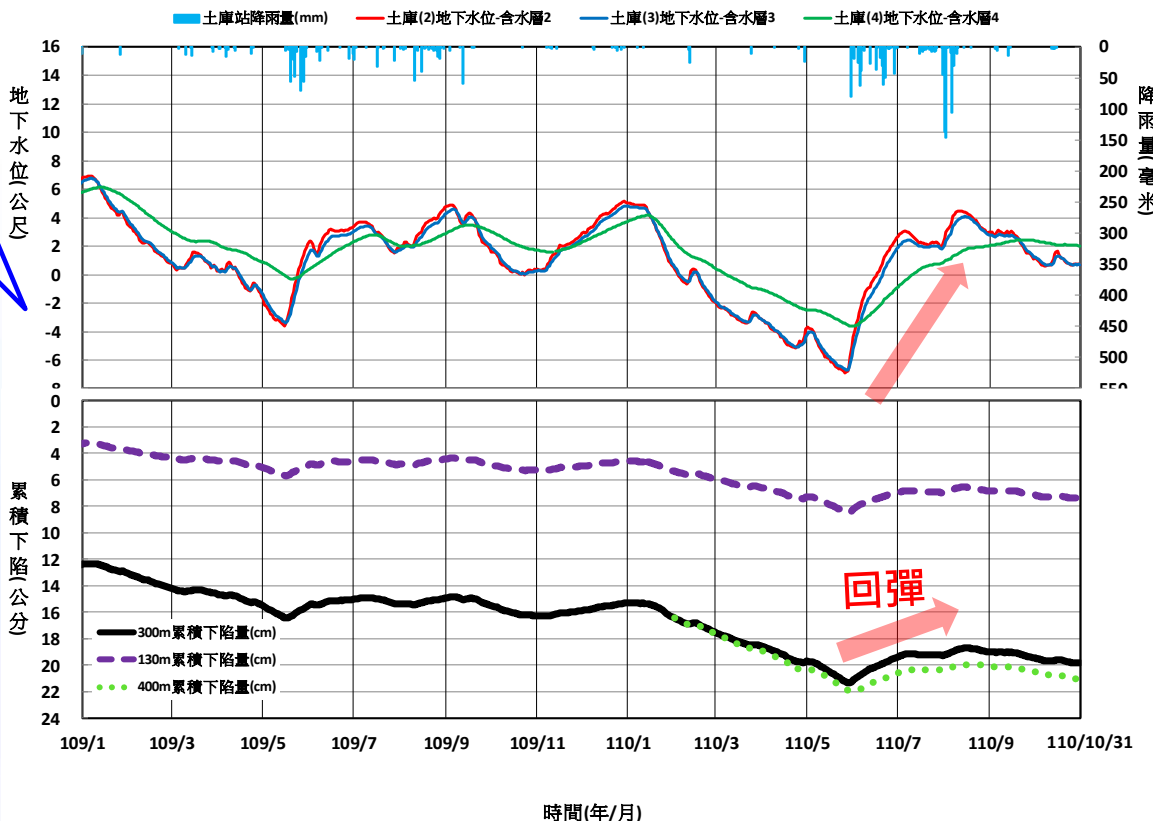
■ 深層樁連續自動觀測結果(土庫國中130,300,400m)

- 枯水期下陷顯著
- 降雨、地下水位及壓縮量有顯著關係
- 110年1月1日至5月29日止較109年同期下陷增加約2.7cm(以300m深層樁為例)
- 110年5月30日開始降雨，地下水水位已明顯回升，地陷亦有回彈現象

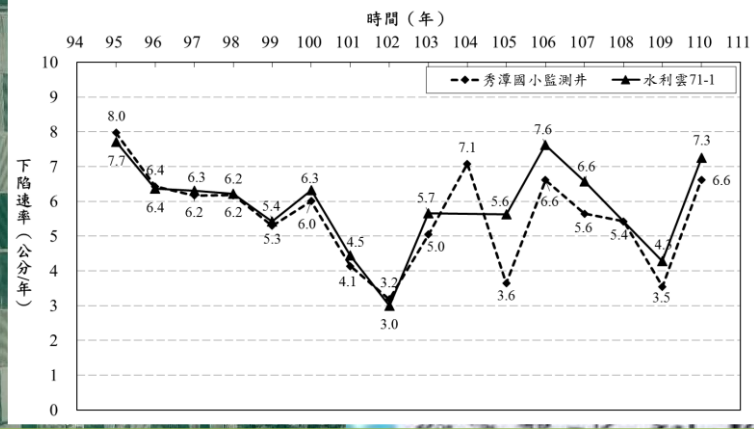
秀潭國小監測井及水利雲71-1歷年下陷速率圖

- 土庫鎮110年下陷速率約為5~7公分，較去年有增加現象。
