地層下陷防治推動委員會第31次會議  
報告案由三

# 彰雲地區地層下陷檢測成果

水利署

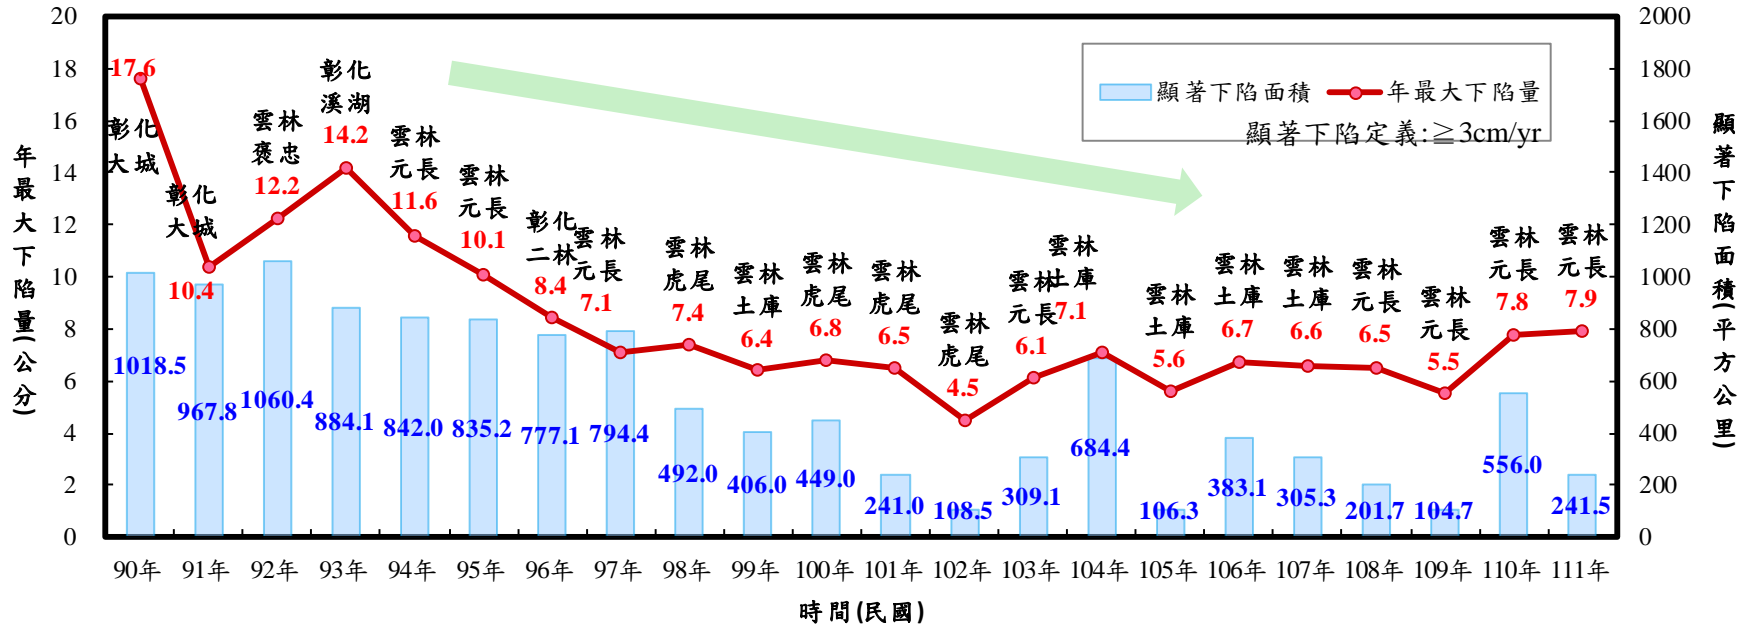
## 彰雲地區地層下陷概況

地區 \ 概況	年最大下陷量(公分)						顯著下陷面積(平方公里)						
	106年	107年	108年	109年	110年	111年	106年	107年	108年	109年	110年	110/9	111年
彰化	3.5	3.4	3.3	3.2	4.9	3.8	16.9	9.1	1.9	0.9	53.3	-	2.0
雲林	6.7	6.6	6.5	5.5	7.8	7.9	366.2	296.2	199.8	103.8	502.7	401.6	239.5

彰化顯著下陷面積小於雲林；年最大下陷量亦如此

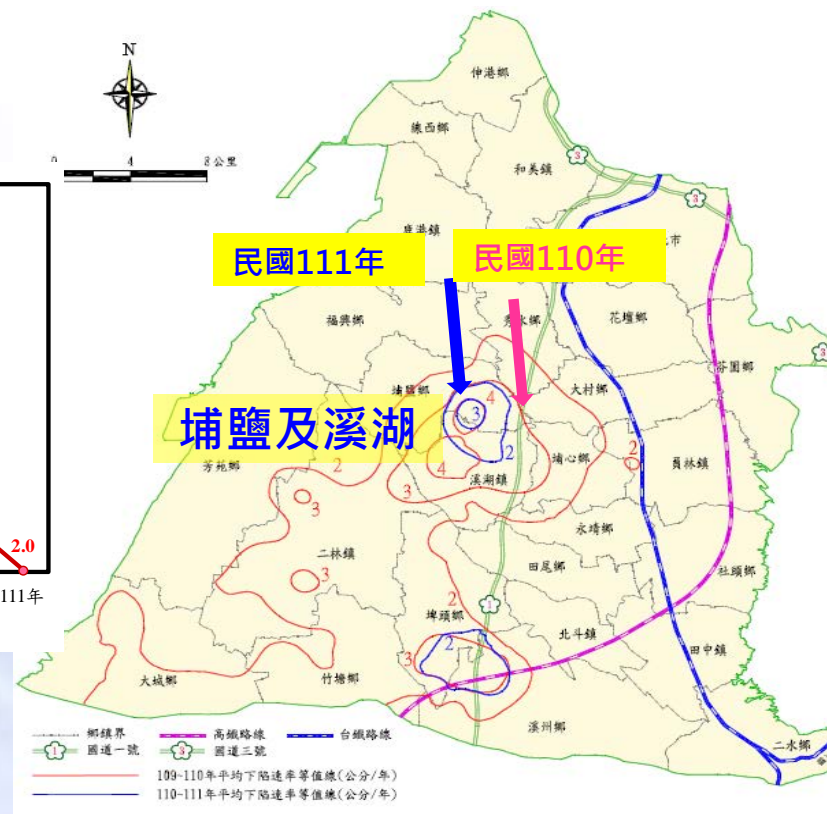
- 顯著下陷面積逐年減少；早期沿海下陷地區已無顯著下陷。
- 111年顯著下陷區域：埔鹽鄉、溪湖鎮

彰化地區	110年	111年
顯著下陷面積	53.3平方公里	2.0平方公里

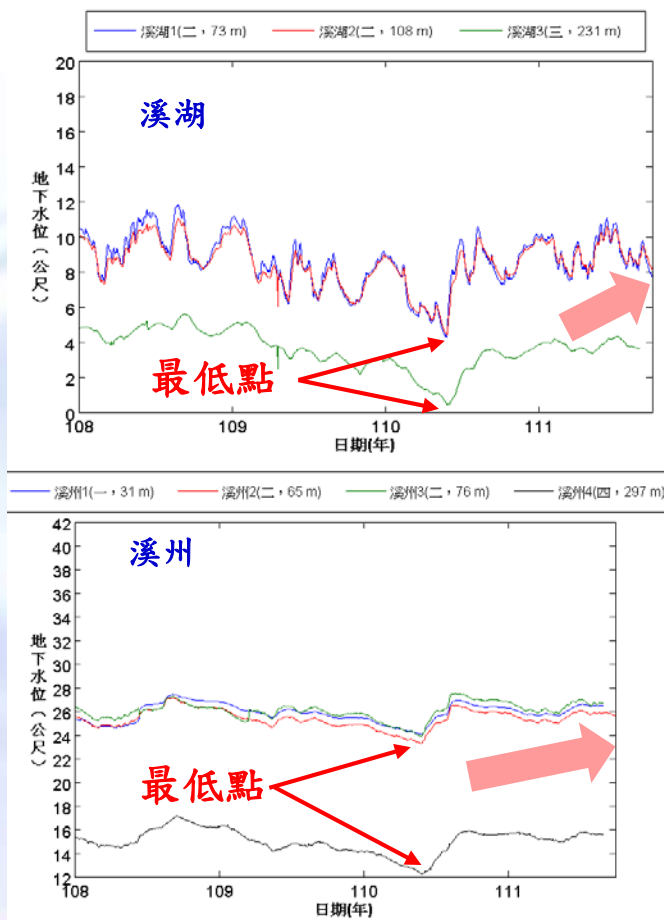
## ■ 水位監測結果(一)短期

- 平均地下水位於110年降至最低，111年水位明顯上升。
- 地下水水位洩降幅度平均約2~4m。

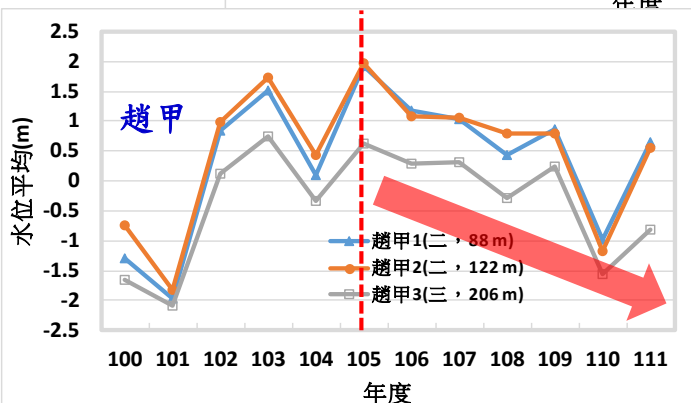
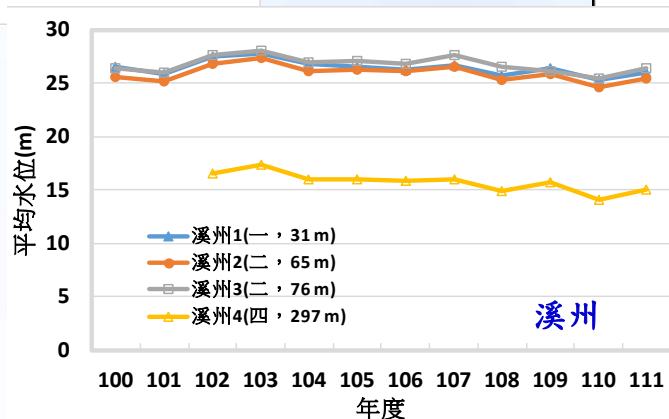
### ■ 彰化水位監測結果(二)長期

- 溪湖及二林(趙甲站)地區105年後水位有些微下降趨勢。
- 顯著下陷區近年水位除109年、110年特殊情形外，下降情形不明顯。

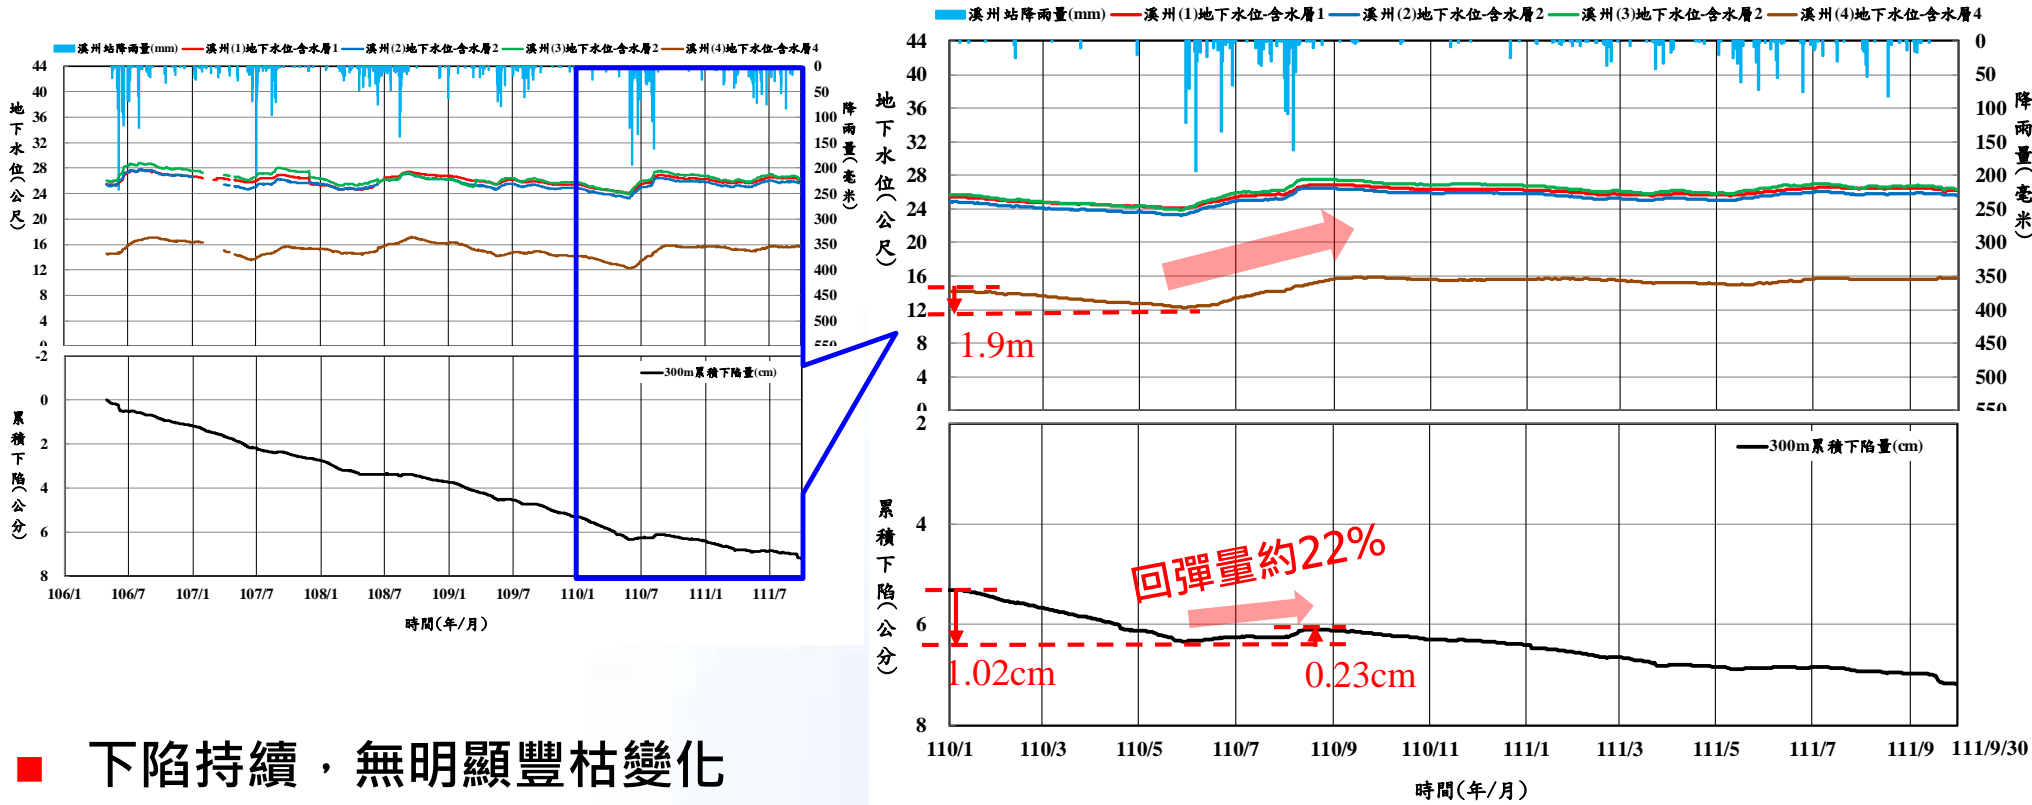
## ■ 深層樁連續自動觀測結果(溪州國小,300m)

■ 下陷持續，無明顯豐枯變化

◆ 111年1月至5月較110年同期下陷趨緩。(111年-0.5cm、110年-1.0cm)

■ 降雨(如110年5月30日)使地下水水位回升，地陷有些微回彈現象，回彈比例(回彈/壓縮)約22%

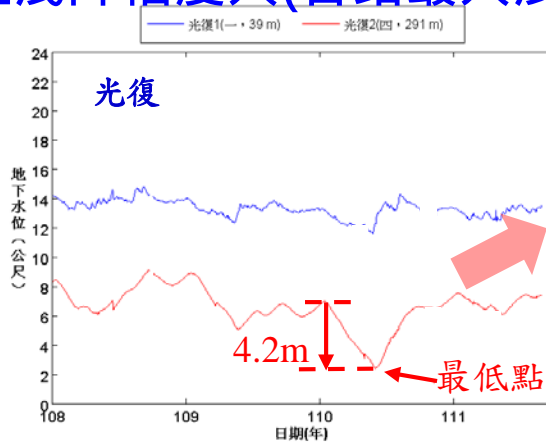
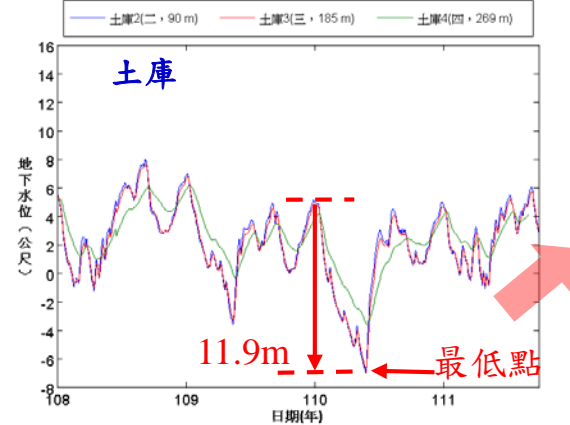
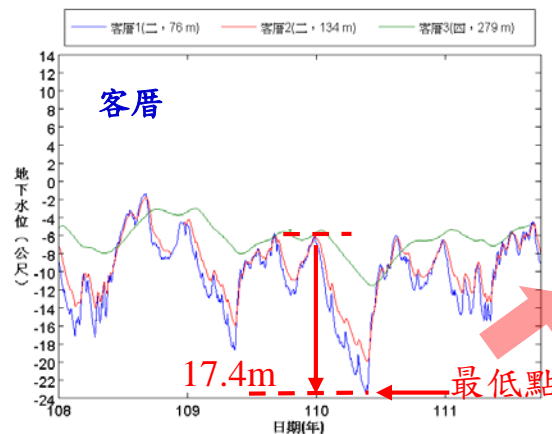
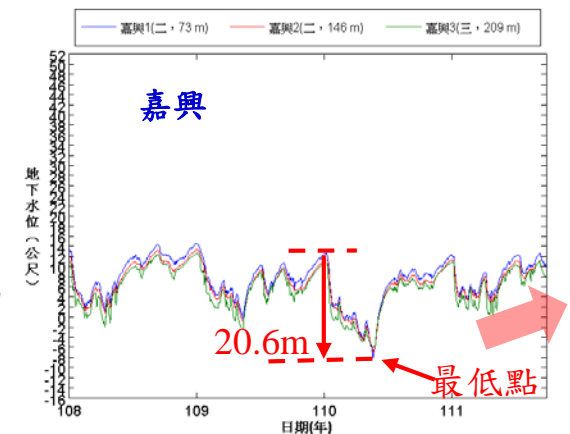
## ■ 水位監測結果(一)短期

- 地下水位於110年5月降至最低，各層水位達歷史最低點，111年水位明顯上升。
- 相對於彰化地區，雲林地下水水位洩降幅度大(各站最大洩降約可達4.2~20.6m)

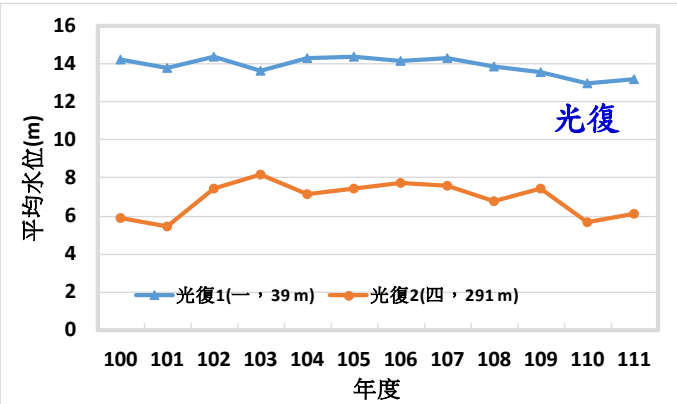
## ■ 水位監測結果(二)長期 統計期間(前一年6月至當年5月)

- 土庫、元長及虎尾(光復站)扇央地區地下水位有持續下降趨勢。
- 鄰近扇頂大埤鄉嘉興則不明顯。

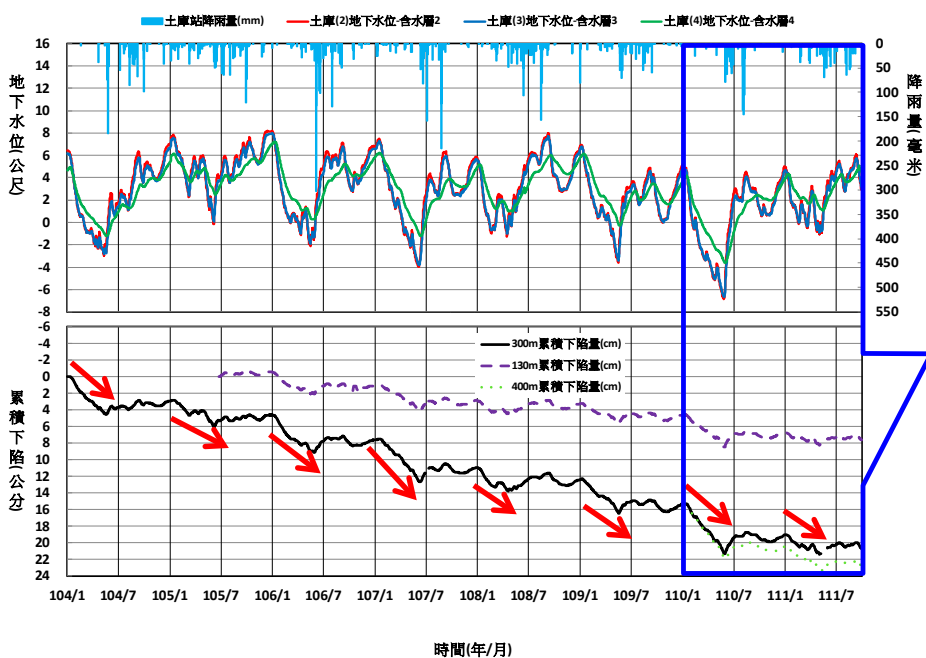
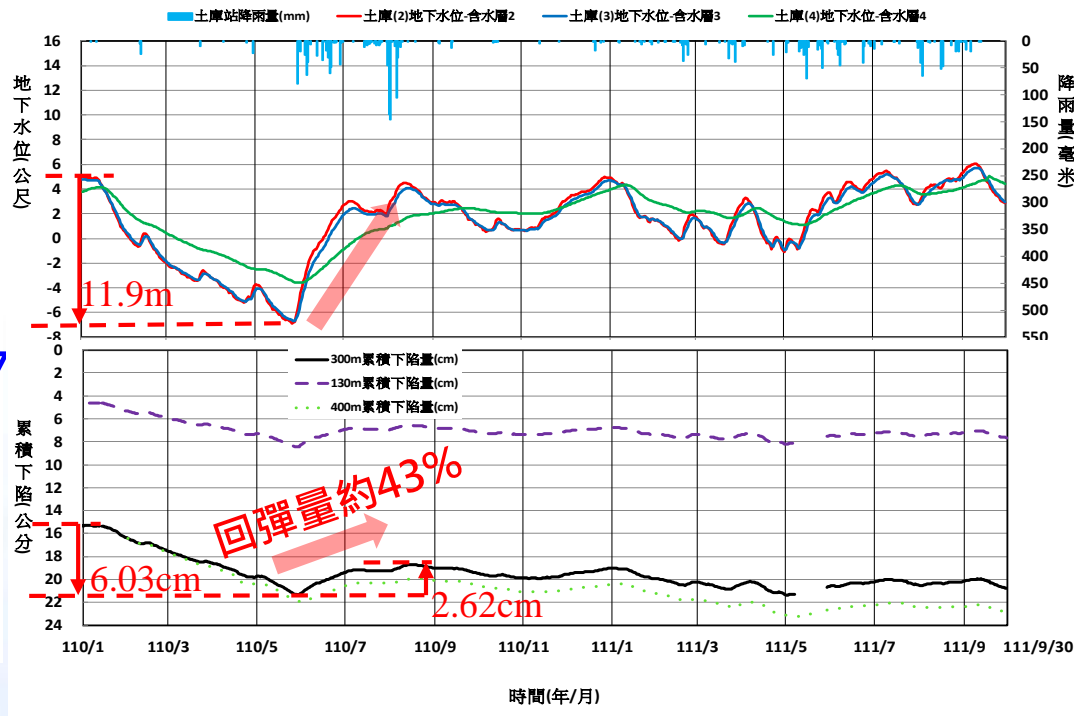
### ■ 深層樁連續自動觀測結果(土庫國中130,300,400m)

- ◆ 枯水期下陷顯著
- ◆ 地下水位洩降與壓縮量有顯著關係(最小振幅約5m、最大振幅約11.9m)
- ◆ 110年5月30日開始降雨，地下水位明顯回升，地陷有回彈現象，回彈比例(回彈/壓縮)約43%(以300m樁為例)
- ◆ 111年1月至5月較110年同期下陷趨緩。(111年-1.5cm、110年-6.0cm;以300m樁為例)

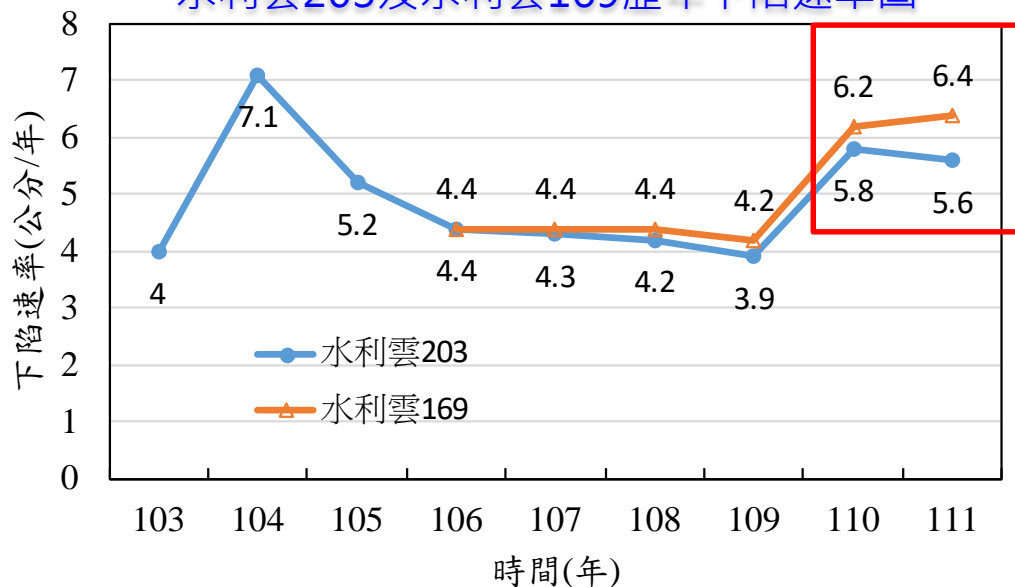
水利雲203及水利雲169歷年下陷速率圖

111年最大下陷速率與110年相近。

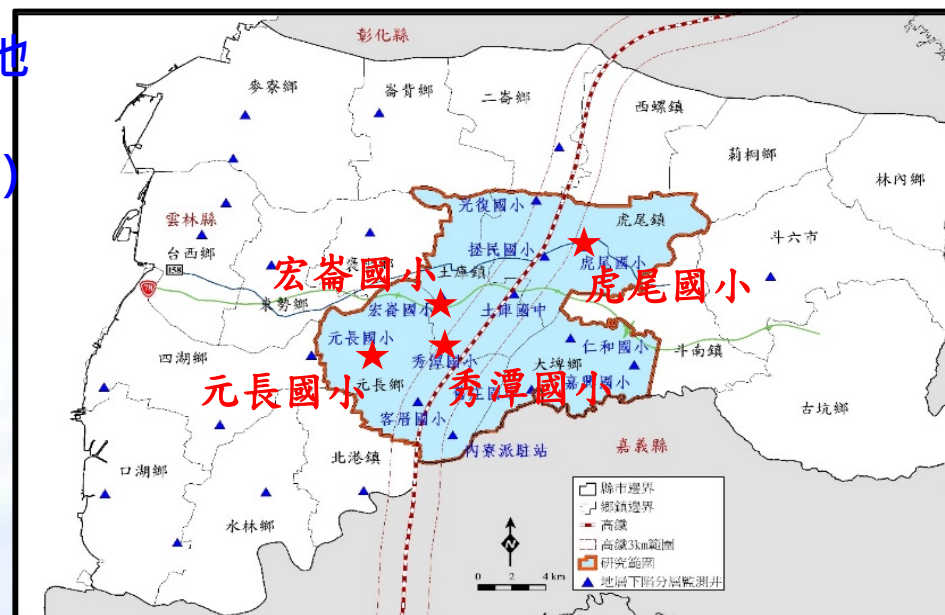
### ■ 分層監測結果

- 宏崙及秀潭國小淺層(第一含阻水層)相較其他層壓縮比例有逐漸增加現象。
- 111年元長國小及虎尾國小深層(第四含水層)有較大壓縮比例

註：統計主要壓縮期間(1~5月)地陷井量測值

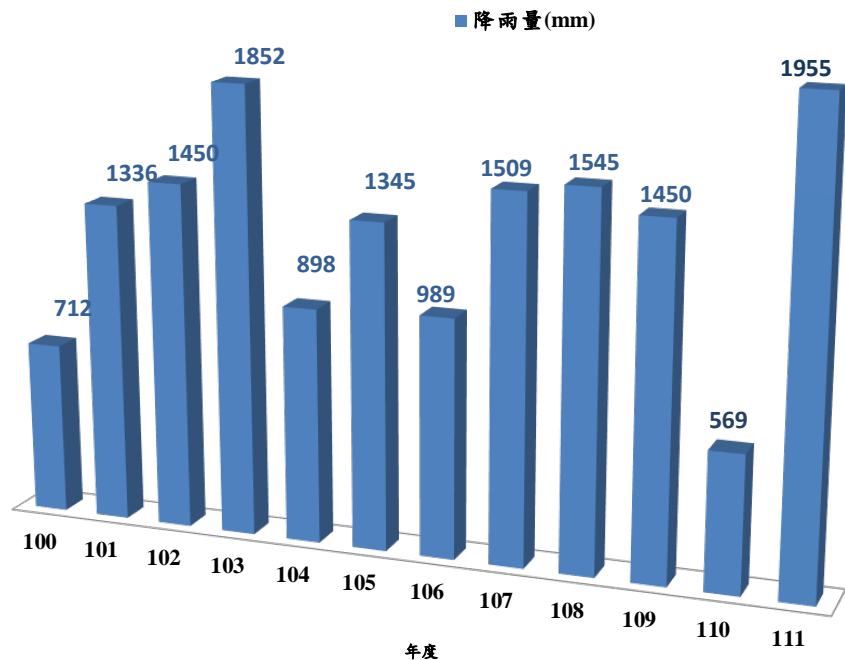
## ■ 彰化降雨量

統計水準量測期間  
(約前一年6月~當年5月)

統計下陷顯著期間  
(約1~5月)
