第33次經濟部地層下陷防治推動委員會  
報告案由四

# 112年度地層下陷檢測結果說明

經濟部水利署

113年2月20日

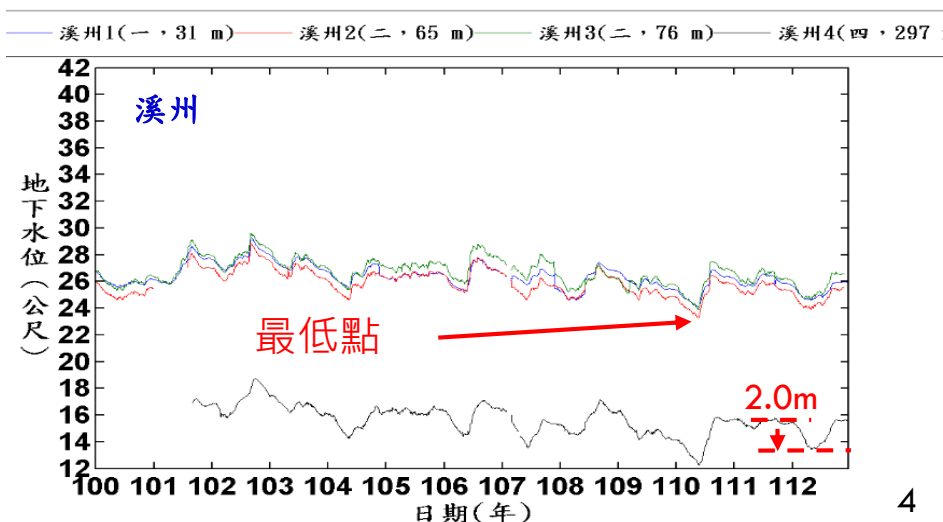
## ■ 水位監測結果

- 110年多站水位達**歷史最低點**，111年後水位上升，112年1~5月水位洩降介於110及111年同期，**下陷顯著地區洩降量約2~4m之間**。

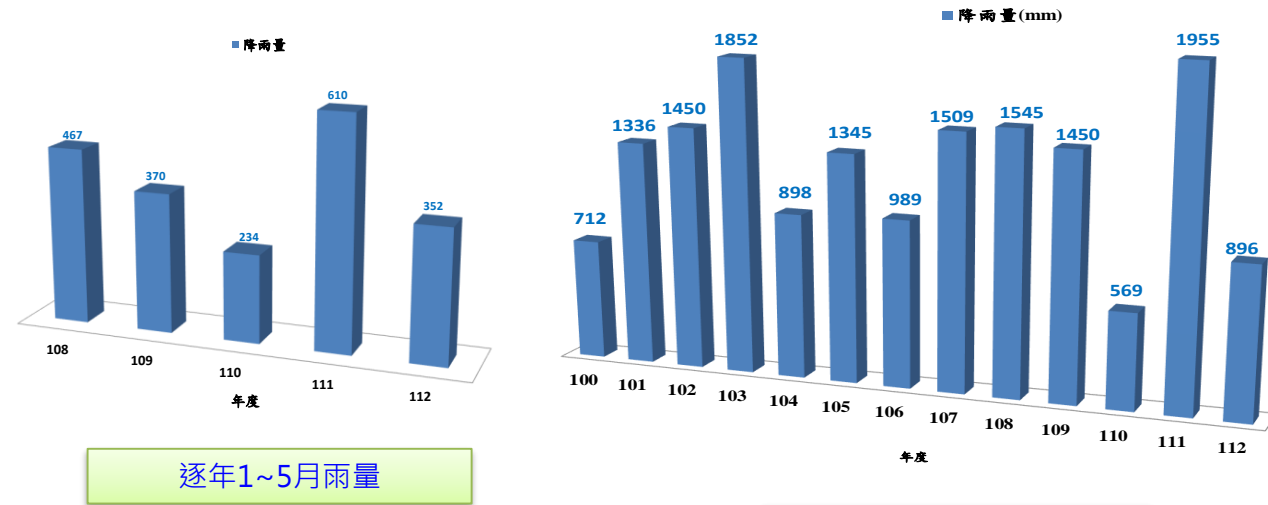
- ✓ 依近年彰化(統計要覽公告)產業相關資料顯示，彰化地區產業變化不大。
- ✓ 112年(水準量測期間)降雨介於110及111年之間，惟其年雨量相較近10年雨量資料，仍屬偏低。

## 顯著下陷面積增加可能成因

112年度上半年降雨情形不佳(112年1~5月降雨352mm僅約為111年同期610mm之58%)，各標的持續抽水，因而造成顯著下陷面積增加。

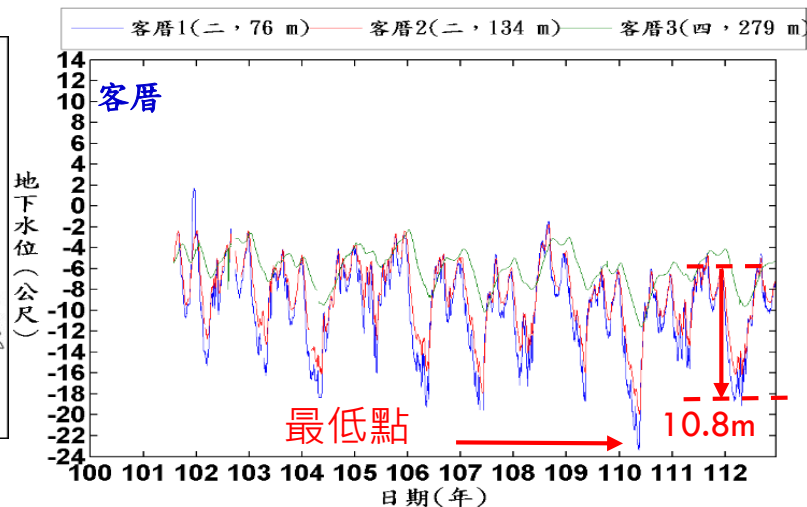
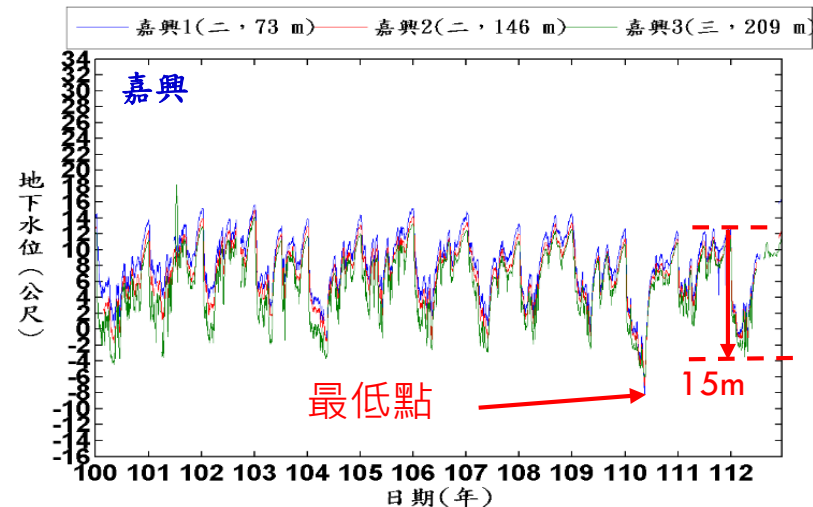
## ■ 水位監測結果

- 110年多站水位達**歷史最低點**，111年後水位上升，112年1~5月水位洩降介於110及111年同期，**下陷顯著地區洩降量約4~15m之間。**

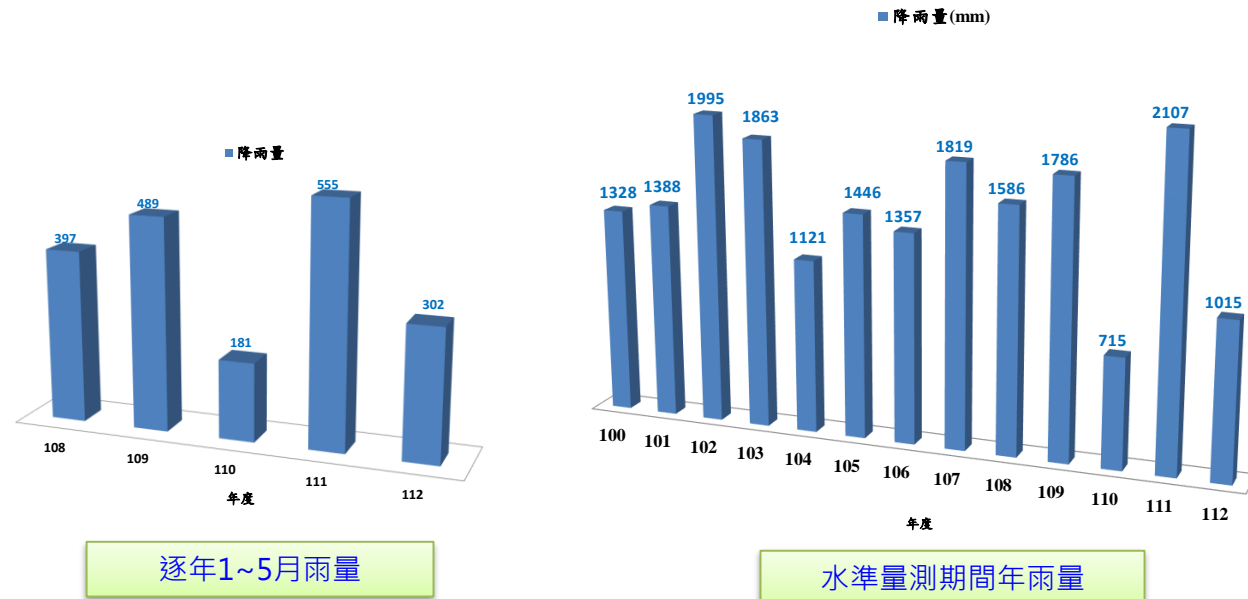
- ✓ 依近年雲林(統計要覽公告)產業相關資料顯示，雲林地區產業變化不大。
- ✓ 112年(水準量測期間)降雨介於110及111年之間，惟其年雨量相較近10年雨量資料，略為偏低。

### 顯著下陷面積增加可能成因

112年度上半年降雨情形不佳(112年1~5月降雨302mm僅約為111年同期555mm之55%)，各標的持續抽水，因而造成顯著下陷面積增加。

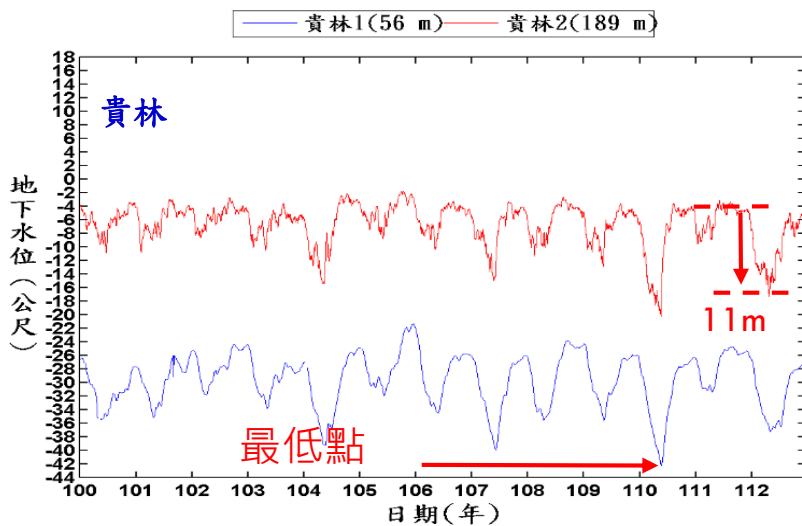
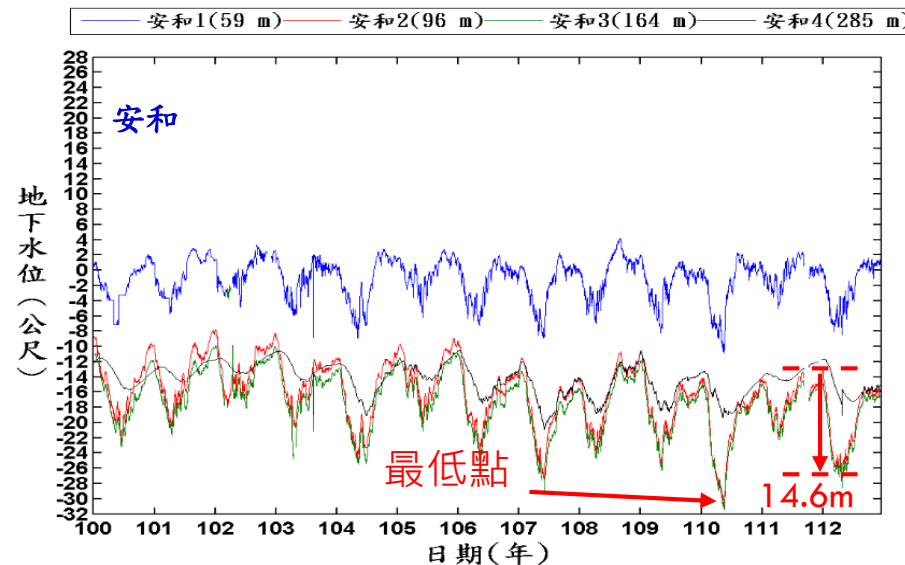
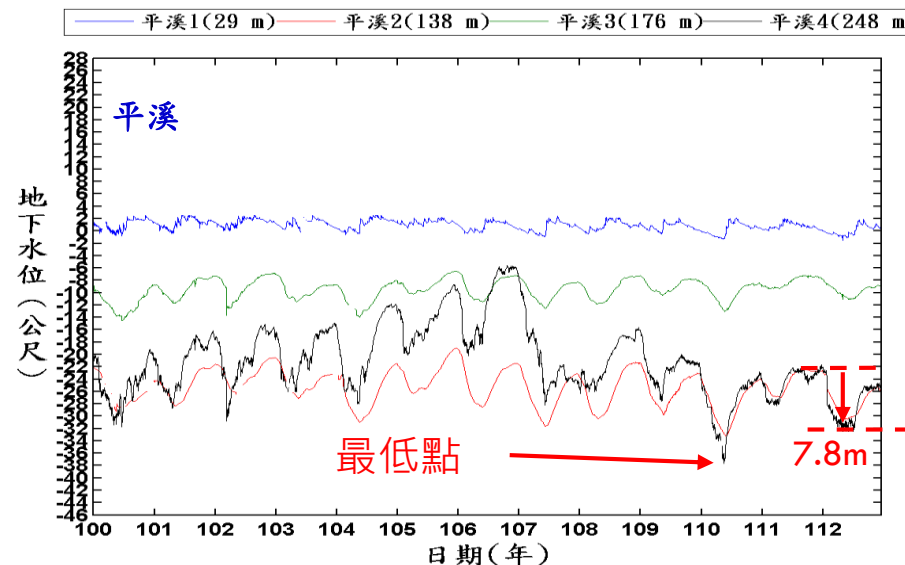
## ■ 水位監測結果

- 110年多站水位達**歷史最低點**，111年後水位上升，**112年1~5月**水位洩降介於110及111年同期，**下陷顯著**地區洩降量約**7~15m**之間。

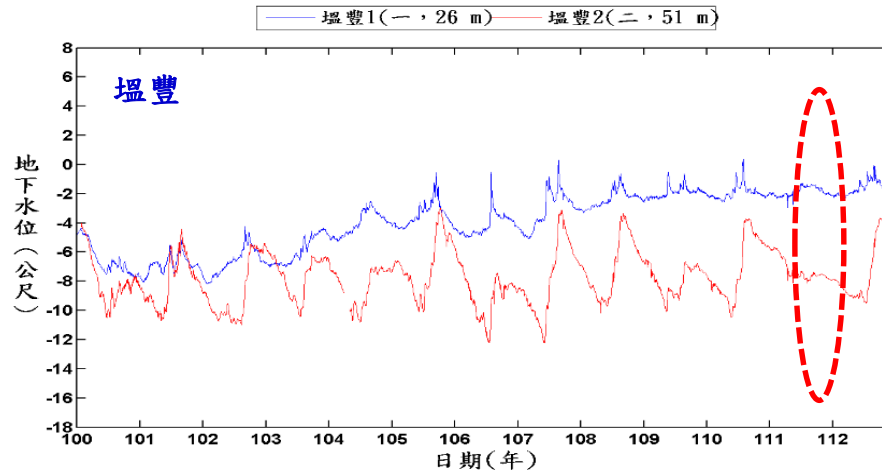
## ■ 水位監測結果

- ▶ 水位大致呈逐漸上升趨勢，惟111年下半年降雨減少使水位未明顯回升，與過去該期間水位明顯上升有所差異。該水位情勢亦影響112年下陷情勢。

111及112年下半年降雨明顯減少

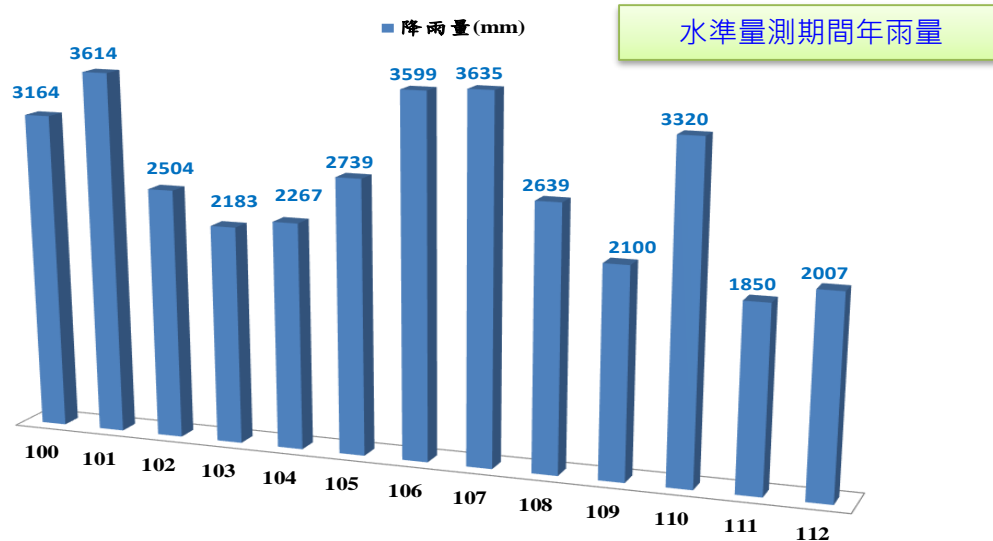
- ✓ 依近年屏東(統計要覽公告)產業相關資料顯示，屏東地區產業變化不大。
- ✓ 雖112年(水準量測期間)降雨較111年微幅增加，111及112年(水準量測期間)降雨為近10年最少及次少。

### 顯著下陷面積增加可能成因

111及112年連續2年降雨情形不佳，尤其111年下半年(豐水期)降雨減少使地下水位未回升而持續下降(往年該時期水位會回升)，因而造成顯著下陷面積增加。
