第 1011103 期中央管河川水庫變異（編號 2101011103005）查證回報成果

第 1011103 期中央管河川水庫變異（編號 2101011103006）查證回報成果

第 1011204 期中央管河川水庫變異（編號 2111011204001）查證回報成果

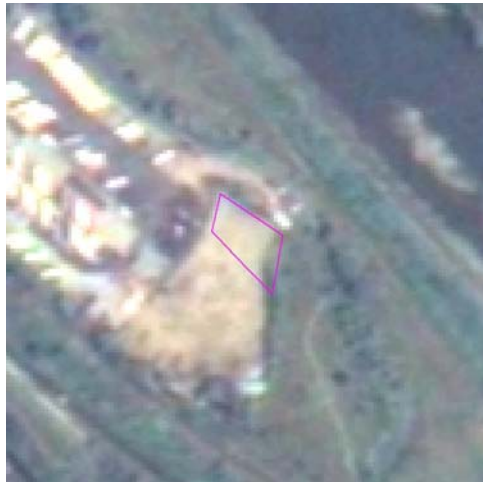
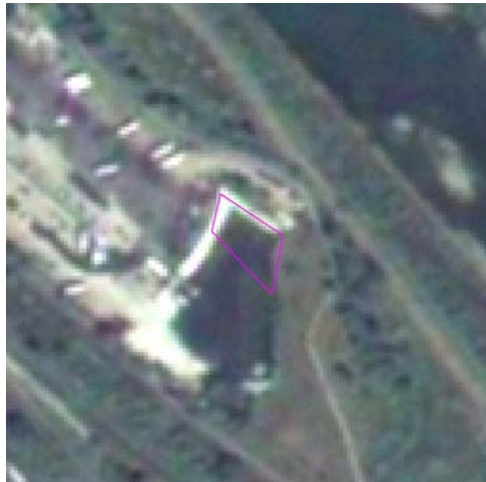
| 變異點資訊 | | | |
|---|---|---|---|
| 內容描述 | 9722-4-011-1(第十河川局)經查本件位於新店溪北二高安坑交流道橋下游(門牌號碼安業街 231-1 號)河川區域內遭人填土整地，已於 101 年 10 月 22 日水十管字第 10103042780 號函請市府派員查處高管處並於 101 年 10 月 25 日北高巡字第 1013230867 號函請水利局提供 101 年 9 月 18 日北水政字第 1012558885 號函後續辦理現勘紀錄憑辦持續追蹤後續處理情形 | | |

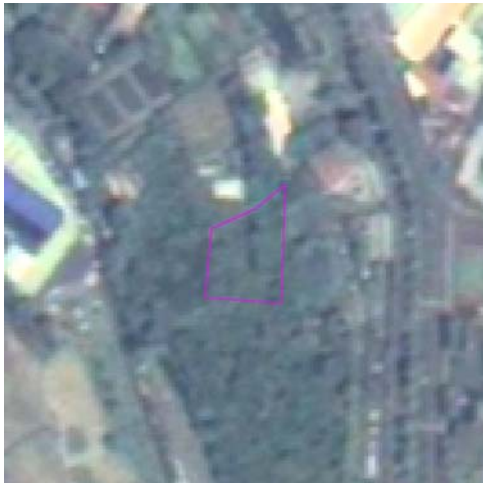
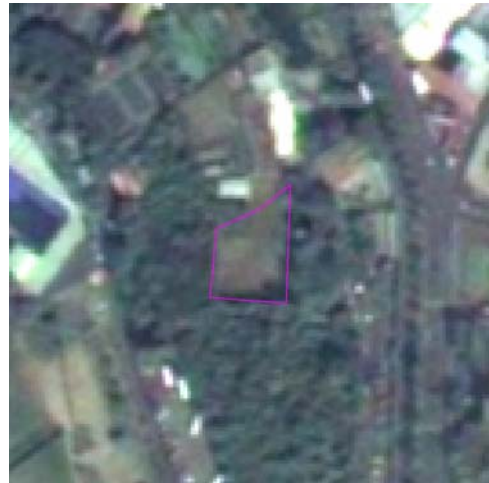
前期衛星影像 (FORMOSAT2)

| 內容描述 | 未經申請整地行為 | | |
