第 10402 期中央管河川水庫變異 (編號 21110402006) 查證回報成果

變異點資訊

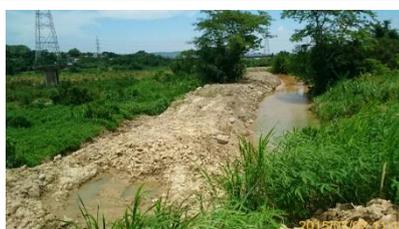
現地照片

權責單位	第二河川局	查報日期	2015/07/16
查證結果	違規	變異類型	其他
內容描述	<p>本案位於油羅溪橫富段 445 地號旁河川公地上，經查現場遭挖掘圍築溝渠排放廢水，為河川區域外「嵩益砂石場」排放砂石碎解洗選廢水，經與新竹縣政府環境保護局會同取締，未經許可於河川區域內挖掘圍築溝渠部分，現場依違反水利法製作取締紀錄後續辦理處分，另排放廢水部分則由環保單位依權責辦理。</p>
