第 105101 期中央管河川水庫變異（編號 202105101001）查證回報成果

第 105101 期中央管河川水庫變異 (編號 2071051010) 查證回報成果

第 105202 期中央管河川水庫變異（編號 211105202002）查證回報成果

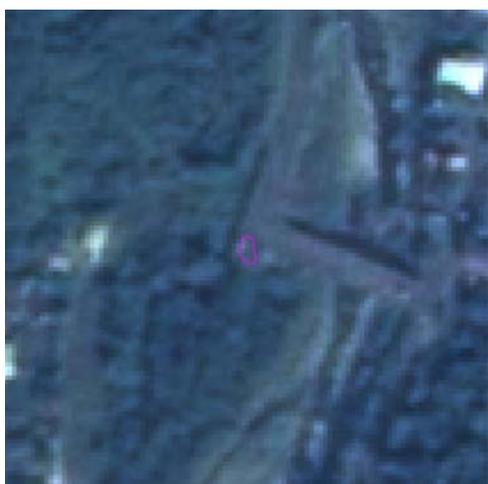
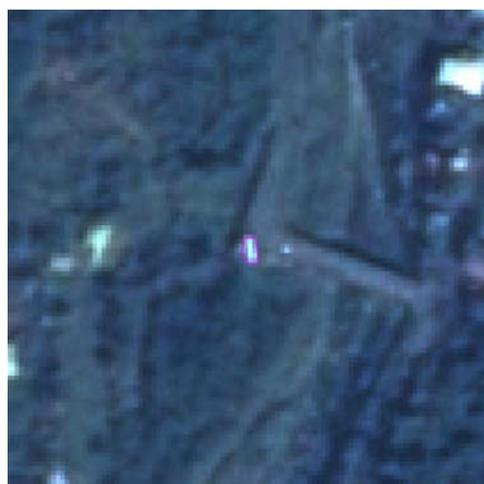
權責單位	第二河川局	查報日期	04/12/2016
查證結果	違規	變異類型	整地
內容描述	本變異點經查現場疑為種植整地及農作雜草砍除，現場未查獲行為人，經查該地點未有種植或工程等相關申請案件，後續擬追蹤巡查並於現場豎立簡易警告示牌及研擬出入便道封堵。		
現地照片

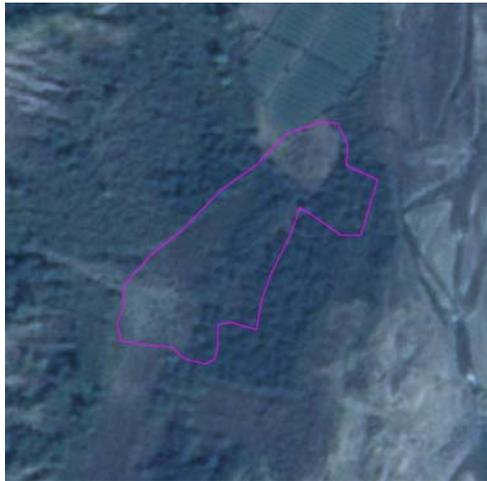
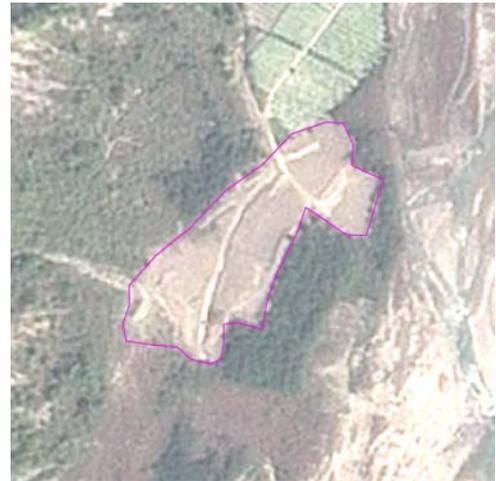
經勘查為整地行為，現場並無發現行為人，擬函請高屏溪流域管理委員會前往取締。

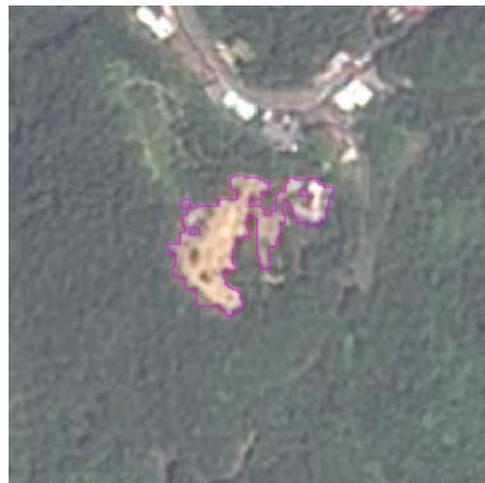
權責單位	臺北水源特定區管理局	查報日期	07/13/2016
查證結果	違規	變異類型	整地
內容描述	105 年 7 月 13 日經現場勘查係爭地點為新北市石碇區小格頭段濕水子小段 2-10 地號附近 (TWD97: X313767、Y2760502) 涉嫌開挖整地及鋪設水泥路面, 即於當日函請新北市政府本於權責卓處在案。
