第 106102 期中央管河川水庫變異（編號 202106102001）查證回報成果

第 106110 期中央管河川水庫變異（編號 211106110001）查證回報成果

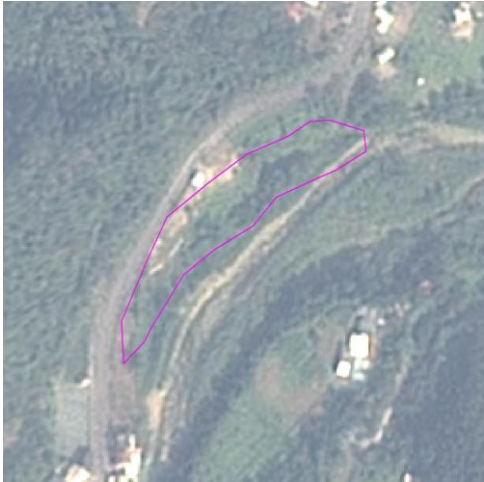
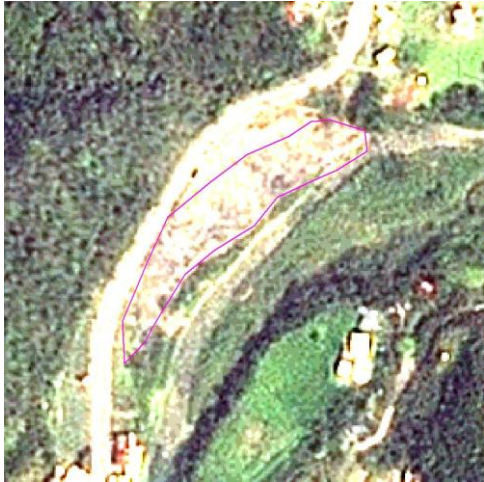
| 變異點資訊 | | | |
|---|---|---|---|
| 前期衛星影像 (SPOT6)<br>拍攝日期 (2017/01/22) | | 後期衛星影像 (SPOT6)<br>拍攝日期 (2017/03/28) | |

| 變異點資訊 | | | |
|---|---|---|---|
| 內容描述 | 該變異地點未經申請堆置土方，通報前已經查獲並製作取締紀錄，後續辦理裁處。 | | |

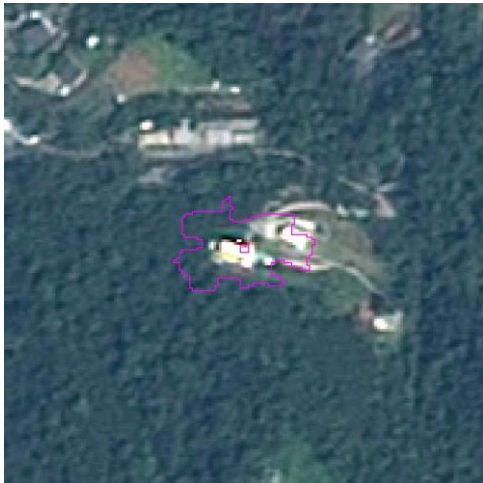
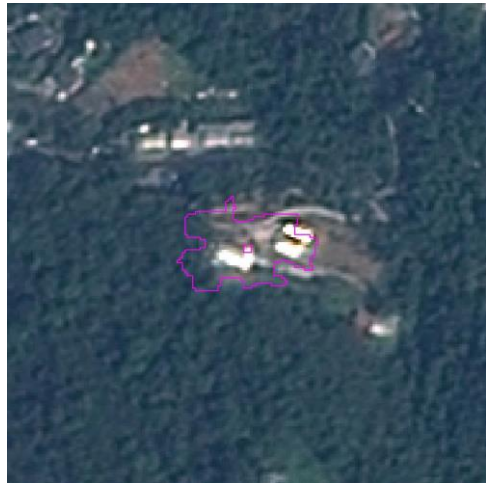
| 變異點資訊 | | | |
|---|---|---|---|
| 前期衛星影像 (SPOT7)<br>拍攝日期 (2017/08/06) | | 後期衛星影像 (SPOT7)<br>拍攝日期 (2017/09/20) | |

| 變異點資訊 | | | |
|---|---|---|---|
| 內容描述 | 現地勘查為涉嫌疑似築路施工。 | | |
