第 10909 期中央管河川水庫變異（編號 20410909003）查證回報成果

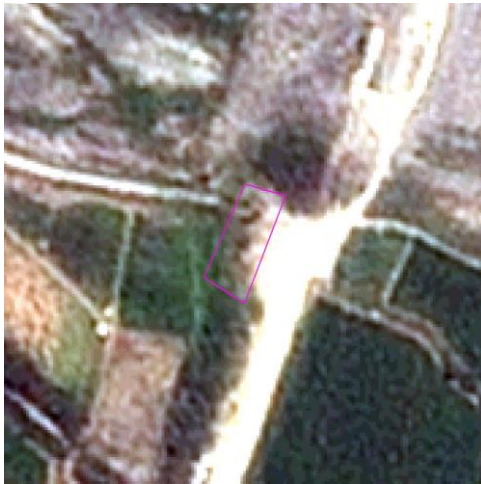
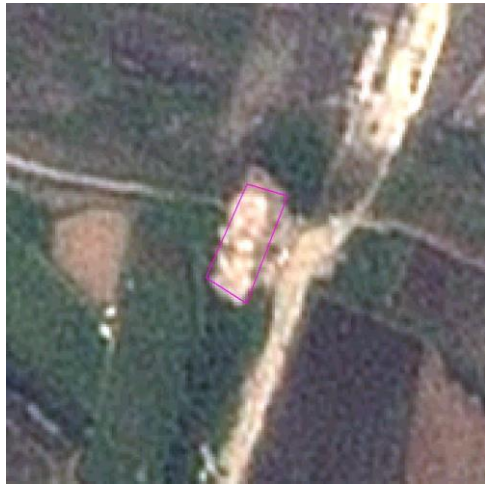
| 變異點資訊 | | | |
|---|---|---|---|
| 前期衛星影像 (SPOT7)<br>拍攝日期 (2020/05/04) | | 後期衛星影像 (SPOT7)<br>拍攝日期 (2020/08/09) | |

| 變異點資訊 | | | |
|---|---|---|---|
| 內容描述 | 1. 本案經前往現場勘查，係上個月巡防發現有遭傾到廢棄物，本局為防止再度遭傾倒，用消波塊阻絕通路所生之變異，附近河床未發現不法之情事。<br>2. 文陳閱後擬存查。 | | |
