第 113043 期中央管河川水庫變異（編號 211113043008）查證回報成果

第 113043 期中央管河川水庫變異（編號 211113043009）查證回報成果

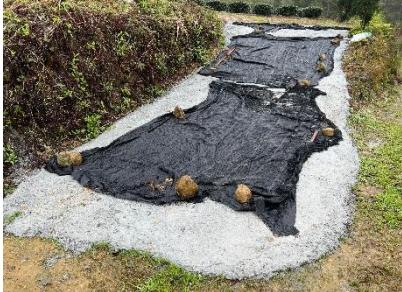
回報資訊			
權責單位	臺北水源特定區管理分署	查報日期	2024/02/27
查證結果	違規	變異類型	整地
內容描述	現況有疑似未經核准擅自鋪設水泥鋪面及開挖整地等情事，將函請新北市政府本權責卓處。		
現地照片

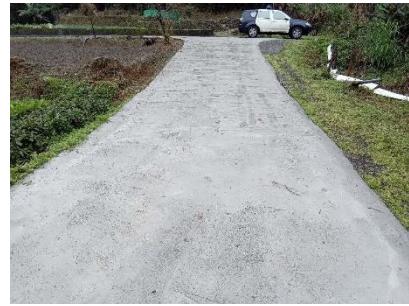
現地照片

回報資訊			
權責單位	臺北水源特定區管理分署	查報日期	2024/02/27
查證結果	違規	變異類型	整地
內容描述	現況有疑似未經申請擅自鋪設水泥鋪面情事，已函請新北市政府本權責卓處（詳文號:1130200328）。

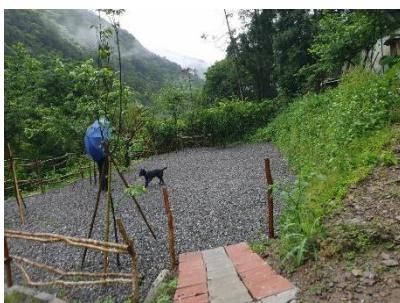
權責單位	臺北水源特定區管理分署	查報日期	2024/04/25
查證結果	違規	變異類型	整地
內容描述	除草及碎石鋪面		
現地照片

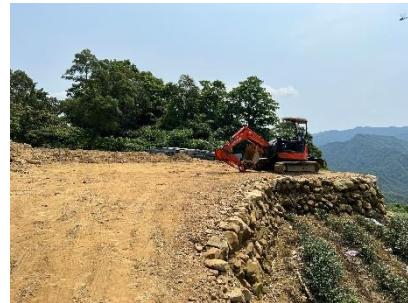
現地照片

回報資訊			
權責單位	臺北水源特定區管理分署	查報日期	2024/04/30
查證結果	違規	變異類型	整地
內容描述	現況有疑似未經核准擅自開挖整地及施作擋土設施等情事，將函請新北市政府本權責卓處。（詳文號:1130200785）

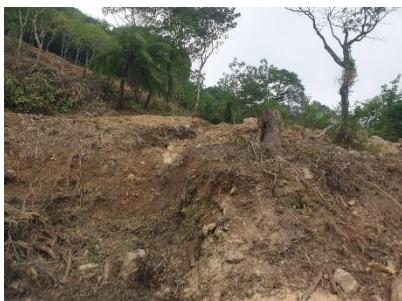
</div> </div>		
回報資訊			
權責單位	臺北水源特定區管理分署	查報日期	2024/04/25
查證結果	違規	變異類型	整地
內容描述	開挖整地		
現地照片	<div style="text-align: center;">

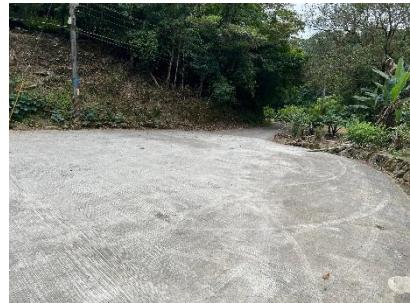
現地照片

回報資訊			
權責單位	臺北水源特定區管理分署	查報日期	2024/05/08
查證結果	違規	變異類型	整地
內容描述	現況有疑似未經申請擅自鋪設水泥鋪面情事，已函請新北市政府本於權責卓處。（詳文號:1130200850）

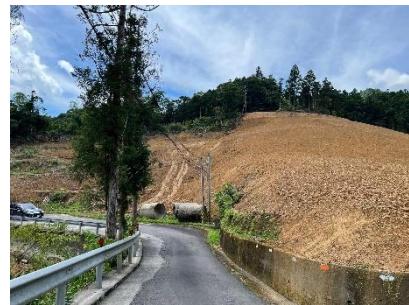
現地照片

權責單位	臺北水源特定區管理分署	查報日期	2024/07/02
查證結果	違規	變異類型	整地
內容描述	該筆地號前經本分署辦理會勘在案(本分署 112 年 6 月 26 日水臺管字第 11302011690 號)，新北市政府農業局(主管機關)表示，現況有開挖整地情事，行為人表示原有茶園，將調閱相關資料憑辦。

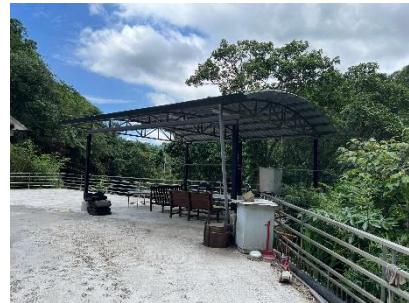
現地照片

回報資訊			
權責單位	臺北水源特定區管理分署	查報日期	2024/07/09
查證結果	違規	變異類型	整地
內容描述	本日現勘雙溪區料角坑段保成坑小段 21-2 及 108 地號附近土地，現場有疑似未經申請擅自興建鐵皮構造物、鋪設水泥鋪面等情事，涉及違章情事，已敬會建管科本權責卓處，涉嫌土地使用違規部分，則函請新北市政府本職權卓處。（詳文號:1130201268）

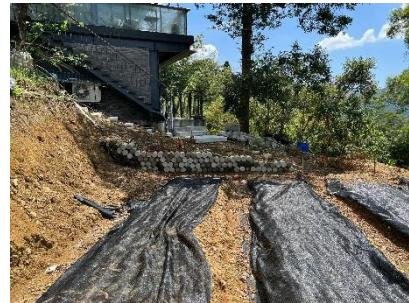
現地照片

回報資訊			
權責單位	臺北水源特定區管理分署	查報日期	2024/08/13
查證結果	違規	變異類型	整地
內容描述	現況有疑似未經申請擅自開挖整地及興建建築物等情事，涉及違章部分，已敬會建管科本權責卓處(詳文號:1130201516)；其他涉嫌土地使用違規部分，已函請新北市政府本權責卓處。

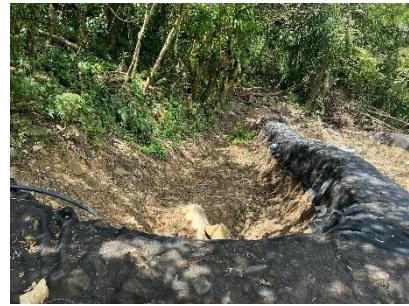
現地照片

回報資訊			
權責單位	臺北水源特定區管理分署	查報日期	2024/07/29
查證結果	違規	變異類型	整地
內容描述	本日現勘坪林區水聳淒坑段水聳淒坑小段 87-2 地號土地，現況有開挖整地情事，已函請新北市政府本權責卓處。（詳文號:1130201409）

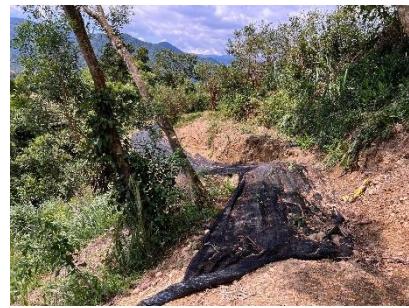
現地照片

回報資訊			
權責單位	臺北水源特定區管理分署	查報日期	2024/08/23
查證結果	違規	變異類型	整地
內容描述	本案址與變異點編號 211113073002 相同，現況有疑似未經申請擅自開挖整地及興建建築物等情事，涉及違章情事，本分署將依違章建築處理辦法及建築法續處，其他涉嫌土地使用違規部分則已函請貴府本職權卓處。（本分署 113 年 8 月 15 日水臺管字第 11302015160 號函）

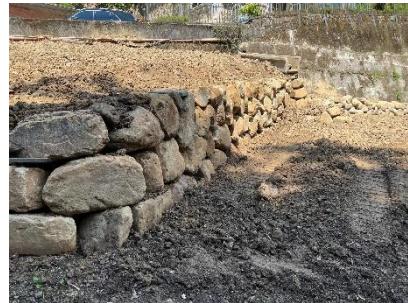
現地照片

回報資訊			
權責單位	臺北水源特定區管理分署	查報日期	2024/08/23
查證結果	違規	變異類型	整地
內容描述	現況有疑似未經申請擅自開挖整地情事，已函請新北市政府本權責卓處。（詳文號:1130201588）

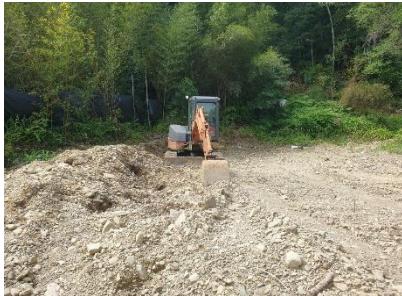
回報資訊			
權責單位	臺北水源特定區管理分署	查報日期	2024/08/29
查證結果	違規	變異類型	整地
內容描述	開挖整地		
現地照片

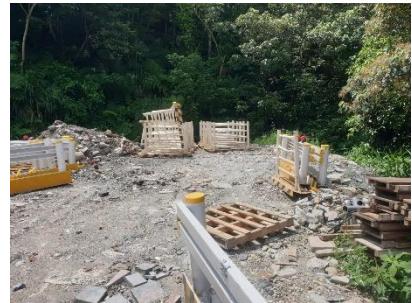
現地照片

回報資訊			
權責單位	臺北水源特定區管理分署	查報日期	2024/08/29
查證結果	違規	變異類型	整地
內容描述	本分署業已於 113 年 6 月 13 日水臺管字第 11353027130 號查報在案，另依據新北市政府農業局 113 年 7 月 9 日新北農山字第 1131342461 號函，行為人未經許可擅自使用山坡地已違反水土保持法等相關規定。
