第 11301 期中央管河川水庫變異（編號 21111301010）查證回報成果

第 113013 期中央管河川水庫變異（編號 207113013010）查證回報成果

第 11304 期中央管河川水庫變異（編號 21111304008）查證回報成果

第 113063 期中央管河川水庫變異（編號 211113063017）查證回報成果

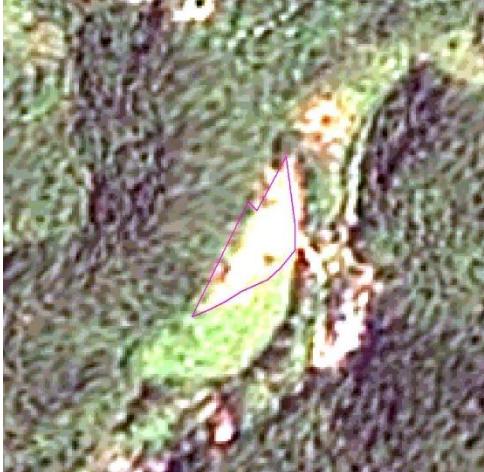
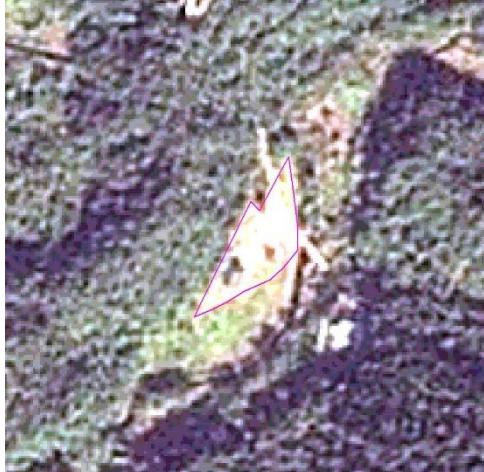
回報資訊			
權責單位	臺北水源特定區管理分署	查報日期	2024/02/27
查證結果	違規	變異類型	違建
內容描述	<p>現況有疑似未經申請擅自於地坪鋪設碎石、興建鐵皮構造物等情事，涉及違章部分，已敬會建管科本權責卓處(詳文號:1130200327)；其他涉嫌土地使用違規部分，將函請新北市政府本權責卓處。</p>		
現地照片

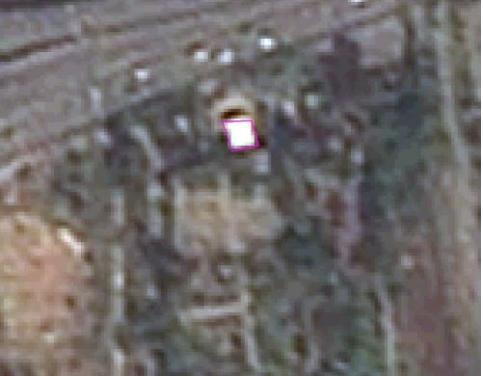
回報資訊			
權責單位	第七河川分署	查報日期	2024/02/01
查證結果	違規	變異類型	違建
內容描述	遭人放置貨櫃屋所產生之變異，已通知高屏溪流域管理委員會前往取締		
現地照片

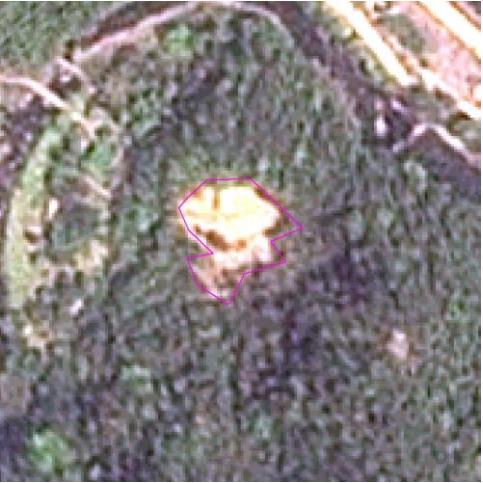
回報資訊			
權責單位	臺北水源特定區管理分署	查報日期	2024/04/18
查證結果	違規	變異類型	違建
內容描述	本日現勘坪林區坪堵段 68 地號土地附近，現況有疑似未經申請擅自搭建鋼棚架情事，有關建物違規情事已簽請建管課卓處。(詳文號:1130200687)

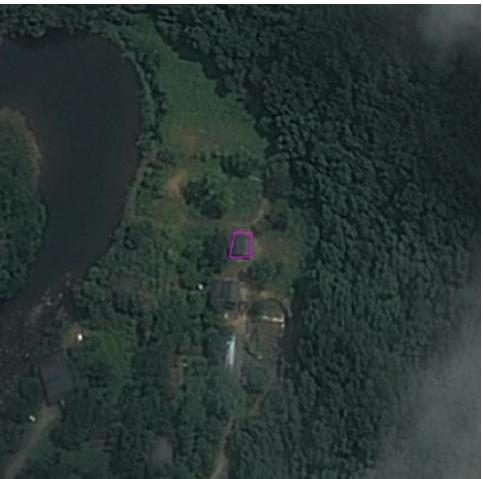
回報資訊			
權責單位	臺北水源特定區管理分署	查報日期	2024/07/16
查證結果	違規	變異類型	違建
內容描述	經本科現勘於坪林區鶯鶯岫段鶯鶯岫小段 3-1 地號土地附近(TWD97 : 329726, 2761286 附近)，現況有疑似未經申請擅自興建鐵皮構造物情事，已簽請建管科本權責卓處。(詳文號:1130201328)

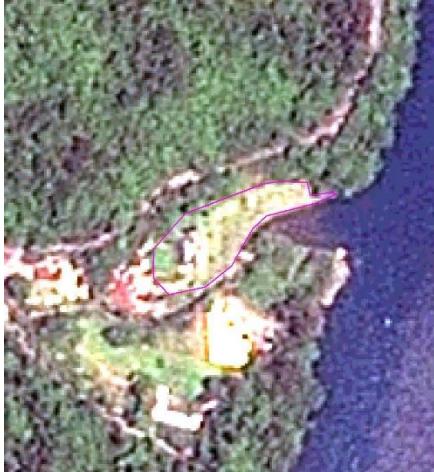
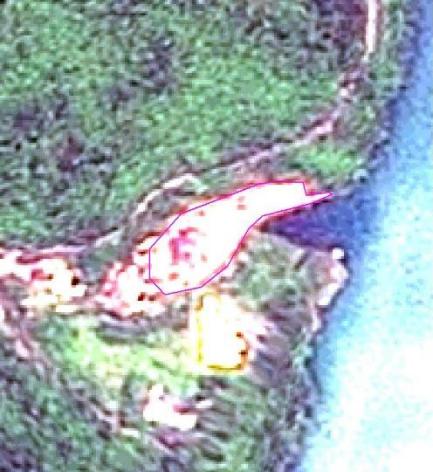
回報資訊			
權責單位	臺北水源特定區管理分署	查報日期	2024/10/07
查證結果	違規	變異類型	違建
內容描述	疑似違建		
現地照片
