第 11405 期中央管河川水庫變異（編號 21111405004）查證回報成果

第 11406 期中央管河川水庫變異（編號 20311406004）查證回報成果

第 11407 期中央管河川水庫變異（編號 20911407001）查證回報成果

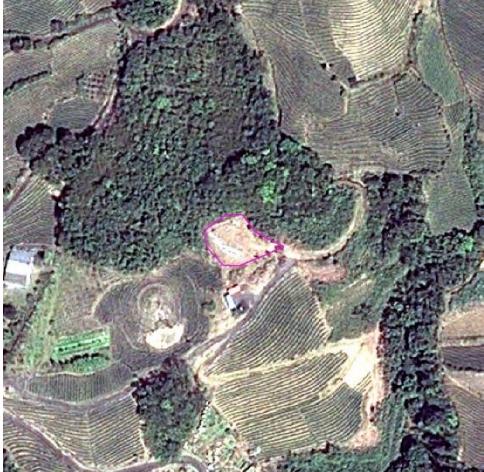
變遷期別	11405 期	監測類型	中央管河川水庫
變異點編號	21111405004	圖幅資訊	9722-4-020 漁光
中心點坐標	E:323811.00 N:2762658.00	變異點面積	601.46 平方公尺
參考地籍	漁光段 1208-0000 號		
前期衛星影像 (Pleiades) 拍攝日期 (2025/02/28)

回報資訊			
權責單位	臺北水源特定區管理分署	查報日期	2025/05/27
查證結果	違規	變異類型	傾倒廢棄物、土
內容描述	本日現勘坪林區漁光段 1144、1145、1146 及 1208 地號土地，現況有疑似未經申請擅自堆置、鋪設瀝青刨除料情事，已函請新北市政府本於權責卓處。（詳文號：1140200984）
