變異點資訊

變遷期別	11403 期	監測類型	中央管河川水庫
變異點編號	21111403005	圖幅資訊	9722-4-050 碧湖
中心點坐標	E:323444.00 N:2754392.00	變異點面積	2161.74 平方公尺
參考地籍	坪堵段 0068-0000 號		
前期衛星影像 (Pleiades)	後期衛星影像 (SPOT6)		
拍攝日期 (2025/01/14)	拍攝日期 (2025/02/15)

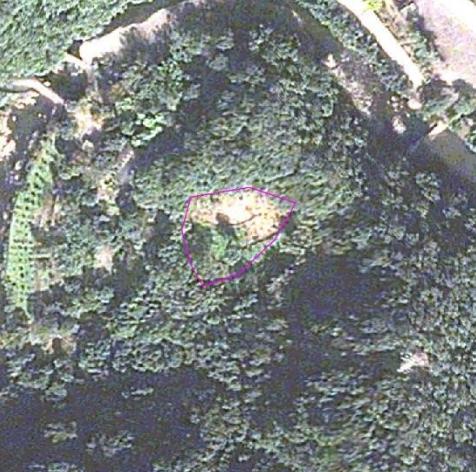
回報資訊			
權責單位	臺北水源特定區管理分署	查報日期	2025/04/02
查證結果	違規	變異類型	整地
內容描述	本日現勘新北市坪林區坪堵段 13、14、15 及 68 地號土地附近，現況有疑似未經申請擅自開挖整地及施作建築物基礎等情事，有關建物部分已會辦建管科本權責卓處；涉土地違規使用，已函請新北市政府本於權責卓處。（詳文號:1140200613）		
現地照片

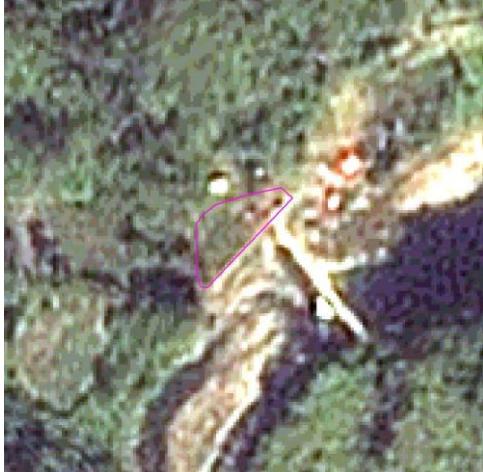
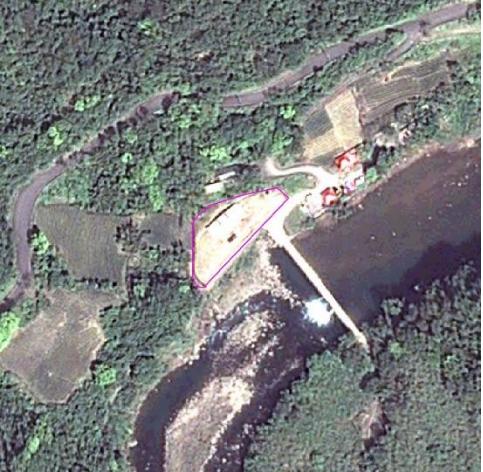
回報資訊			
權責單位	臺北水源特定區管理分署	查報日期	2025/03/28
查證結果	違規	變異類型	整地
內容描述	本日現勘坪林區大粗坑段大粗坑小段 236 地號附近土地，現場有疑似未經申請擅自開挖整地、施作擋土設施及興建鐵皮構造物等情事，涉及違章情事，已敬會建管科本權責卓處，涉嫌土地使用違規部分，則函請新北市政府本職權卓處。(詳文號:1140200590)

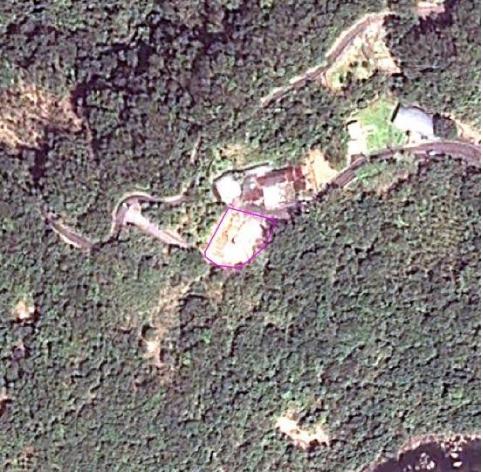
回報資訊			
權責單位	臺北水源特定區管理分署	查報日期	2025/04/02
查證結果	違規	變異類型	整地
內容描述	本日現勘新北市坪林區保安段 673 地號土地附近，現況有疑似未經申請擅自施作擋土設施(二次施工)及鋪設水泥鋪面等情事，已函請新北市政府本權責卓處。(詳文號:1140200612)

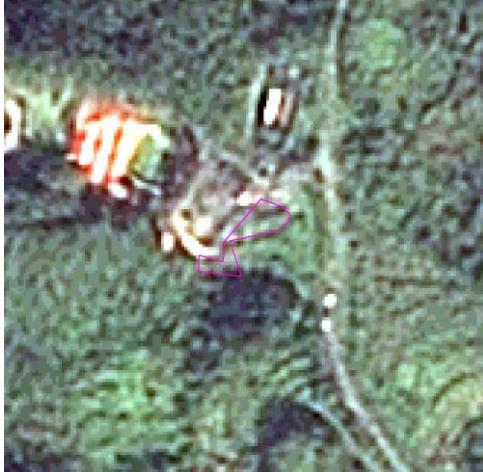
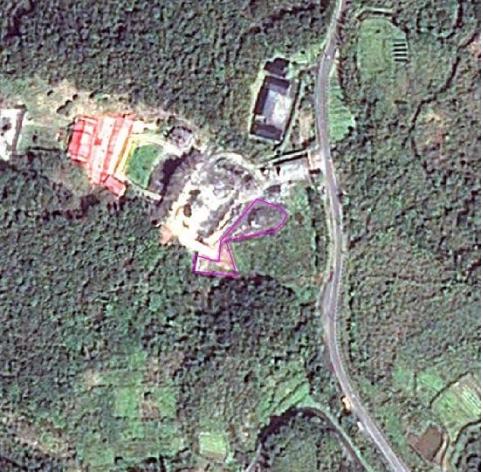
回報資訊			
權責單位	臺北水源特定區管理分署	查報日期	2025/04/14
查證結果	違規	變異類型	整地
內容描述	本日現勘雙溪區烏山段烏山小段 35、89 及 90 地號土地附近，現況有疑似未經申請擅自開挖整地、施作擋土設施及興建橋梁等情事，已函請新北市政府本權責卓處。(詳文號:1140200683)

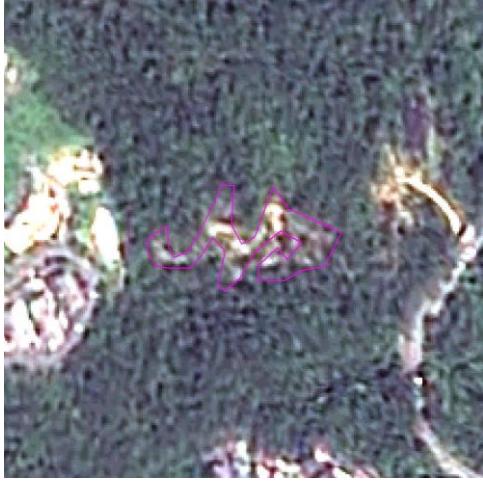
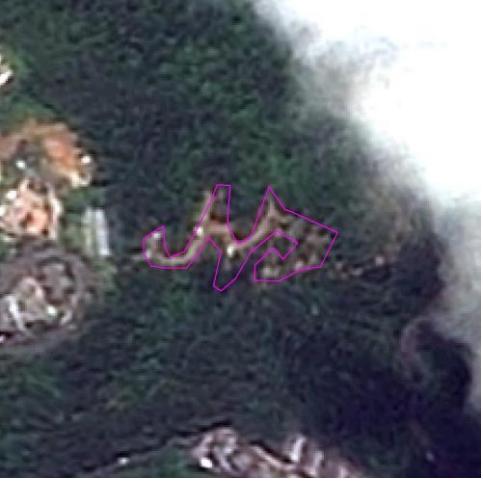
回報資訊			
權責單位	臺北水源特定區管理分署	查報日期	2025/08/26
查證結果	違規	變異類型	整地
內容描述	本案係新北市政府農業局 114 年 5 月 9 日新北府農山字第 1140877509 號函，違規開發利用行為已違反「水土保持法」，違規興建之擋土構造物自行拆除及清除中。

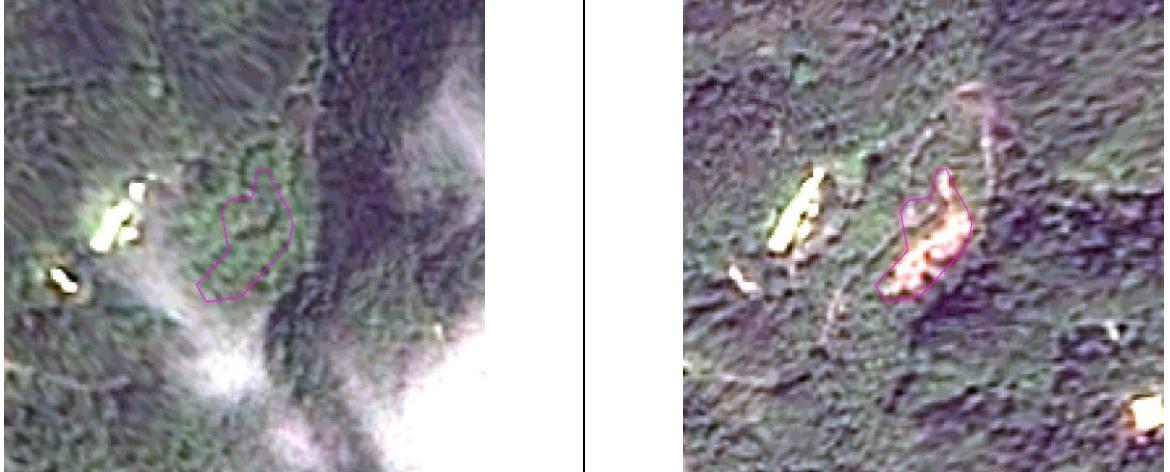
回報資訊			
權責單位	臺北水源特定區管理分署	查報日期	2025/10/29
查證結果	違規	變異類型	整地
內容描述	本日現勘石碇區小格頭段五郎寮小段 25-1、25-2、25-9、25-10 及 101 地號附近土地，現場有疑似未經申請擅自開挖整地情事，已函請新北市政府本職權卓處。（詳文號：1140201882）

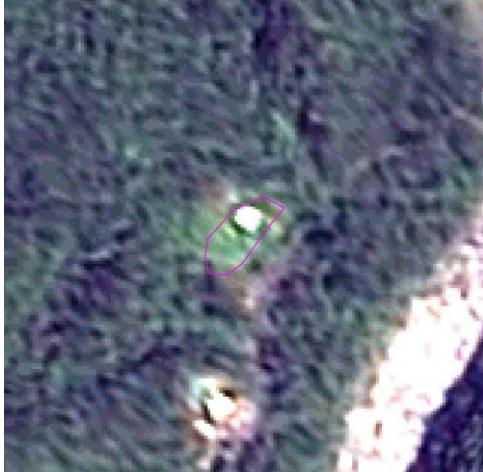
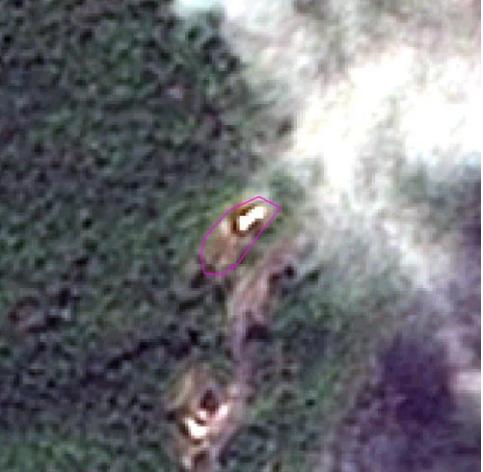
回報資訊			
權責單位	臺北水源特定區管理分署	查報日期	2025/11/04
查證結果	違規	變異類型	整地
內容描述	本日現勘坪林區楣子寮段小粗坑小段 70-17、70-33 地號附近土地，現場有疑似未經申請擅自開挖整地、鋪設水泥鋪面情事，已函請新北市政府本職權卓處。（詳文號:1140201908）
