110 年度彰化與雲林地區地層下陷監測及分析
Monitoring and Analyzing Land Subsidence of Changhua
and Yunlin Area in 2021

1 月監測資料分析月報

執行單位：綠環工程技術顧問有限公司

中華民國 110 年 1 月 8 日

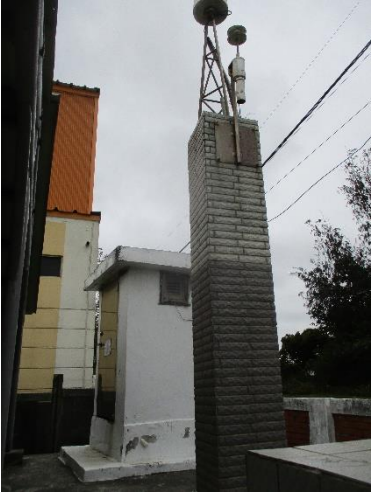
時間	2020/12/08	地點	新興國小
維護前現場景況		維護後現場景況

- (1) 12/24~12/24 接收儀異常，校方協助排除。
- (2) 12/31~110/1/6 電力供應異常，工程師現場檢修後無法排除，後來自行恢復(台電問題)。
