**109 年度臺北、嘉義、高雄與屏東地區
地層下陷監測及分析**

**Monitoring and Analyzing Land Subsidence of Taipei,
Chiayi, Kaohsiung and Pingtung Area in 2020**

3 月工作月報

執行單位：綠環工程技術顧問有限公司

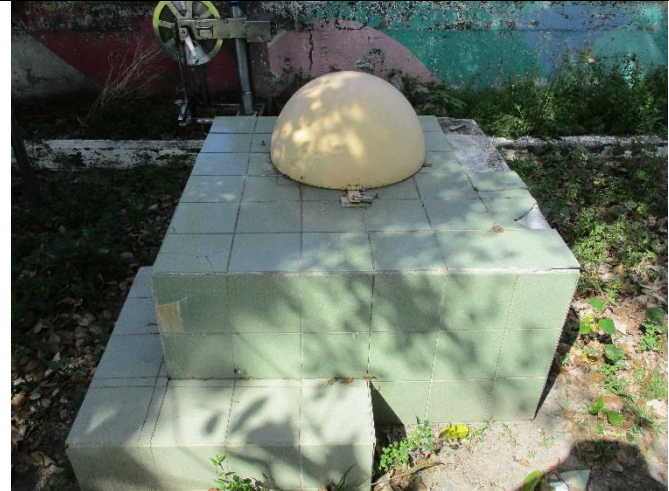
時間	2020/02/13	地點	佳冬國小
----	------------	----	------

維護前現場景況

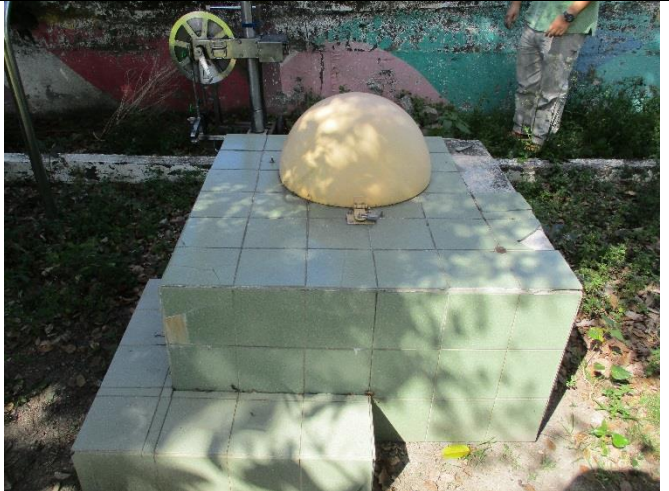
維護後現場景況
